Accident de l'avion ROBIN - DR400 - 140B immatriculé F-GHYQ

survenu le 21 mars 2021
à proximité du fort de Montgilbert (73)

Collision avec la cime des arbres au passage d'un col

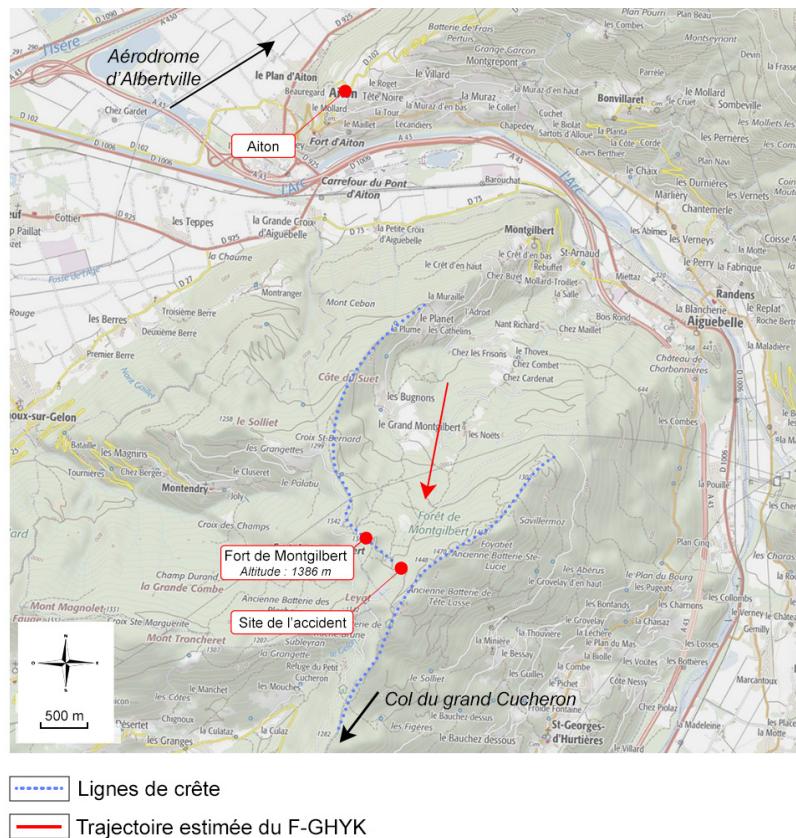
Figure 1 : Carte générale du site de l'accident

Le site de l'accident se situe à 7 NM au sud de l'aérodrome d'Albertville à une altitude de 1 340 m. À l'est, la ligne de crête de la chaîne des Hurtières culmine à plus de 1 400 m. À l'ouest, une seconde ligne culmine à 1 386 m avec à son sommet le fort de Montgilbert. Les deux lignes de crête parallèles au départ se rejoignent pour former un cirque. Le col où s'est produit l'accident se situe à la jonction des deux lignes de crête.

L'épave repose sur le flanc gauche dans une zone boisée et enneigée sur le versant ouest de la ligne de crête de la chaîne des Hurtières. Des traces de collision avec les sapins sont observées à environ 60 m avant l'épave. Les premiers éléments arrachés sont l'aileron droit et l'aile gauche quelques mètres plus loin. L'axe de la trajectoire formée par les éléments au sol et les impacts dans les arbres est orienté au sud-est.

Des branches de sapins sont rompues à l'aplomb de l'épave et de nombreuses branches sont affaissées à proximité, indiquant que l'avion est tombé quasiment verticalement dans la végétation à la fin de sa trajectoire.

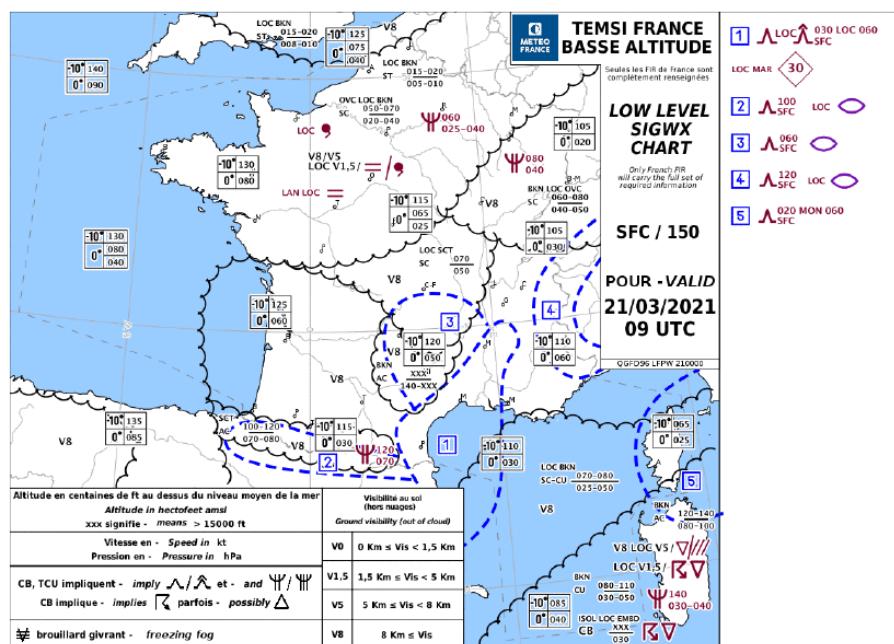
Figure 2 : Carte TEMSI de 9 h UTC

La carte TEMSI et le WINTEM du jour indiquaient les conditions météorologiques suivantes : un vent faible de secteur sud-est, un vent de 10 à 15 kt pour un secteur nord à nord-est au FL 050 (soit à 1500 m), CAVOK, et une température d'environ 0 °C au FL 050.
