Accident

de l'avion ROBIN - DR400 - 160 immatriculé F-GKQG et de l'avion ROBIN - DR400 - 120 immatriculé F-GXJR

survenu le 5 juin 2021

à Loudun (86)

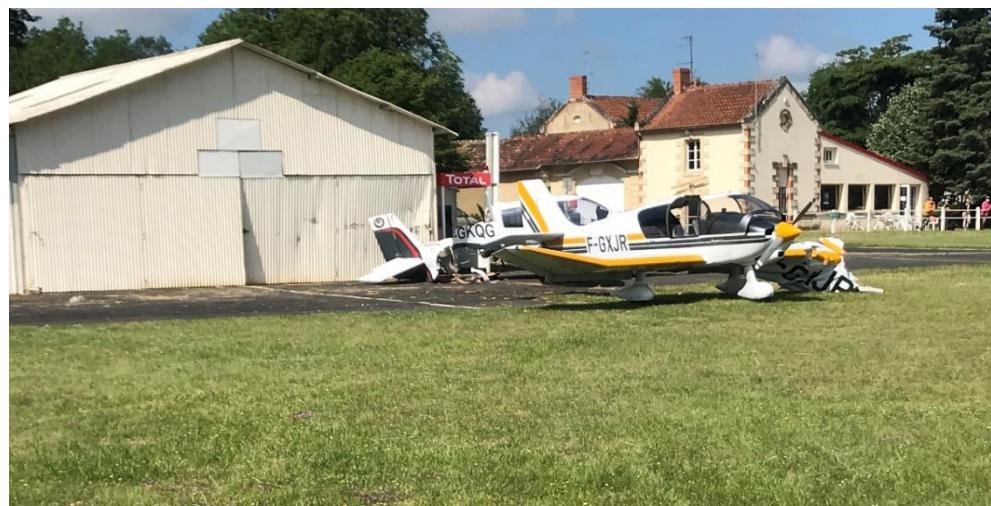
Figure 1 : Site de l'accident

Les trois occupants du DR400-160 F-GKQG décollent de l'aérodrome de Rennes (35) dans la matinée à destination de celui de Loudun (86) pour y déjeuner. Ils changent de pilote pour le vol retour l'après-midi. Le décollage a lieu vers 15 h 30, depuis la piste 26 en herbe. L'avion s'élève de quelques mètres en déviant progressivement vers la gauche. Il retouche le sol quelques secondes plus tard en dehors de la piste et roule selon un angle d'environ 30° par rapport à l'axe de piste. Il atteint et traverse le parking de l'aéroclub où son aile droite heurte l'aile gauche du DR400 immatriculé F-GXJR en stationnement. Un élève et un instructeur se préparent à la mise en route à bord de cet avion. La collision entraîne un demi-tour de l'avion en stationnement et une rotation de 90 degrés du F-GKQG. La gouverne de profondeur du F-GKQG percute la porte du hangar, le bord de fuite de son aile gauche heurte la cabine de l'automate de la station d'avitaillement, avant que l'avion ne s'immobilise (voir [Figure 1](#)).

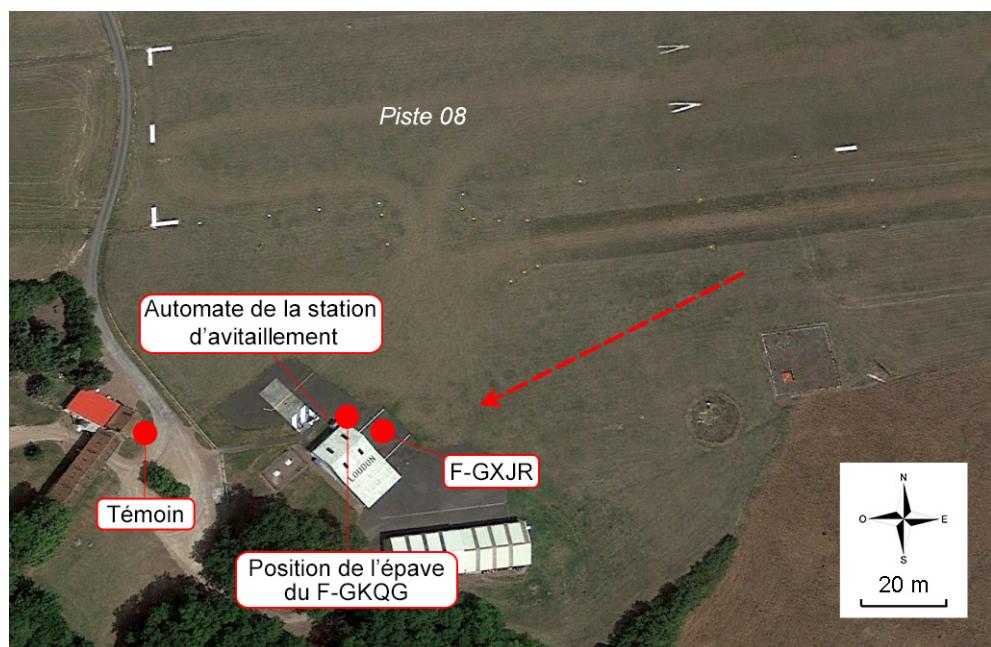
Figure 2 : Schéma du site de l'accident

Le DR400 immatriculé F-GKQG se trouve sur le parking de l'aéroclub Loudunais, à une distance latérale d'environ 50 m du seuil de piste 08 (voir Figure 2). Des traces de roulage, formant un angle d'environ 30° avec la piste, débutent dans l'herbe au travers de l'aire à signaux et se prolongent jusqu'à l'épave. L'écartement des traces montre que l'avion a dérapé au cours d'une partie du roulement.

Trajectoire approximative du F-GKQG reconstituée d'après les marques au sol

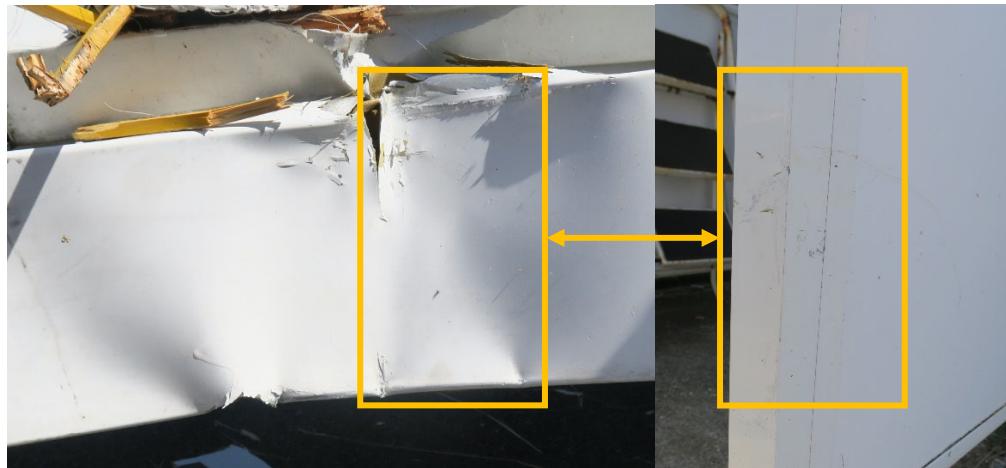
Le fuselage est coupé en deux, environ 50 cm en arrière du bord de fuite de l'aile, derrière la cabine. Les volets sont endommagés.

Le braquage observé des volets, conjugué à la continuité de la chaîne de commande, est en accord avec le levier de commande des volets⁽²⁾ verrouillé en position haute « *plein sortis* ». Les dégâts constatés sur l'automate de la station d'avitaillement et les déformations présentes sur le volet gauche confirment que les volets étaient *plein sortis* lorsqu'ils ont heurté la cabine (voir Figure 3).

Figure 3 : Endommagement du volet gauche et traces d'impact sur l'automate
