# Rapport

Incident survenu le **2 juin 2010**  
dans la **FIR Bordeaux - Point OLRAK**  
entre l'**Airbus A318** immatriculé **F-GUGJ** exploité par **Air France**  
et l'**avion Pilatus PC 12** immatriculé **EC-ISH**

**BEA**

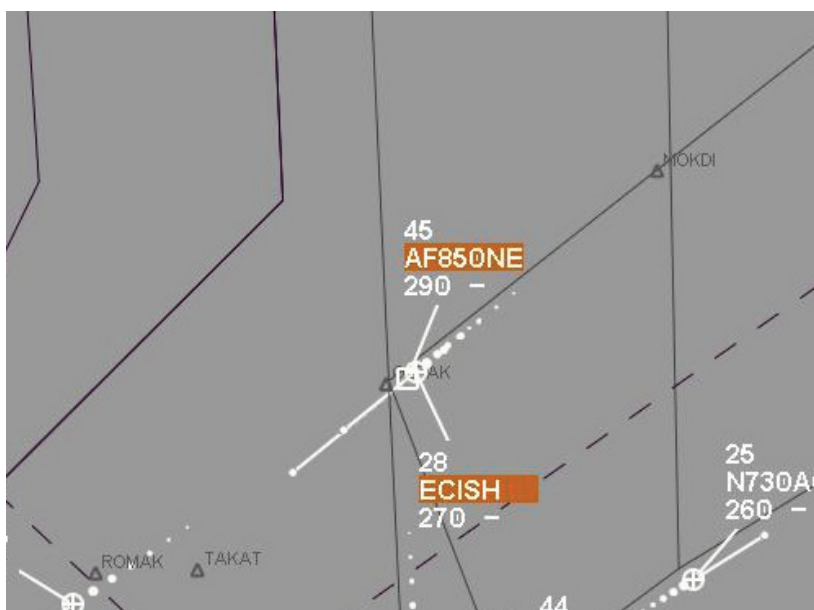
La séparation minimale entre les 2 avions n'a pas pu être mesurée sur l'enregistrement, les 2 plots radar étant confondus. Les équipages ont estimé que la séparation était comprise entre 15 et 30 mètres horizontalement et environ 100 pieds verticalement.

Figure 1 : cliché radar pris au moment du dépassement

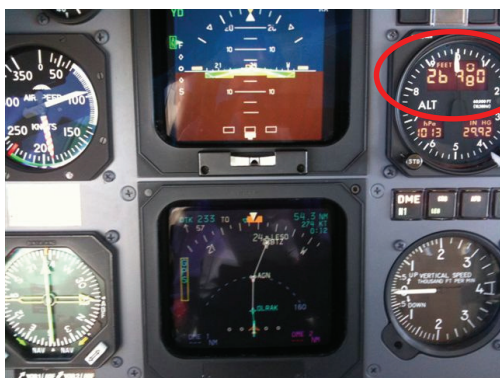
Ils ont été toutefois intrigués par la vitesse affichée sur cet ensemble qui était inférieure à la vitesse prévue dans les conditions d'altitude et de masse du moment. Dans le doute, le pilote a maintenu la puissance de croisière et constamment surveillé son assiette comme le prévoit le manuel de vol.

Figure 2 : ensemble 1 côté gauche

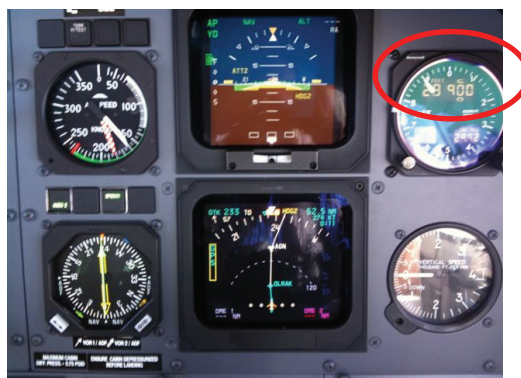
Figure 3 : ensemble 2 côté droit

Ainsi la vitesse lue sur l'ensemble de droite était cohérente avec les conditions de vol du moment.

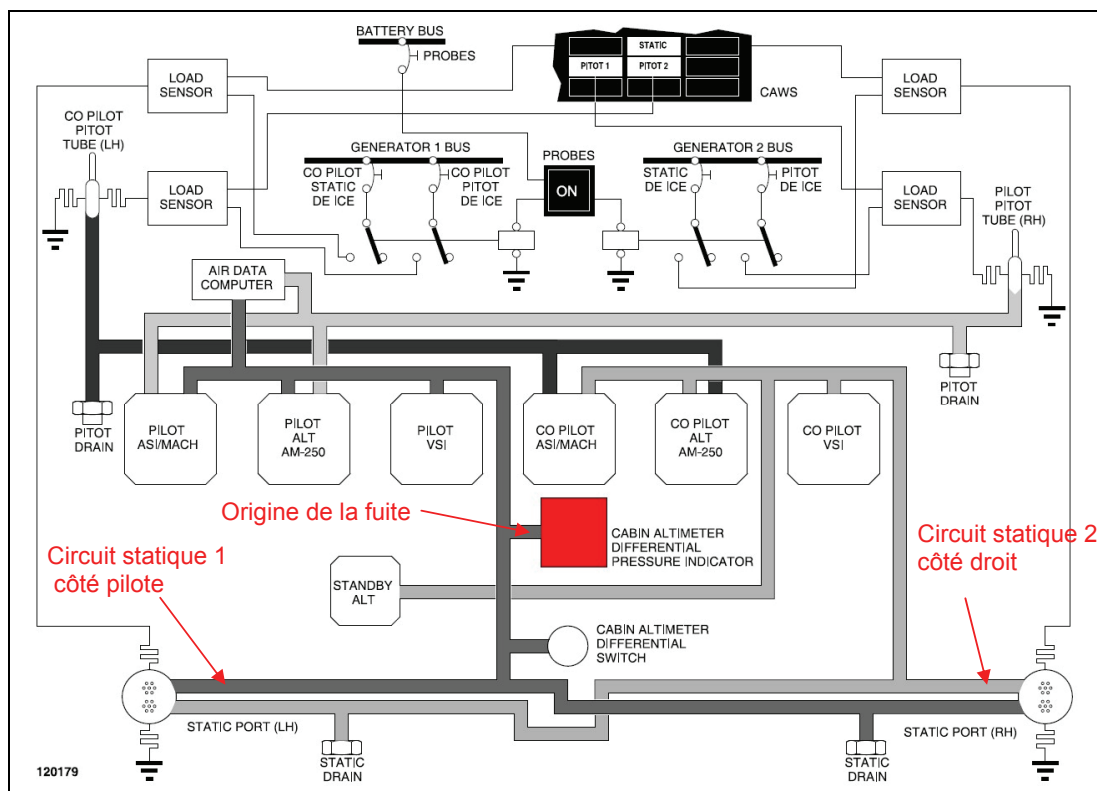
Figure 4 : schéma synoptique de l'installation anémométrique du PC 12

L'avion étant pressurisé, il est muni d'un indicateur de pression différentielle de la cabine qui utilise le circuit pneumatique de pression statique du côté pilote pour élaborer son indication (en rouge sur la figure 4).

La recherche de panne effectuée sur l'avion le lendemain de l'incident a montré que la chaîne de pression statique côté pilote (cf. figure 4) faisait l'objet d'une fuite sur un connecteur assurant la jonction entre cette chaîne et de l'indicateur de pression différentielle de la cabine (pièces référencés 3 et 4 sur la figure 5).

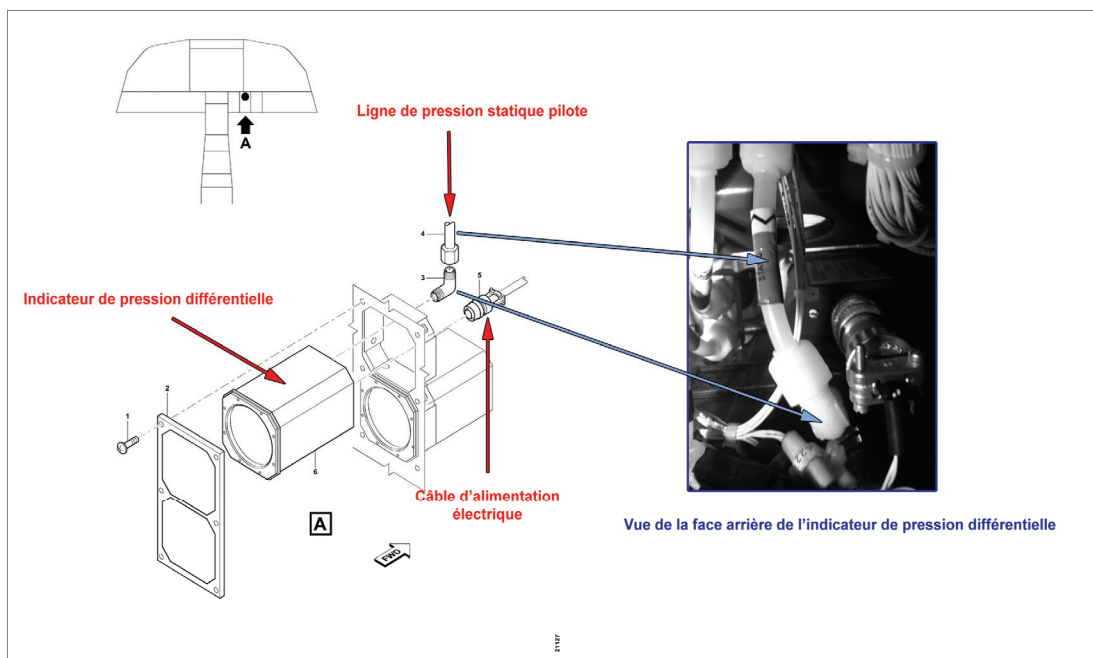
Ainsi, une partie de l'air pressurisé de la cabine pouvait pénétrer dans la ligne de pression statique et augmentait la valeur de cette pression. Cette augmentation de la pression était, au FL 290, équivalente à la valeur de 2 000 pieds.

De ce fait, dès que la cabine était pressurisée, les instruments côté pilote indiquaient une altitude et une vitesse plus faibles qu'elles ne l'étaient en réalité.

Figure 5 : schéma et photo de l'installation

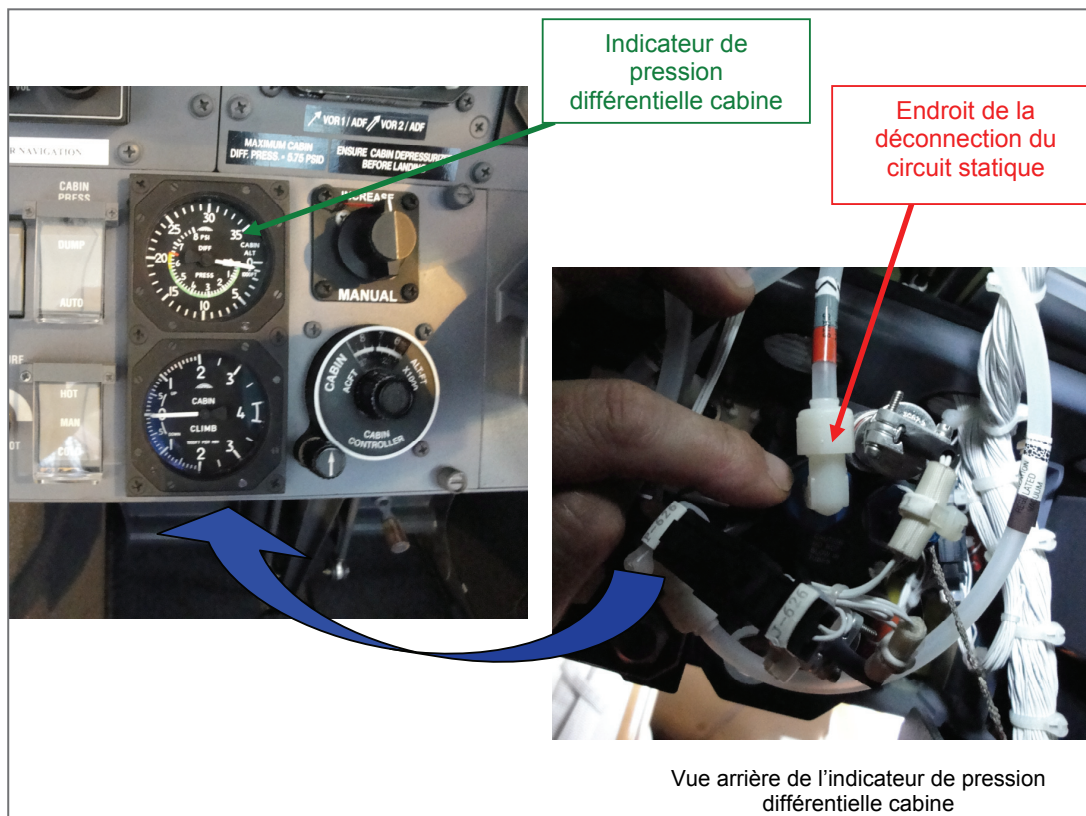
Figure 6

Sur le PC 12, avant d'effectuer ce test, il est nécessaire de déconnecter le circuit statique n° 1 au niveau de l'indicateur de pression différentielle de la cabine afin de protéger celui-ci des pressions élevées utilisées lors du test. Cette déconnection s'effectue en dévissant le connecteur situé sur le panneau arrière de l'indicateur de pression différentielle (cf. figure 6). A l'issue du test, le connecteur est revissé. Cette manipulation est rendue délicate en raison d'un espace d'accès restreint et de la présence d'une prise électrique à proximité de la tuyauterie.

A la fin de ce test, le circuit statique fait l'objet du test d'étanchéité. Dans le cas présent, ce test n'a pas révélé de fuite.

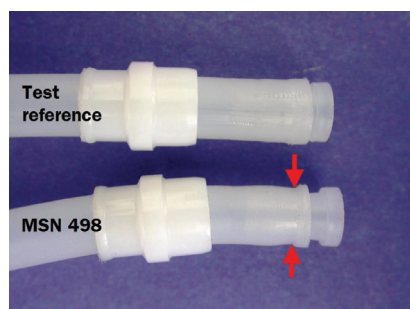
Le connecteur à l'origine de la fuite a été analysé. Il présentait un rétrécissement de sa section précédé d'un bourrelet au niveau du raccord avec l'indicateur de pression différentielle cabine (voir figure 7 ci-dessous).

Figure 7 : rétrécissement de la section du connecteur

Les essais effectués dans le cadre de l'enquête n'ont pas permis de reproduire sur une pièce neuve la déformation observée sur la pièce en cause et par conséquent d'en identifier l'origine (problème de fabrication de la pièce ou manipulation inadéquate lors d'opérations de maintenance par exemple).

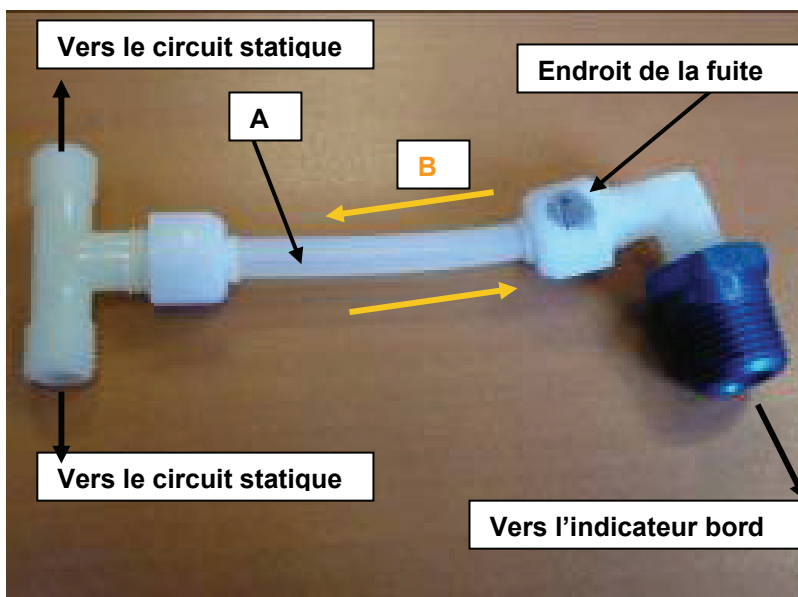
Il a pu être établi, lors de ces essais, que la déformation observée sur le connecteur ne permettait pas une jonction et une étanchéité parfaites entre la tuyauterie et l'indicateur de pression différentielle cabine. De ce fait, le

tube (cf. « A » figure 8) pouvait être déplacé dans le sens longitudinal alors qu'il est, en temps normal, immobilisé par le serrage. Sans manipuler ce tube, aucune fuite notable ne se produisait. Dès lors qu'il était déplacé dans le sens longitudinal (cf. « B » figure 8), une fuite apparaissait.

Ainsi lors des tests d'étanchéité effectués par Pilatus, sur l'avion en statique, aucune fuite n'a été décelée. Lors du départ du PC 12, les vibrations en vol ainsi que les contraintes engendrées par la montée en pressurisation de la cabine ont très vraisemblablement amené le tube à se déplacer, causant ainsi la fuite au niveau du connecteur.

Figure 8 : photo de la tuyauterie

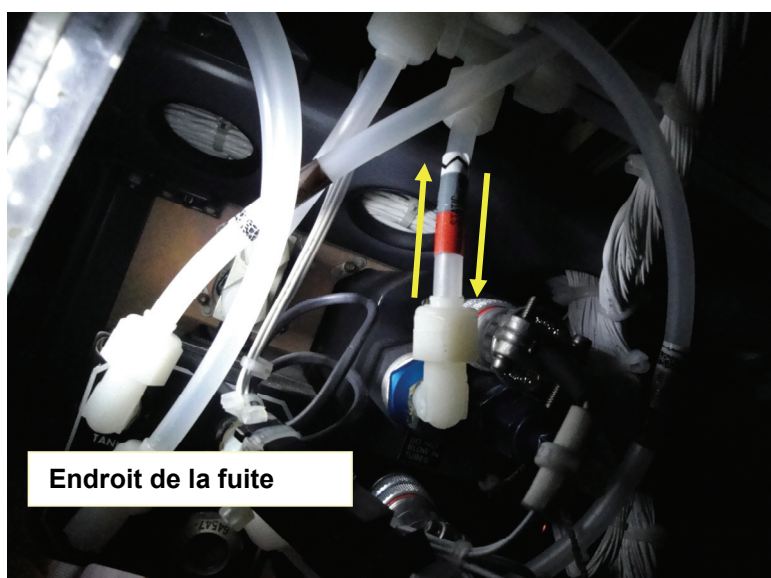
Figure 9 : emplacement sur avion
