## Incident grave de l'avion De Havilland – DHC-6 Twin Otter immatriculé PJ-WIS

survenu le 24 janvier 2014  
à Saint-Barthélemy (Antilles Françaises)

### Projection au sol d'un piéton lors de l'approche finale

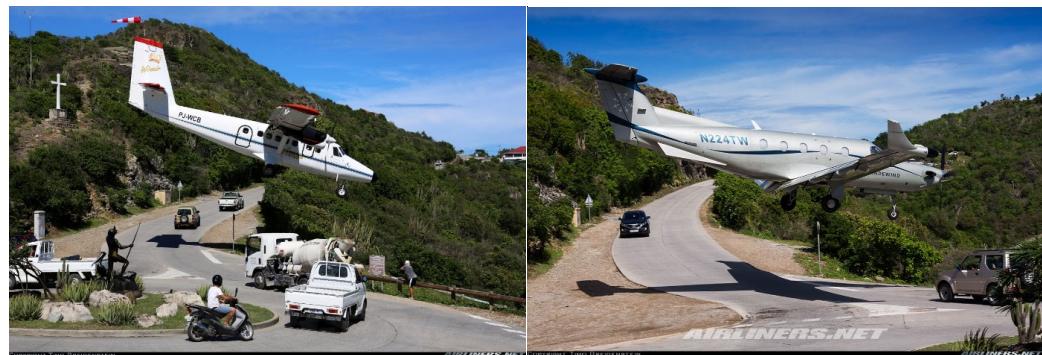
Lors de l'approche pour la piste 10, à 150 m du seuil, les aéronefs survolent en général à moins de dix mètres de hauteur le col de la Tourmente, surplombé lui-même d'obstacles dont un calvaire répertorié sur la carte VAC (157 ft).

Figure 1 : Photographies d'illustration publiées sur Internet montrant un DHC-6 Twin Otter (à gauche) et un Pilatus PC-12 (à droite), en approche pour la piste 10, au passage du col de la Tourmente

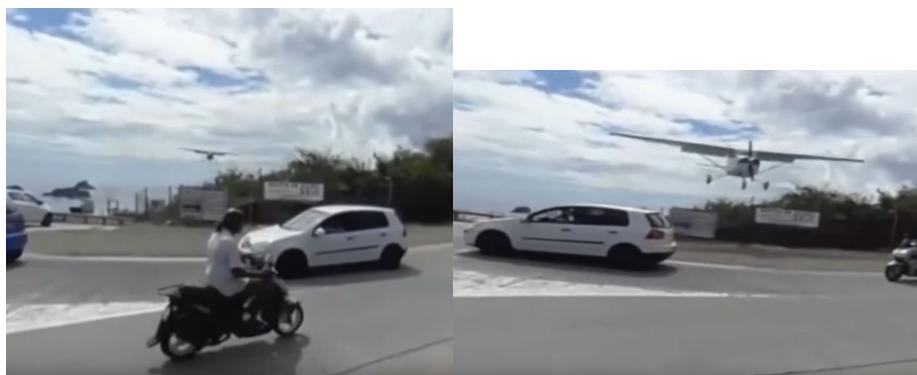
La succession de clichés suivante montre un avion bas en approche finale pour la piste 10 :

- D'abord le survol du promontoire rocheux en amont de la route (sur les deux premiers clichés).
- Puis le passage près d'un photographe positionné sur le bas-côté de la route, côté aérodrome (sur les deux clichés suivants).

Figure 2 : Plans successifs d'une vidéo d'illustration publiée sur Internet

Depuis l'incident, un mur a été construit pour éviter l'accès au promontoire rocheux et une clôture d'enceinte a été installée pour empêcher physiquement l'accès à la zone réservée de l'aérodrome.

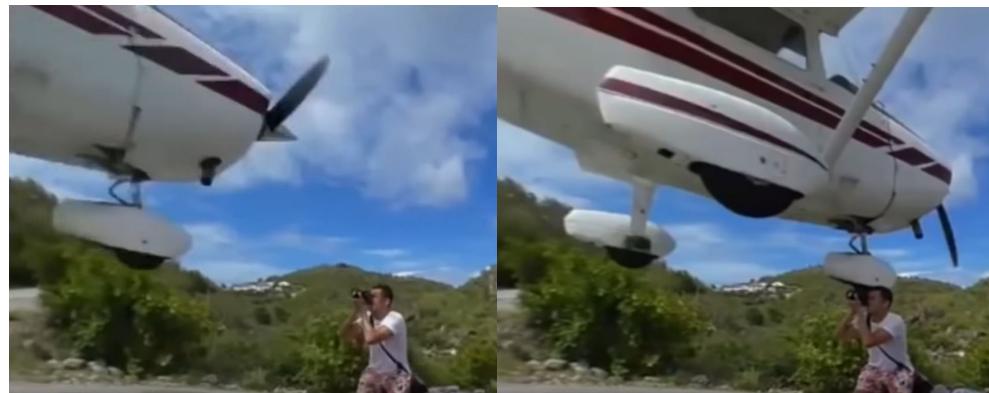
Figure 3 : Plans successifs d'une vidéo d'illustration publiée sur Internet
