Accident du multiaxe Rans S-7 Courier
identifié **974-GL**
survenu le 12 août 2014
à Cambaie (974)

**Rupture du câble de palonnier en vol,
sortie latérale de piste lors de l'atterrissage,
en baptême de l'air payant**

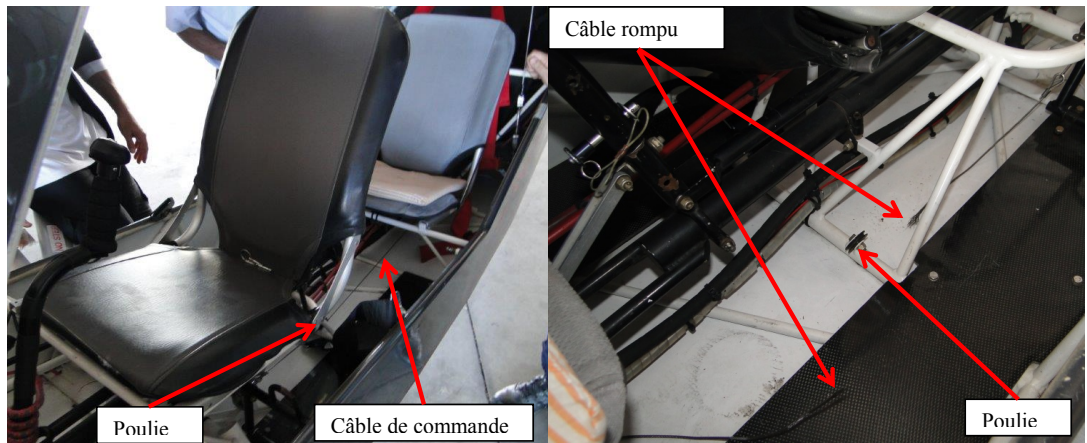
Le Rans S-7 est un biplace en tandem. Le pilote est installé en place avant et le passager en place arrière. Deux câbles relient les palonniers de la place arrière à la gouverne de direction en passant par deux poulies de guidage. Ces câbles passent sur le plancher de l'ULM entre les jambes du passager. Un tube rigide relie les palonniers de la place avant et ceux de la place arrière. Le câble relié au palonnier droit est retrouvé rompu au niveau d'une poulie.

Position du câble dans l'ULM

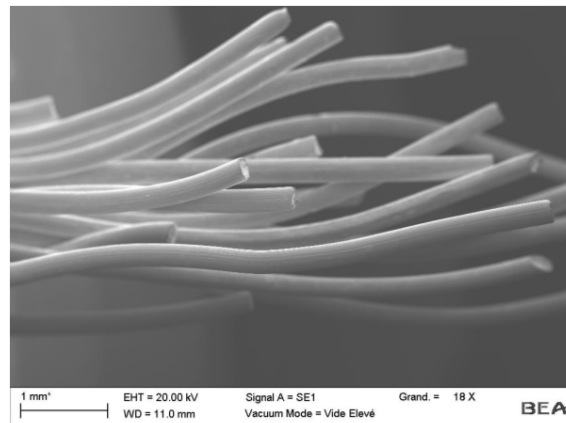
Le câble de commande de direction, en acier inoxydable, est constitué de sept torons de sept brins, soit 49 brins. L'extrémité rompue du câble a été examinée au microscope électronique à balayage (MEB). Sur 18 brins examinés, 12 ont montré des caractéristiques de rupture progressive en fatigue (lignes d'arrêt, stries), soit 67 %. Le câble a donc rompu sous un processus de fissuration progressive en fatigue.

La poulie présente des marquages en fond de gorge, et également sur l'une des deux parois latérales de la gorge, plus que sur l'autre. Ces caractéristiques peuvent être respectivement le signe d'une tension excessive, et d'un désalignement du câble.

Vue transverse de la zone de rupture du câble, côté gouverne

Depuis l'événement, le propriétaire a légèrement réduit la tension du câble et a choisi d'installer une dérivation sur le câble afin de maintenir le contrôle en cas de rupture au niveau de la poulie de guidage. De plus, il exerce une surveillance de l'état des différents câbles et poulies. Environ 950 heures ont été effectuées sans qu'aucun endommagement anormal ne soit constaté.

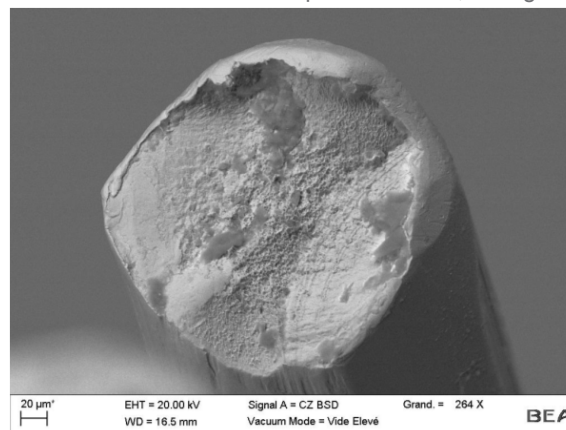
Faciès de rupture d'un brin présentant les caractéristiques d'une rupture par fatigue (lunules, lignes d'arrêt)
