RAPPORT D'ENQUÊTE

Incident de l'ATR 72-212A
et exploité par Caribbean Airlines
immatriculé **9Y-TTC**
survenu le 4 mai 2014
en début de descente vers **l'aéroport de Piarco**
(République de Trinité et Tobago)

Bureau d'Enquêtes et d'Analyses
pour la sécurité de l'aviation civile

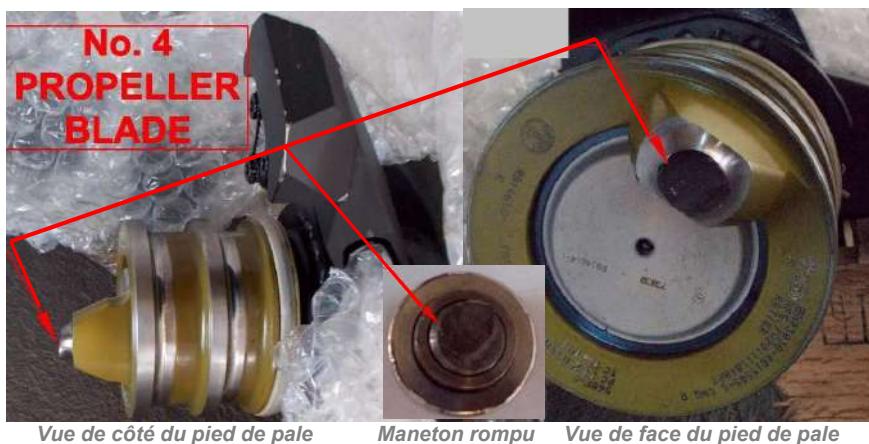
Après le vol du 5 mai et les essais effectués par la maintenance, les pales n°3 et n°4 de l'hélice droite sont dans une position correspondant à l'inversion de poussée alors que les quatre autres pales sont en drapeau. La pale n°4 de l'hélice droite tourne librement autour de son axe. Le démontage des pales de l'hélice droite met en évidence la rupture du maneton de la pale n°4 (Figure 3) ainsi que l'endommagement du plateau de vérin de changement d'angle de pale d'hélice (Figure 4).

Figure 3 : pied de pale n°4 de l'hélice droite

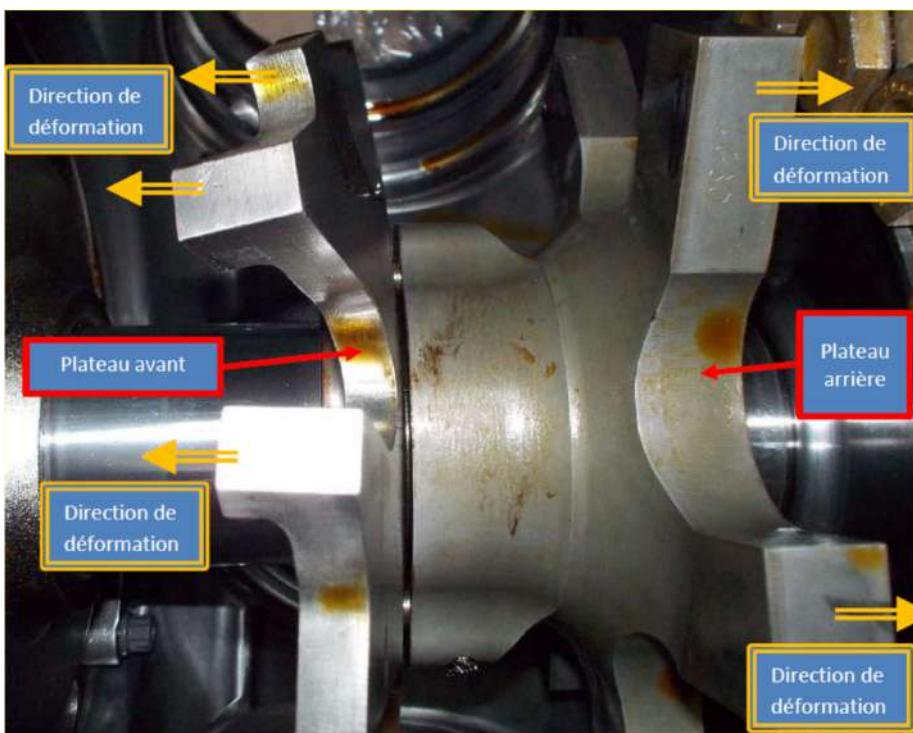
Figure 4 : vérin de changement de pas de l'hélice droite

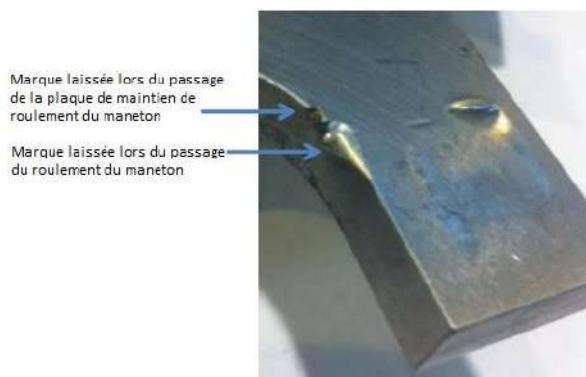
Figure 17 : marques sur le côté de l'oreille du plateau avant de la pale n°3

Compte tenu de la géométrie du vérin de changement de pas, la flèche⁽²⁸⁾ minimale nécessaire de l'oreille du plateau avant de la pale n°3 pour que le maneton puisse passer de l'autre côté du plateau est de :

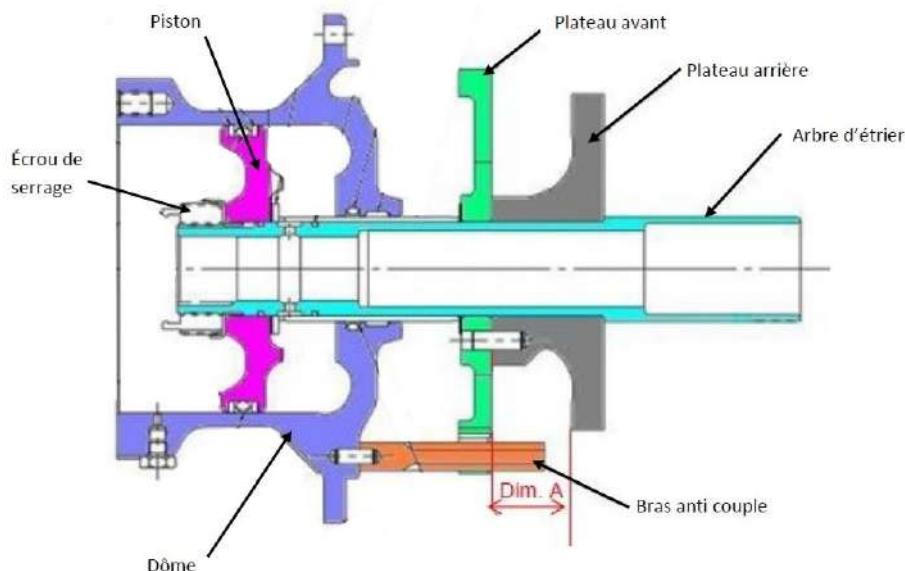
Figure 18 : mesure de la distance Dim A entre plateau avant (vert) et arrière (gris)

Le tableau suivant indique la distance maximale mesurée (Figure 18) séparant chacune des six oreilles des deux plateaux associées à chaque pale de l'hélice droite.

L'écrou de serrage du vérin (Figure 18) n'est pas suffisamment serré. Il n'est pas possible de déterminer si ce défaut de serrage est une conséquence de l'événement, un défaut de montage ou de maintenance.

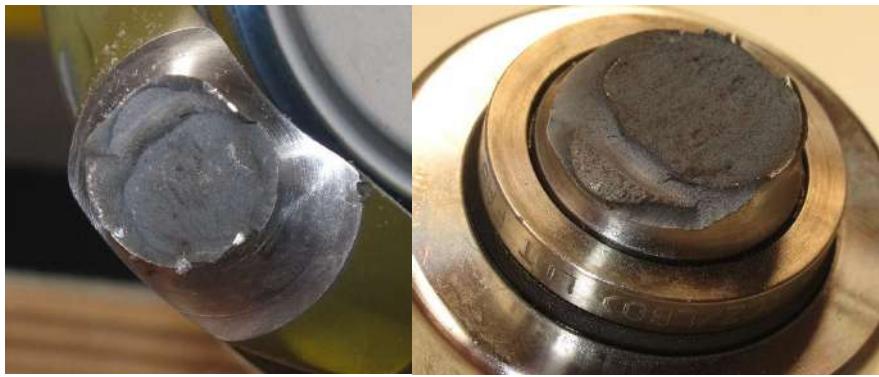
Le maneton de pied de pale n°4 est rompu. Les examens au MEB de la surface de rupture ont permis de mettre en évidence la présence de cupules sur la totalité de la surface, caractéristiques d'une rupture brutale ductile par surcharge. La rupture s'est amorcée du côté du maneton qui correspond à la position du plateau avant du vérin de changement de pas, et s'est propagée vers le bord diamétralement opposé. Il n'a pas été observé de défaut apparent de matériau ou de fabrication du maneton (le maneton fait partie intégrante de la tulipe de la pale).

Figure 19 : faciès de rupture du maneton (à gauche côté tulipe, à droite côté extrémité du maneton)

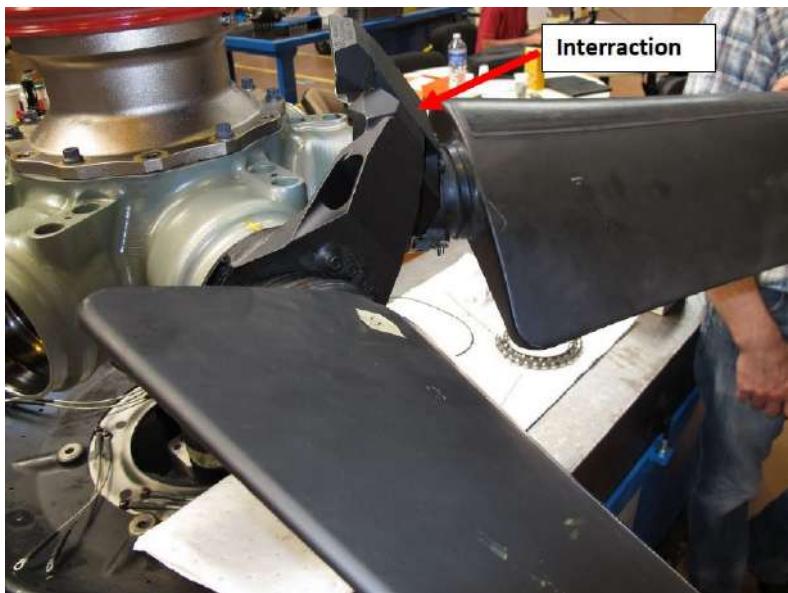
Figure 20 : interaction entre les bras des contrepoids des pales n°3 et n°4

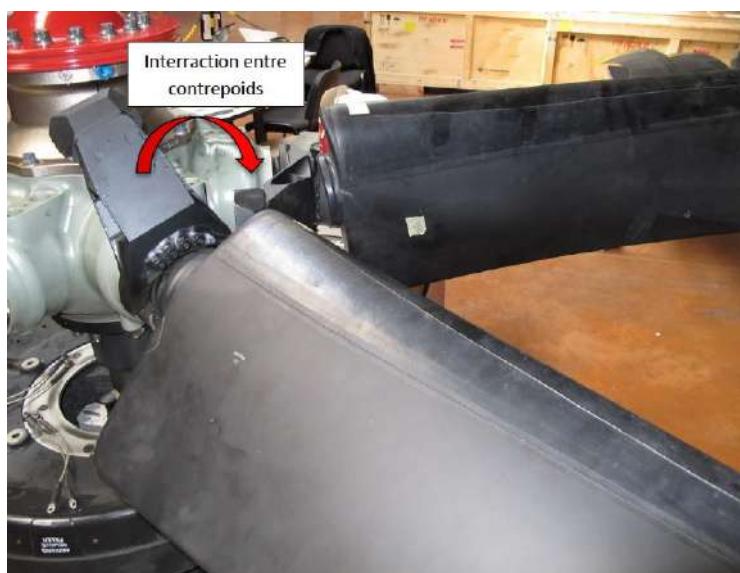
On observe également que lorsque le maneton de la pale n°4 est rompu, cette dernière peut tourner librement sur son axe et interagir avec la pale n°5. Les marquages observés sur le bras de contrepoids de la pale n°4 et le contrepoids de la pale n°5⁽³³⁾ sont en cohérence avec cette cinématique.

Figure 21 : interaction entre le contrepoids de la pale n°4 et le bras de contrepoids de la pale n°5

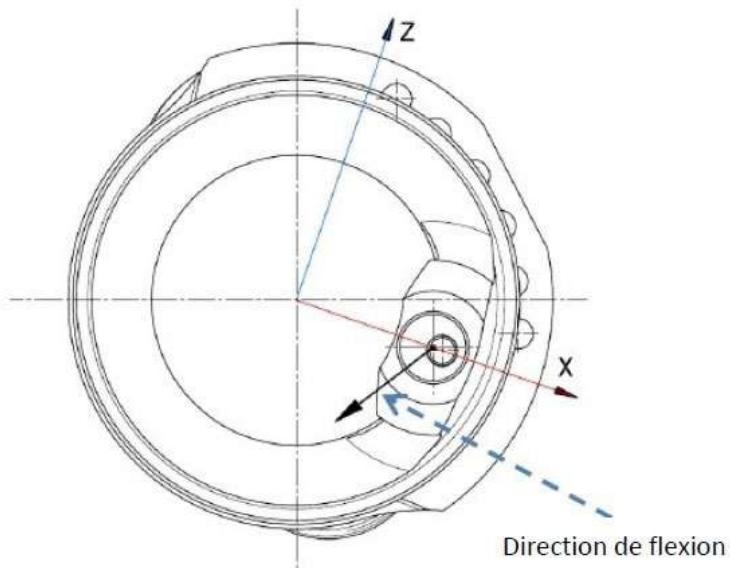
Direction de la déformation du maneton de la pale N°2

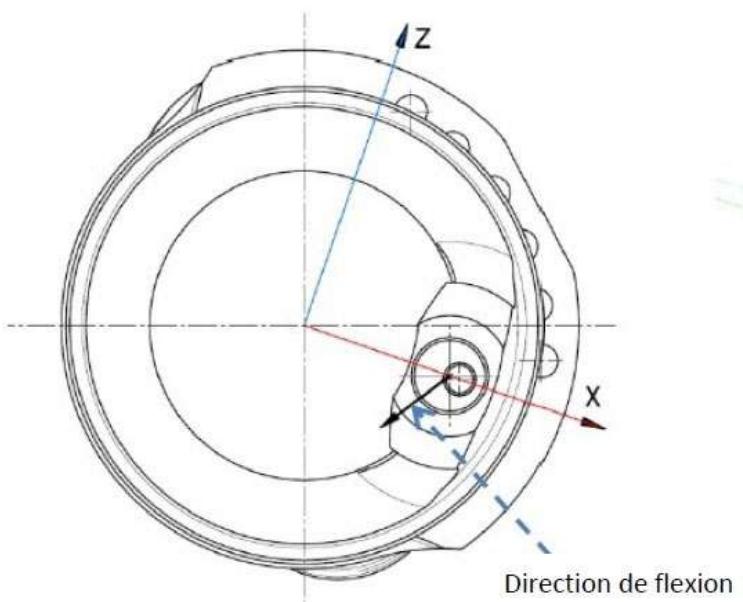
Direction de la déformation du maneton de la pale N°5

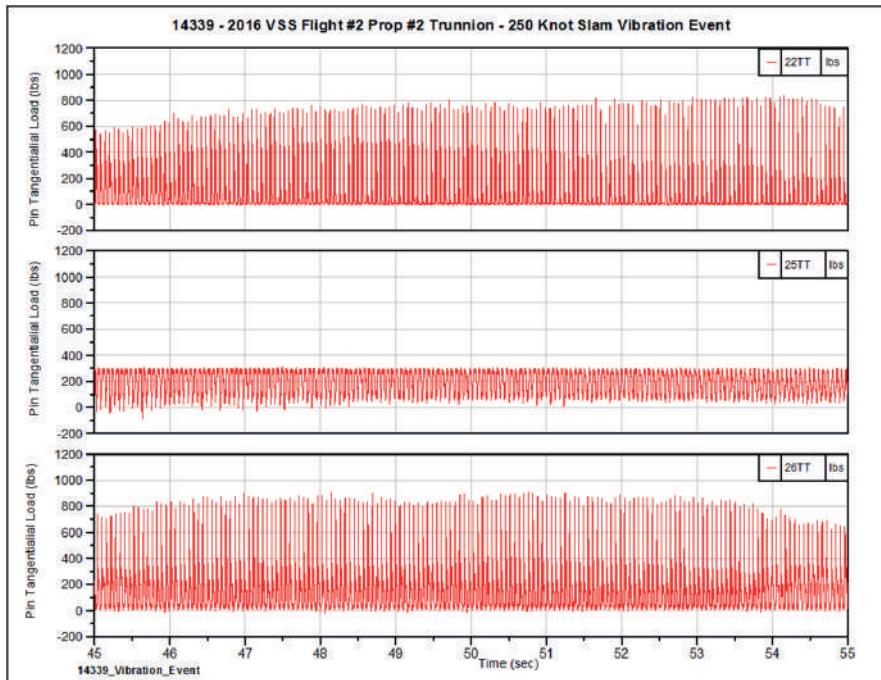
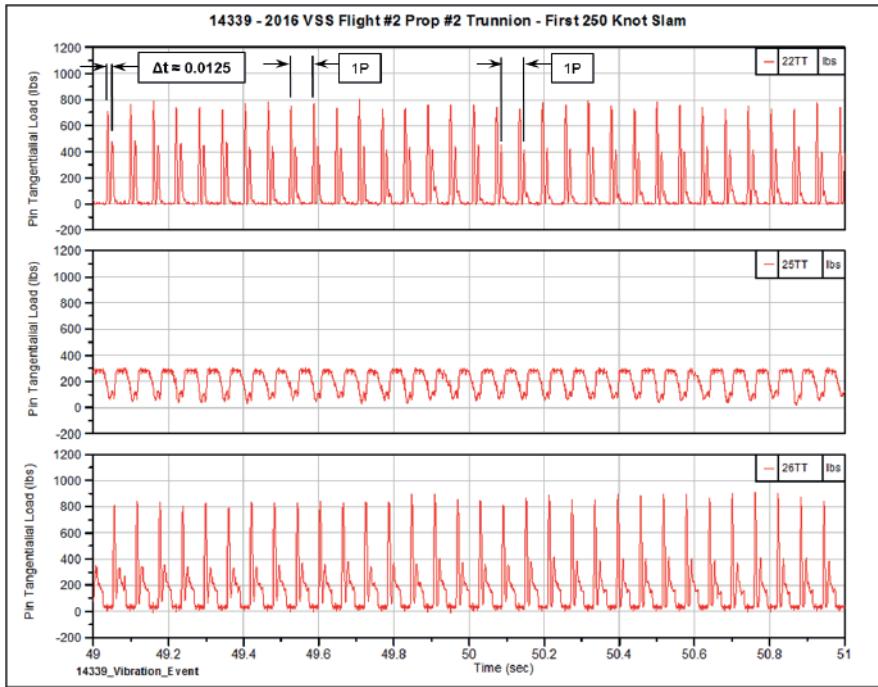
At this resolution, two distinct load peaks occurring at 1P intervals are visible in the 22TT and 26TT signals. The first peak is the higher load on the aft plate. The second peak occurs 0.0125 seconds after the first peak, also on the aft plate. This implies a double impact load on the aft plate. No double impact was observed for the forward plate for any case. Since the air data is only sampled at 0.125 second intervals, it cannot be directly correlated to the load data to identify drivers of such a double impact load. Additionally, blade angle is derived from actuator position, which disallows identification of different blade angles for different blades.

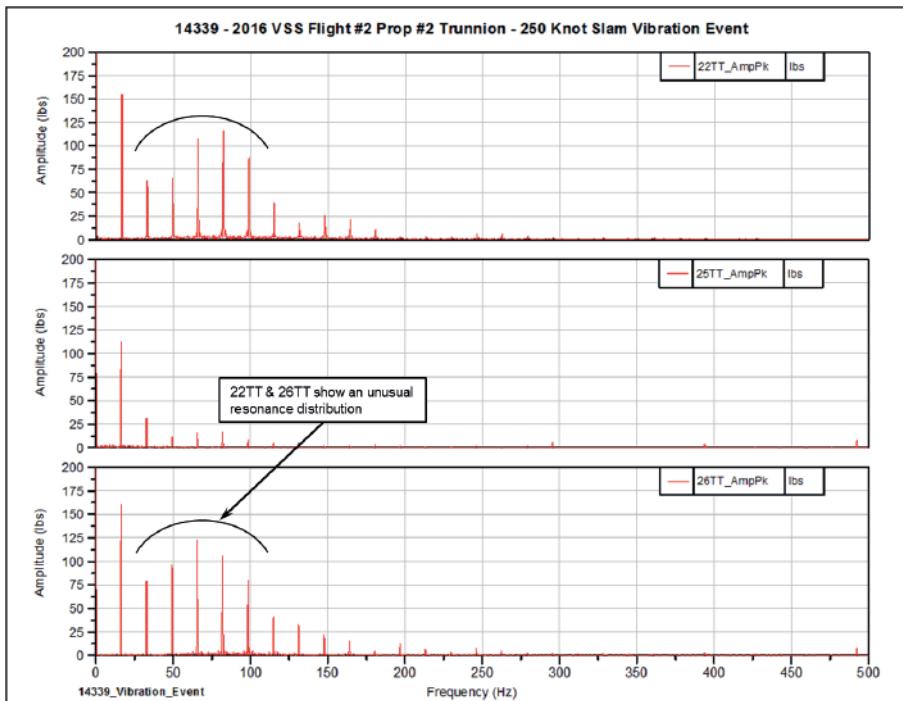
FFT plots for 22TT and 26TT show an unusual peak pattern. Typically 1P and 2P predominate. But in this case 1P is dominant while 2P through 6P are also major contributors to trunnion loading. A physical explanation for this ‘ringing’ phenomenon would be similar to a response observed after an impact load. The obvious candidate for such an impact would be the cyclic load of the trunnion loading and unloading the yoke plate. The 25TT FFT appears normal in that 1P dominates.

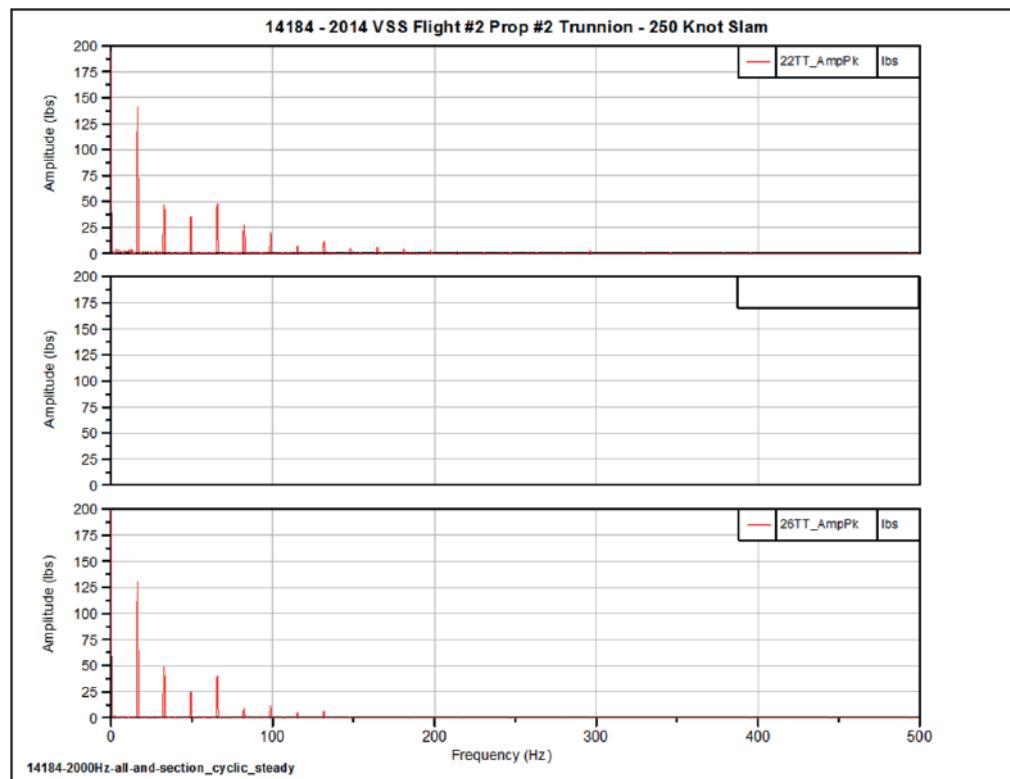
It reveals a broadband frequency response similar to that of 2016 VSS (250 knot slam.).
