## Incident grave

de l'Airbus A319-112 immatriculé **LZ-FBB**  
et de l'Airbus A320-232 immatriculé **TC-FBJ**  
survenu le 25 novembre 2014  
à Paris-Charles-de-Gaulle<sup>(1)</sup> (95)

## Incursion d'un avion sur la piste lors du décollage d'un autre avion

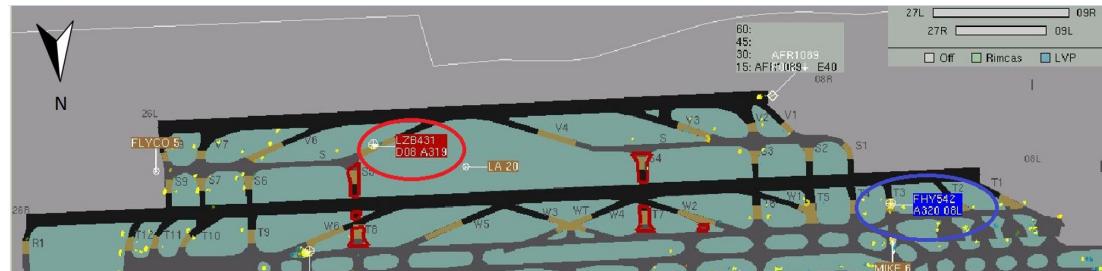
À 08 h 18 min 43, le contrôleur LOC<sup>(6)</sup> indique à l'équipage du vol LZB431, qui vient de dégager la piste 08R par le taxiway V5, qu'il doit maintenir avant la piste 08L au point d'attente du taxiway S6 : « *Bulgaria 4 3 1, hold short of 08 L, holding point S 6* ». L'équipage du vol LZB431 collationne correctement.

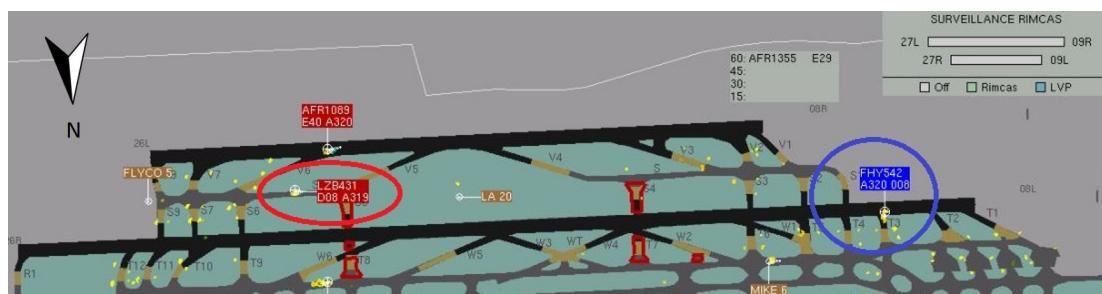
À 08 h 19 min 34, le contrôleur LOC indique à l'équipage du vol LZB431 qu'il est numéro 1 et lui demande de continuer le roulage « *Bulgaria 4 3 1, number one, keep on taxiing* ». L'équipage du vol LZB431 collationne en utilisant les mêmes termes que le contrôleur LOC.

À 08 h 19 min 37, le contrôleur LOC indique à l'équipage du vol AFR1089 « *roulez derrière le 319 Bulgaria de la gauche* ». L'équipage du vol AFR1089 demande s'il est autorisé à traverser. Le contrôleur LOC lui indique que non. Les échanges sont effectués en français.

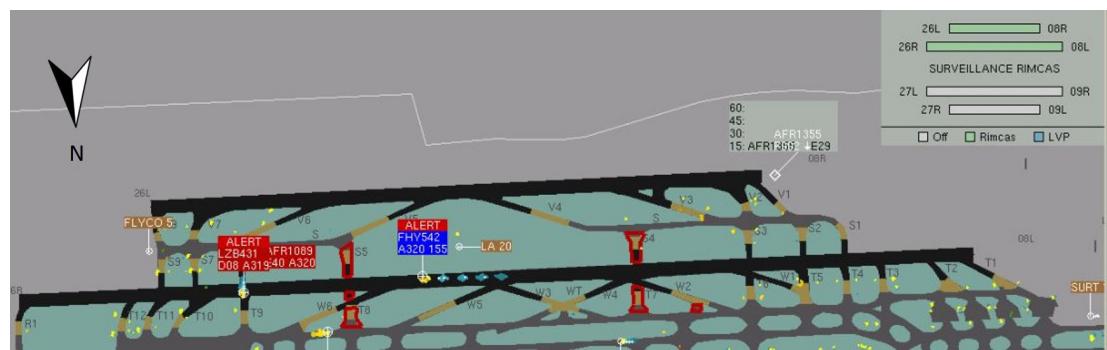
Figure 3 : positions à 08 h 20 min 28 (radar sol)

À 08 h 20 min 17, le LZB431 pénètre sur la piste 08L par S6. L'alarme RIMCAS<sup>(7)</sup> se déclenche une seconde plus tard. Le FHY542 est au roulement au décollage, à environ 1 500 m avant l'intersection avec le taxiway S6 et à une vitesse indiquée de 139 kt.

À 08 h 20 min 37, le FHY542 survole l'intersection avec S6 à une hauteur d'environ 500 ft. Le LZB431 a dégagé la piste et est à l'arrêt sur le taxiway T9.

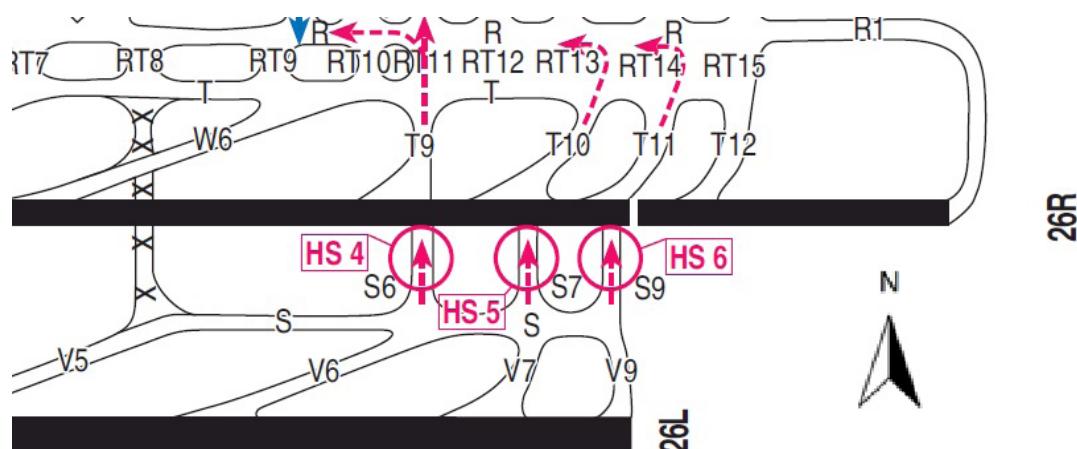
Figure 4 : plan des taxiways de traversée

Pour chaque sens de piste, les taxiways les plus proches du centre de la piste ont été fermés afin que les traversées soient effectuées à une distance plus importante du seuil de la piste en service. Ainsi, en cas d'incursion sur piste, l'avion au décollage a une plus grande chance d'avoir décollé avant de croiser les avions qui traversent. Sur le doublet sud, le taxiway S5 a donc été supprimé. Lors d'un dégagement sur le taxiway V5, le premier taxiway pour la traversée est donc S6.

Il existe des différences d'altitude entre les différents points de l'aéroport de Paris-CDG. En particulier, les cinq cents premiers mètres de la piste 08L sont environ huit mètres plus haut que le seuil de la piste 26R. Il peut donc être difficile pour des pilotes qui traversent la piste intérieure par S6 de voir les avions au décollage du seuil 08L.
