## Incident grave du Dassault Falcon 20 immatriculé F-GYCA survenu le 15 janvier 2015 à Cannes Mandelieu (06)

### Confusion de piste lors de l'approche, quasi collision avec un avion au départ

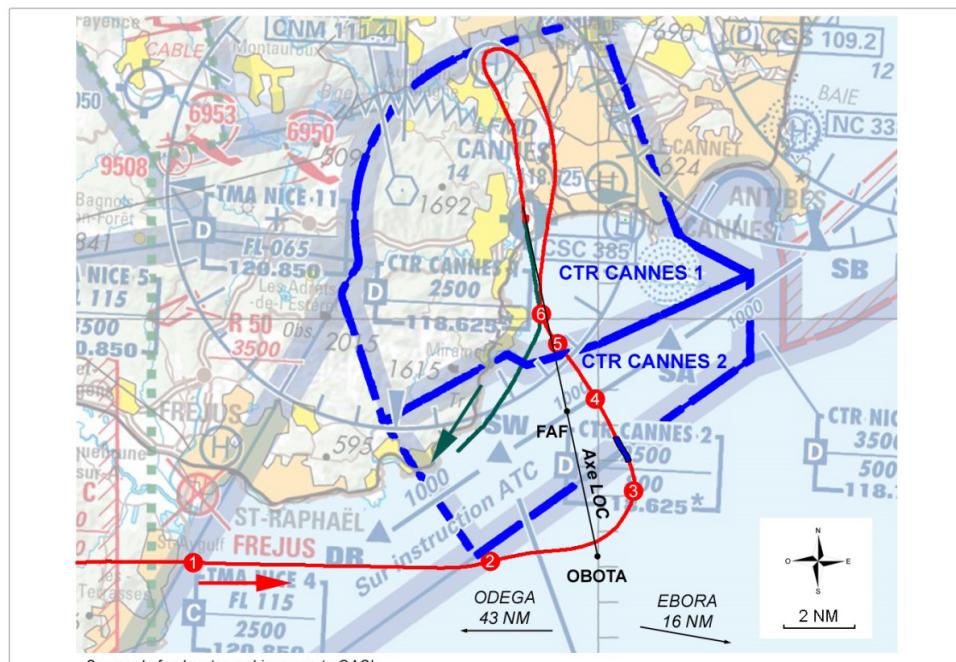
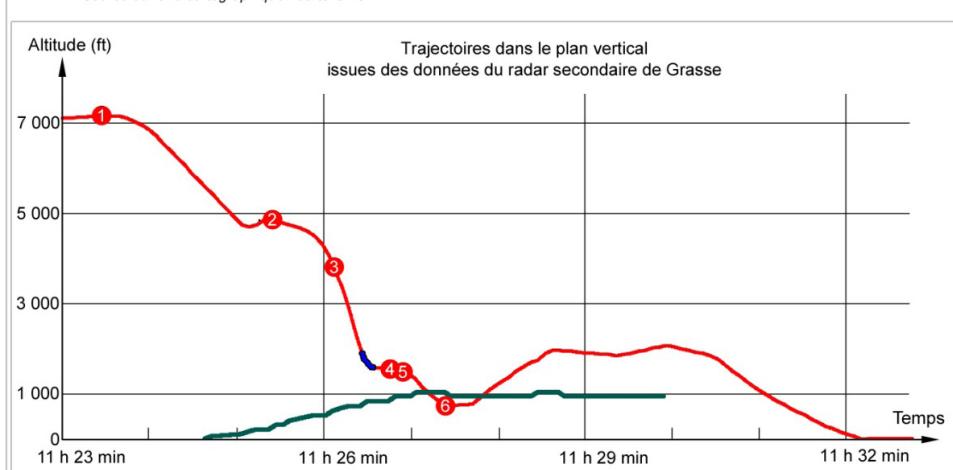
Alors que l'avion a dépassé le point OBOTA et est à une altitude d'environ 3 800 ft, le contrôleur d'approche indique à l'équipage qu'il est « *un peu haut sur le plan* » et lui demande s'il veut poursuivre l'approche ou effectuer un tour de retardement (point ❸ de la trajectoire ci-dessous). L'équipage répond sans hésitation qu'il continue.

Une alarme MSAW se déclenche pendant huit secondes pour signaler le risque de collision avec le relief. Le contrôleur d'approche considérant que l'alarme est due au taux de descente important ne fait pas d'annonce à l'équipage. L'avion a alors un taux de descente de 2 200 ft/min.

Les séparations horizontales et verticales minimales indiquées par les radars sont respectivement de 0,1 NM et 175 ft. La séparation estimée par l'équipage du F-GYCA et le pilote du F-BXIF est d'une dizaine de mètres.

- Trajectoire du F-GYCA depuis 11 h 23 min jusqu'à l'atterrisage sur l'aérodrome de Cannes Mandelieu
- Trajectoire partielle du F-BXIF depuis son décollage à 11 h 24 min 38 s de l'aérodrome de Cannes Mandelieu jusqu'à 11 h 30 min
- Déclenchement de l'alarme MSAW entre 11 h 26 min 27 s et 11 h 26 min 35 s

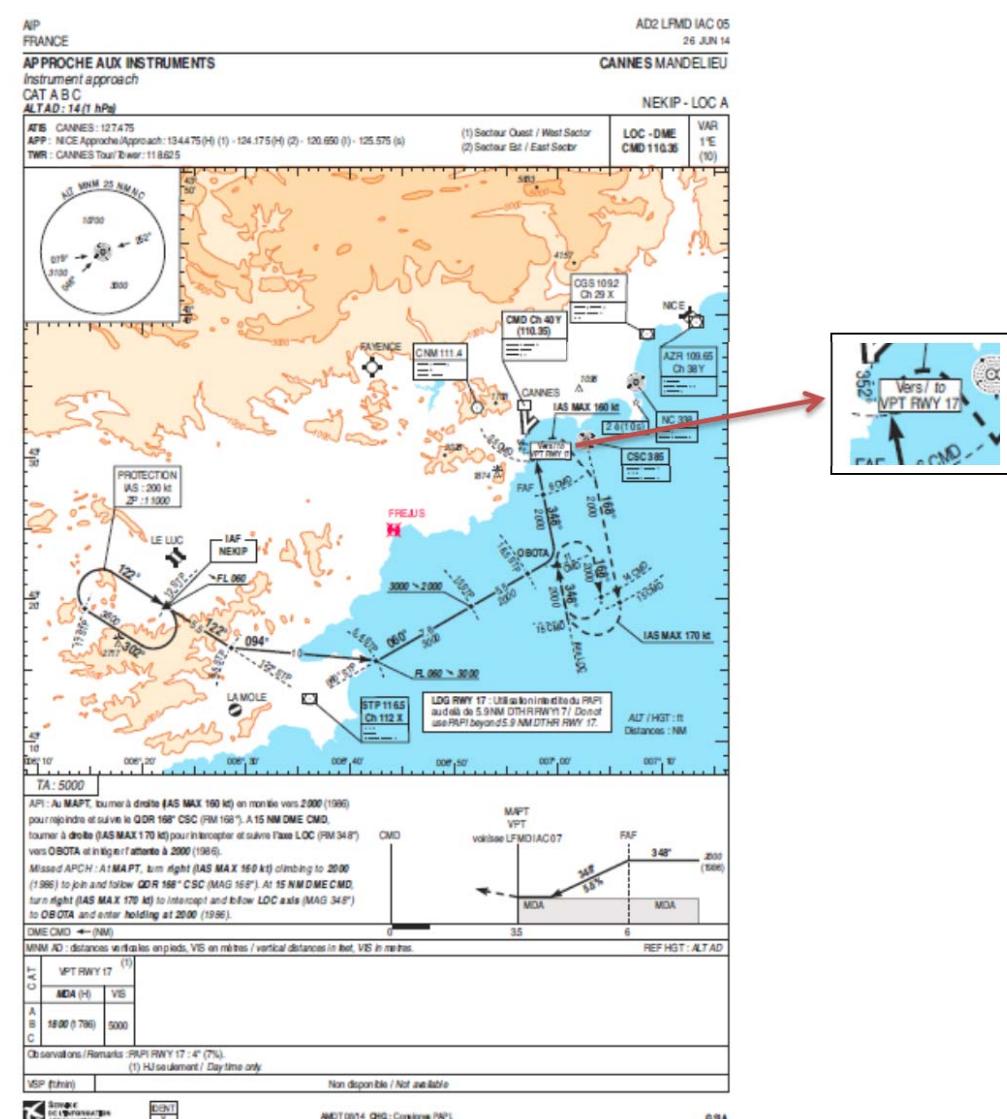
Carte d'approche initiale

L'approche initiale « LOC A » consiste en plusieurs segments et prévoit de passer à 2 000 ft au point OBOTA.

L'approche intermédiaire permet de rejoindre le FAF<sup>(10)</sup> à 6 NM du DME<sup>(11)</sup> CMD et de s'aligner sur l'axe de la piste 35. Le segment d'approche finale débute au FAF à 2 000 ft sur un plan à 5,5 % jusqu'au MAPT<sup>(12)</sup> situé à 3,5 NM du DME CMD à 1 800 ft.

En pratique, la procédure d'approche initiale est rarement suivie. Les contrôleurs d'approche donnent souvent une trajectoire directe pour le point OBOTA en descente vers 2 000 ft.

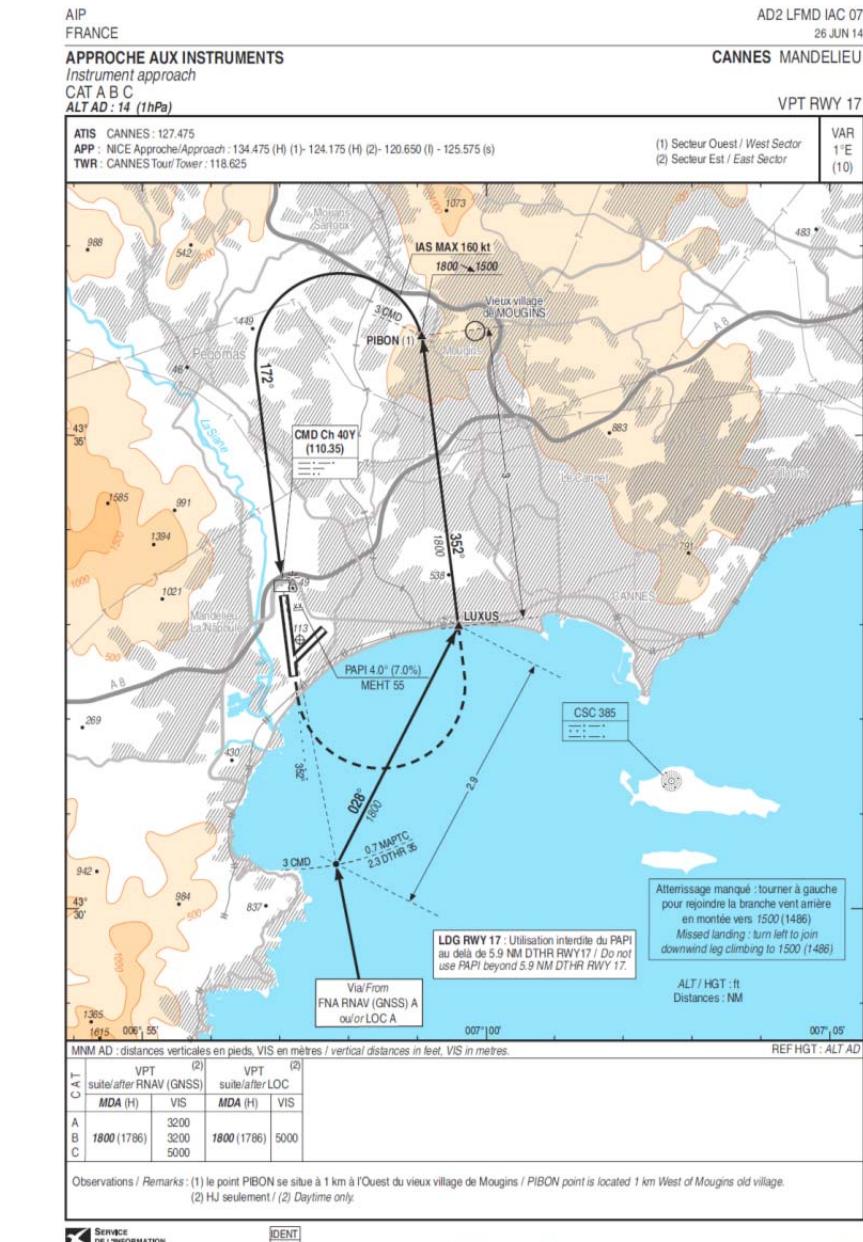
Carte d'approche finale

En approche « VPT 17 », à 3 NM du DME CMD, l'équipage doit effectuer un virage à droite au 028° jusqu'au point LUXUS puis une branche vent arrière à 1 800 ft jusqu'au point PIBON où débute l'étape de base en descente vers 1 500 ft pour rejoindre l'axe de piste.

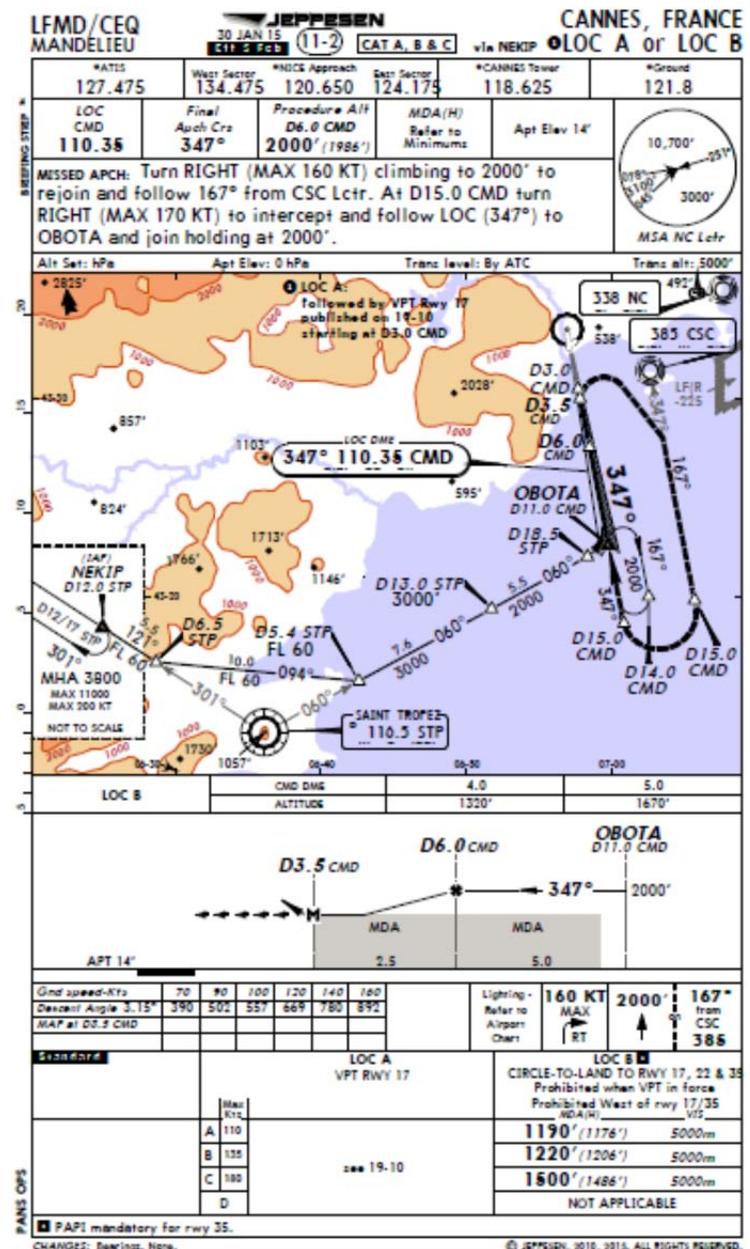
Carte JEPPESEN d'approche initiale

Sur les cartes JEPPESEN, utilisées par l'équipage, les approches LOC A et LOC B<sup>(13)</sup> sont regroupées sur la carte d'approche initiale. Ainsi l'indication « vers/to VPT RWY 17 » n'apparaît pas.

Il précise que sur la carte JEPPESEN utilisée, l'approche LOC A et LOC B sont sur la même carte, entraînant un biais de confirmation sur l'approche effectuée. Par ailleurs, sur la carte de l'aérodrome d'Avignon Caumont, où il est basé, la VPT apparaît sur la carte d'approche. Il indique qu'habituellement, il utilise un carton pour l'arrivée mais qu'il ne l'a pas fait lors du vol de l'incident en raison de la charge de travail importante.

Par ailleurs, l'équipage utilisait les cartes JEPPESEN. L'indication « *vers/to VPTRWY17* » n'apparaissant pas sur la carte d'approche initiale, l'équipage n'a pas affiché la carte d'approche finale. Il n'a donc pas vu la trajectoire d'approche finale qu'il devait suivre.
