RAPPORT D'ENQUÊTE

Incident du Boeing B737-800 immatriculé EI-EMK exploité par Ryanair

survenu le 29 janvier 2015
en approche de l'AD Bergerac-Roumanièvre (24)

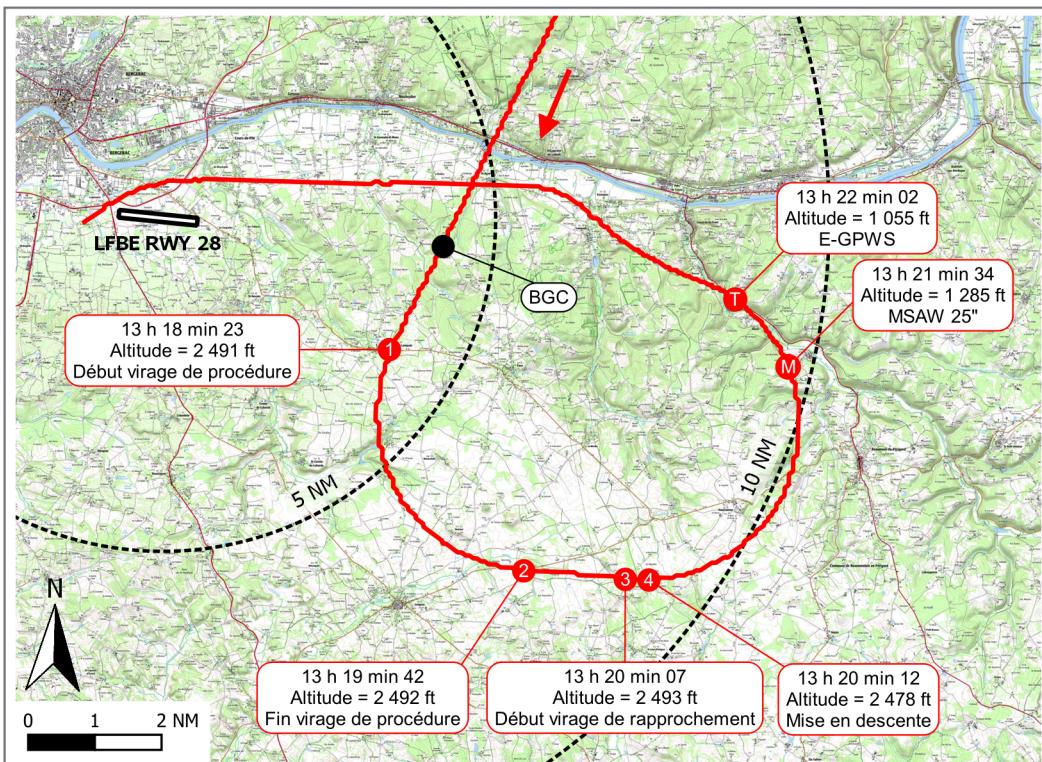
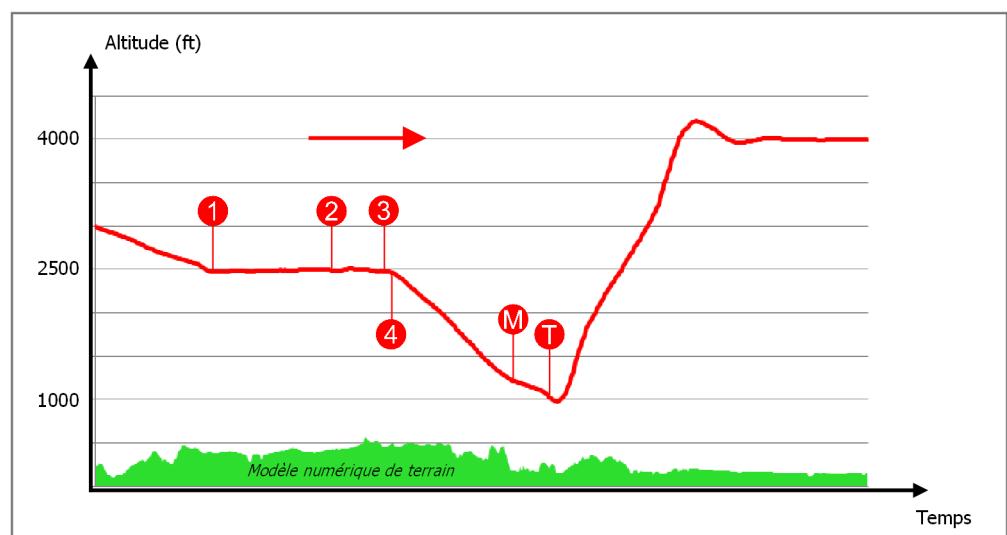
Figure 1 : Trajectoire

À 13 h 18 min 23, l'équipage sélectionne la position 1 des volets. L'avion, toujours en mode LNAV, débute un virage par la gauche (voir Figure 1, point ①).

À 13 h 19 min 42 (voir Figure 1, point ②), l'avion sort du virage au cap 097°. Il se trouve alors en palier à une altitude de 2 500 ft (en mode vertical ALT HOLD) et sa vitesse indiquée est de 185 kt. Trois secondes plus tard, l'équipage sort les volets en position 5.

À 13 h 21 min 34 (voir Figure 1, point M), alors que l'équipage a changé de fréquence, l'alarme MSAW se déclenche dans la salle de l'organisme de contrôle d'Aquitaine-Approche.

À 13 h 22 min 02 (voir Figure 1, point T), l'alerte E-GPWS « *TERRAIN* » est activée et perçue par l'équipage. L'avion est alors à plus de 8 NM du seuil de piste, toujours en virage, à gauche de l'axe, à une altitude de 1 054 ft, soit à une hauteur radiosonde de 842 ft. Les modes latéraux et verticaux du pilote automatique engagés à cet instant sont respectivement LNAV et ALT ACQ⁽⁵⁾. Le taux de descente est de 970 ft/min et la vitesse indiquée est de 166 kt.

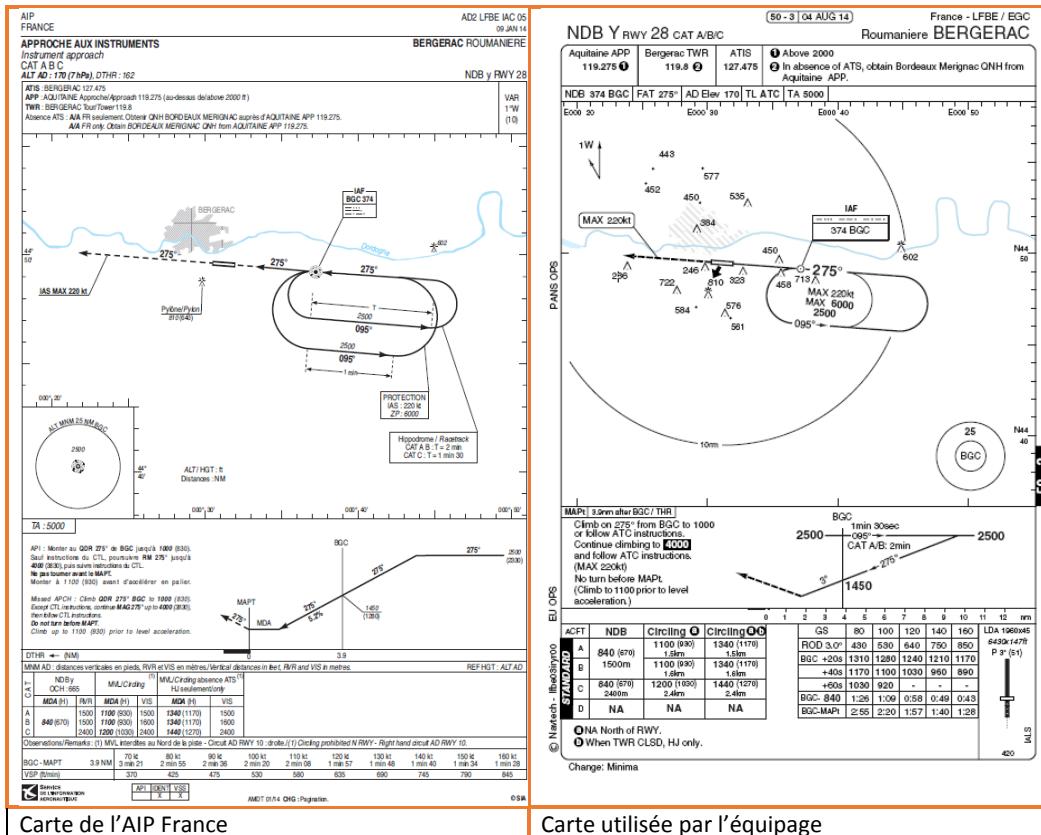
Figure 3 : Comparaison des cartes d'approche NDB Y 28 de l'aérodrome de Bergerac-Roumanière

Le paragraphe 11.3.3 de l'Annexe 4 de l'OACI relative aux cartes aéronautiques⁽¹⁴⁾ traite de l'échelle des cartes. Il y est précisé qu'il doit être porté sur la carte, « [...] sauf lorsque cela est pratiquement impossible, un cercle de distance de 20 km (10 NM) de rayon, centré sur un DME implanté sur l'aérodrome ou à proximité, ou sur le point de référence d'aérodrome [...] ». Par ailleurs, « il est recommandé de placer une échelle des distances directement au-dessous du profil ».

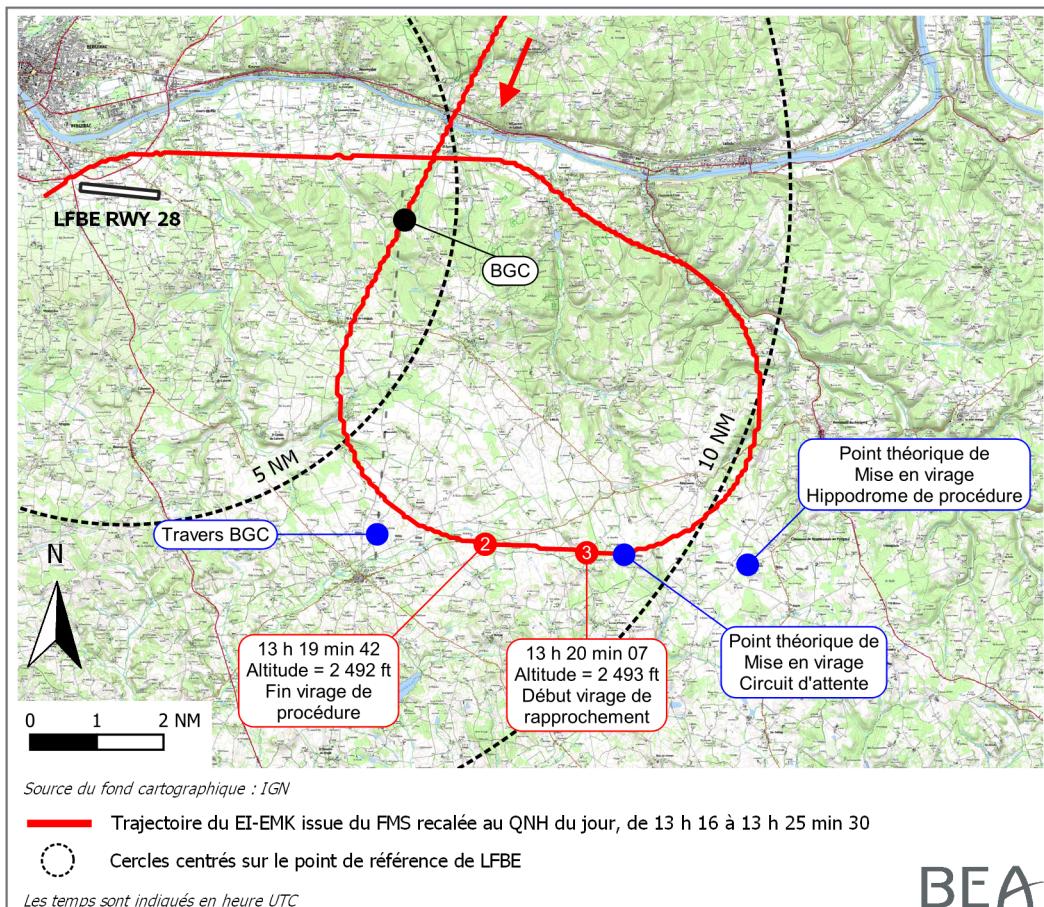
Figure 4 : Positions théoriques estimées des points de mise en virage de rapprochement, dans le circuit d'attente et dans l'hippodrome de procédure, par rapport à la trajectoire réelle de l'avion

À titre indicatif, lors du vol de l'incident, l'avion (en mode LNAV) a débuté le virage de rapprochement peu avant le point supposé de mise en virage dans le cadre d'un circuit d'attente, en amont du point supposé de mise en virage dans le cadre d'un hippodrome de procédure (voir Figure 4).
