Accident du multi-axe RANS S-6ES « Coyote II »
identifié **974GQ**
survenu le 30 mars 2015
à Tan Rouge (974)

**Perte de l'entoilage d'extrados de l'aile droite,
perte de contrôle, collision avec le sol,
en baptême de l'air payant**

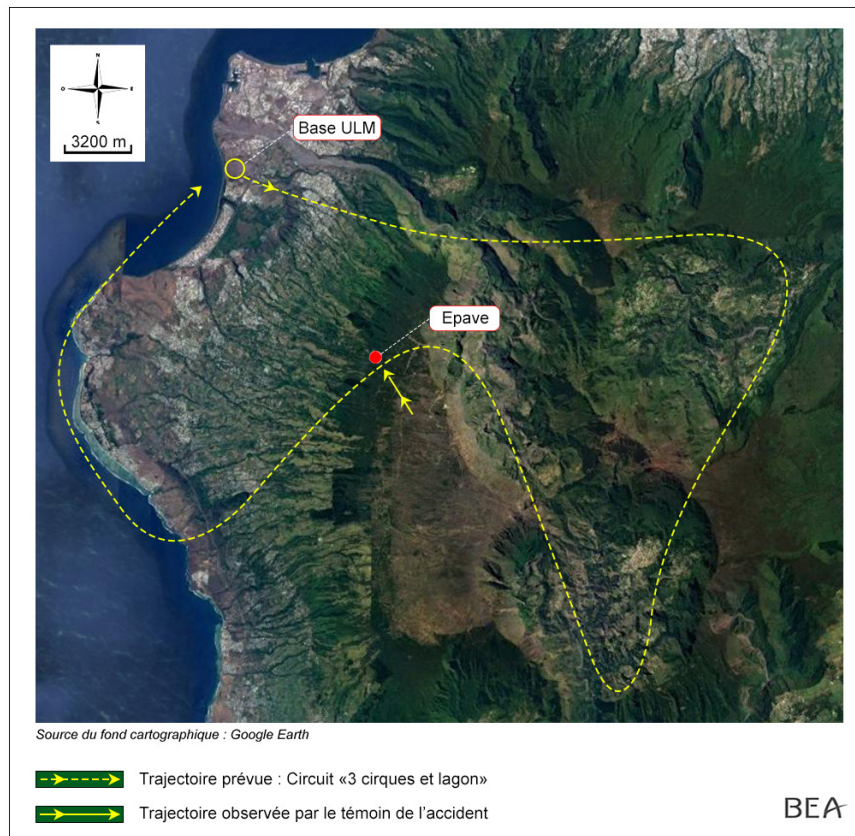
Figure 1 : trajectoire

Le matin du 30 mars 2015, le pilote, accompagné d'une passagère, décolle de la base ULM de Cambaie (974) pour un vol touristique au-dessus de l'île de la Réunion. Un témoin, situé à proximité de Tan Rouge, entend une explosion et voit l'ULM passer à faible hauteur « avec une voile derrière ». L'ULM entre en collision avec le sol.

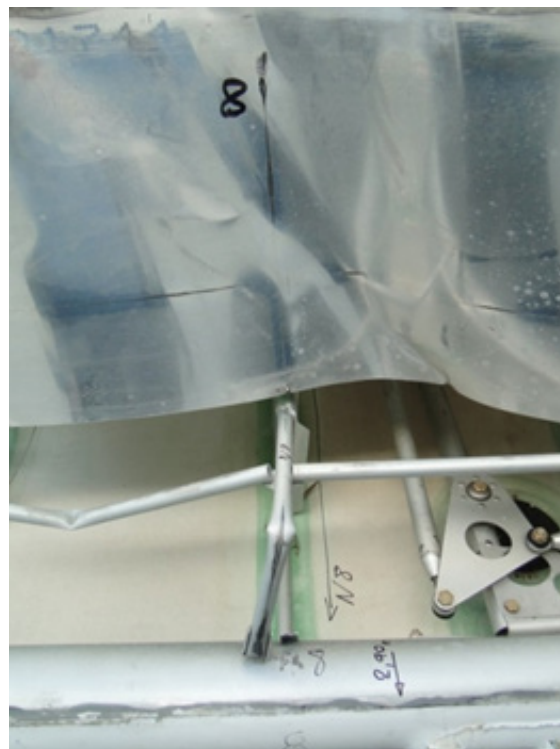
Figure 4 : détail des frottements sur la nervure 8

L'examen de la zone de collage de la plaque de revêtement sur le tube de bord d'attaque montre plusieurs anomalies de collage ainsi que des zones de corrosion, en particulier entre les nervures 6 et 9 : les parties des nervures en contact avec la plaque de revêtement portent des marques noirâtres, résultant vraisemblablement du frottement entre ces pièces. Ces marques sont particulièrement importantes sur la nervure 8. Des traces équivalentes sont trouvées sur la zone en regard de la plaque de revêtement. Une large zone de corrosion se situe entre la toile d'extrados et la plaque de revêtement, entre les nervures 6 et 9.

L'examen de la toile d'extrados montre que celle-ci est cisailée⁽⁴⁾ exactement au droit de la jointure entre la plaque de revêtement et le tube de bord d'attaque.

- la toile d'intrados a été installée avant la toile d'extrados ;
- la toile d'intrados s'arrête juste avant le début de la plaque de revêtement et ne recouvre donc pas la jointure ;
- le bord supérieur du ruban de toile de 4" s'arrête au même niveau que la toile d'intrados, il n'y a donc qu'une seule épaisseur de toile au niveau de la jonction plaque de revêtement – tube de bord d'attaque ;
- les bandes en polycarbonate sont absentes.

La plaque de revêtement, collée sur une faible largeur sur le tube de bord d'attaque, a été dans un premier temps désolidarisée du tube par suite de corrosion localisée, de défaut de collage, ou de la conjonction de ces deux facteurs.

Ces décollements localisés ont ensuite progressé jusqu'à ce qu'ils se rejoignent, permettant à la plaque de revêtement de se détacher significativement du tube. Les mouvements de la plaque expliquent les traces de frottement sur les nervures et ont causé le cisaillement de la toile d'extrados, permettant au vent relatif de pénétrer dans la structure de l'aile. Cette zone de rupture primaire est probablement localisée entre les nervures 7 et 8.
