Accident du Bücker & Funk FK-12 « Comet »
identifié **D-MYHS**
survenu le 22 mai 2015
à Bar-Le-Duc - Les Hauts-de-Chée (55)

Fatigue, décrochage en virage, collision avec le sol

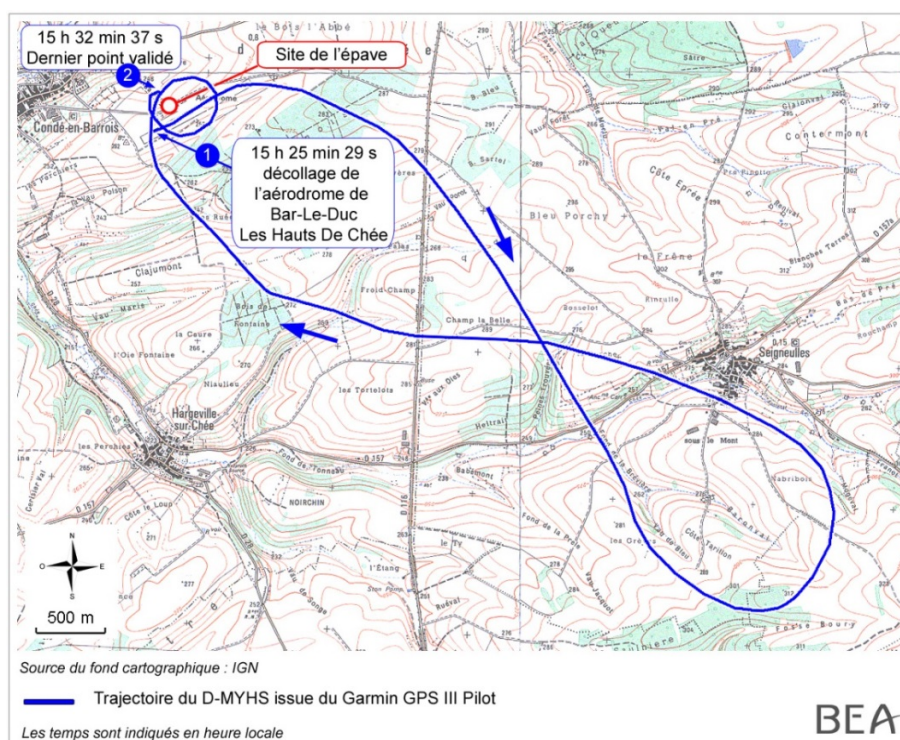
L'examen du récepteur GNSS⁽³⁾ portable utilisé par le pilote a permis d'établir une trajectoire en deux dimensions représentée ci-après.

La trajectoire du FK-12 se termine par un virage à droite d'un rayon d'environ 230 mètres au-dessus de l'aérodrome. Lors de ce virage, la vitesse propre moyenne de l'ULM est de 45 kt et son inclinaison moyenne de 15° ; à la fin du virage, on constate une augmentation de l'inclinaison concomitante à une diminution de la vitesse⁽⁴⁾.

La fin de la trajectoire de l'ULM montre une augmentation de l'inclinaison en roulis, donc de la vitesse de décrochage et une diminution de la vitesse propre de l'ULM. Ces éléments et l'examen du site de l'accident sont cohérents avec un décrochage.
