**Collision avec le relief par conditions météorologiques défavorables
au vol VFR**

Aéronef	Avion Robin DR380 immatriculé HB-EUN
Date et heure	26 mai 2015 vers 14 h 10 ⁽¹⁾
Exploitant	Privé
Lieu	Remoray-Boujeons (25)
Nature du vol	Aviation générale, convenance personnelle, voyage
Personnes à bord	Pilote et un passager
Conséquences et dommages	Pilote et passager décédés, avion détruit

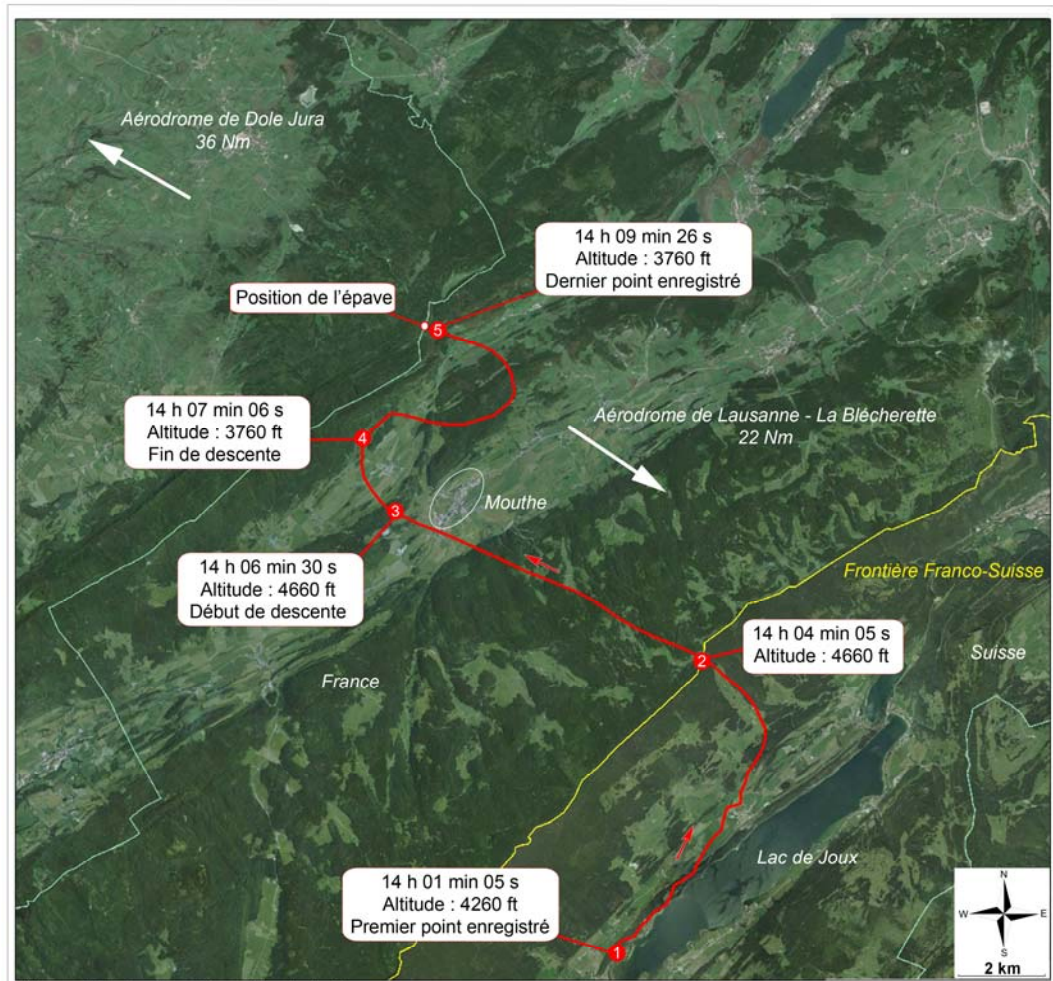
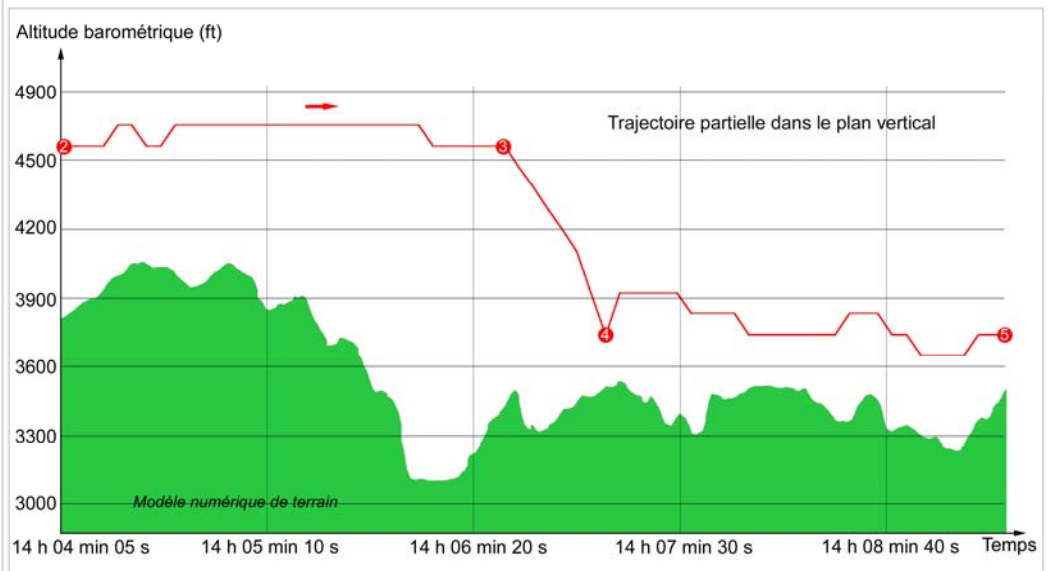
Le pilote décolle à 13 h 38⁽²⁾ de l'aérodrome de Lausanne-la-Blécherette (Suisse) accompagné d'un passager à destination de l'aérodrome de Dole Tavaux (39) situé à 57 NM. Arrivé à proximité de Mouthe (39), à 4 700 ft d'altitude, il effectue un premier demi-tour par la droite au cours duquel il descend de 900 ft, puis immédiatement après un second par la gauche, en légère descente. L'avion entre en collision avec le relief quelques secondes plus tard, à une altitude de 3 600 ft.

— Trajectoire partielle du HB-EUN issue des données du radar secondaire de La Dôle depuis 14 h 01 min 05 s jusqu'au dernier point enregistré

Les informations d'altitude sont calculées à partir du niveau de vol transmis par le transpondeur, corrigé du QNH local 1019 hPa.
Les temps sont indiqués en heure locale.
