**Eblouissement en courte finale, atterrissage à côté de la piste,  
collision avec un obstacle, en instruction**

<b>Aéronef</b>	Avion DR400/180 immatriculé F-GGJL
<b>Date et heure</b>	3 mai 2015 vers 20 h 40 <sup>(1)</sup>
<b>Exploitant</b>	Aéroclub
<b>Lieu</b>	Aérodrome de Saint-Cyr-L'Ecole (78)
<b>Nature du vol</b>	Aviation générale
<b>Personnes à bord</b>	Un pilote instructeur et trois pilotes PPL
<b>Conséquences et dommages</b>	Avion fortement endommagé

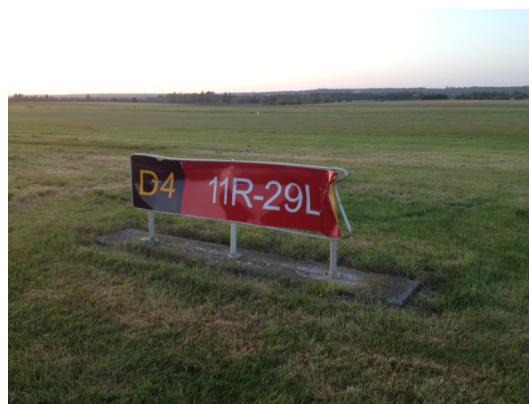
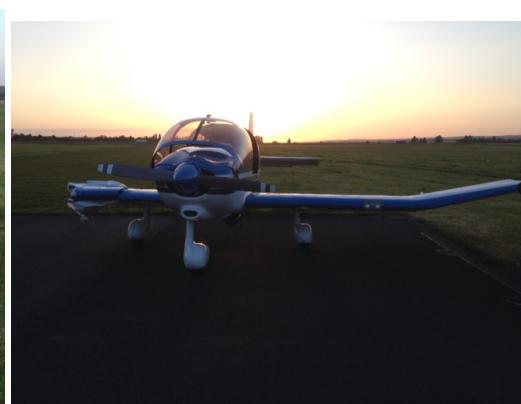
L'avion heurte le panneau de signalisation de l'intersection D4, avant de s'immobiliser. L'aile droite de l'avion est sectionnée à environ un mètre de l'emplanture.
