Arrêt du moteur en montée initiale, tentative de demi-tour, décrochage, collision avec le sol, incendie, en instruction

Aéronef	ULM Polaris FK14b identifié 34-AIQ
Date et heure	18 juillet 2015 à 14 h 05 ⁽¹⁾
Exploitant	Privé
Lieu	Aérodrome de Bourg Cezeyriat (01)
Nature du vol	Aviation générale
Personnes à bord	Instructeur et élève
Conséquences et dommages	Instructeur et élève décédés, ULM détruit

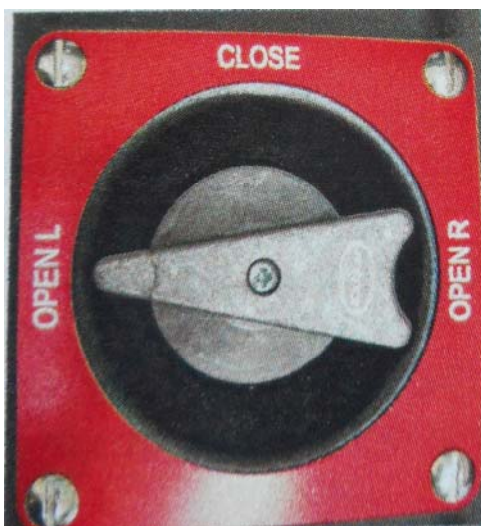
Sélecteur de réservoir carburant du FK14

Le sélecteur de réservoir carburant du FK14 est un robinet à trois voies dont la position fermée « CLOSE » se situe entre les deux voies de gauche et de droite. Le sélecteur de réservoir carburant du PA28, auquel le propriétaire était habitué, est également un robinet à trois voies mais la position fermée « FUEL OFF » se trouve à gauche des deux autres voies.

De plus, le sélecteur de réservoir carburant du FK14 est placé à l'arrière de la console centrale et est peu visible alors que celui du PA28 se trouve sur la paroi gauche du poste de pilotage et directement visible.

Les examens réalisés ne mettent pas en évidence d'anomalie susceptible d'expliquer l'arrêt du moteur. Celui-ci pourrait être dû à un manque d'alimentation en carburant à la suite d'un positionnement incorrect du sélecteur de réservoir carburant avant l'alignement.

Sur les avions munis de plusieurs réservoirs, l'action sur le sélecteur de réservoir carburant se fait généralement avant le roulage, après le démarrage du moteur, afin de détecter une anomalie d'alimentation sur le circuit carburant ou un positionnement incorrect du sélecteur. Le changement de réservoir au moment de l'alignement ne laisse pas toujours suffisamment de temps pour cette vérification.

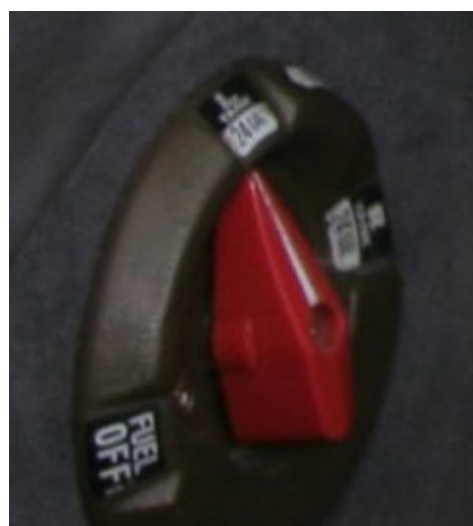
Sélecteur de réservoir carburant du PA28
