**Accident** du Tecnam P2002-JF  
immatriculé **F-HFCM**  
survenu le 26 juillet 2015  
à Compiègne (60)

**Rupture en fatigue du train principal gauche  
lors du roulage, en instruction**

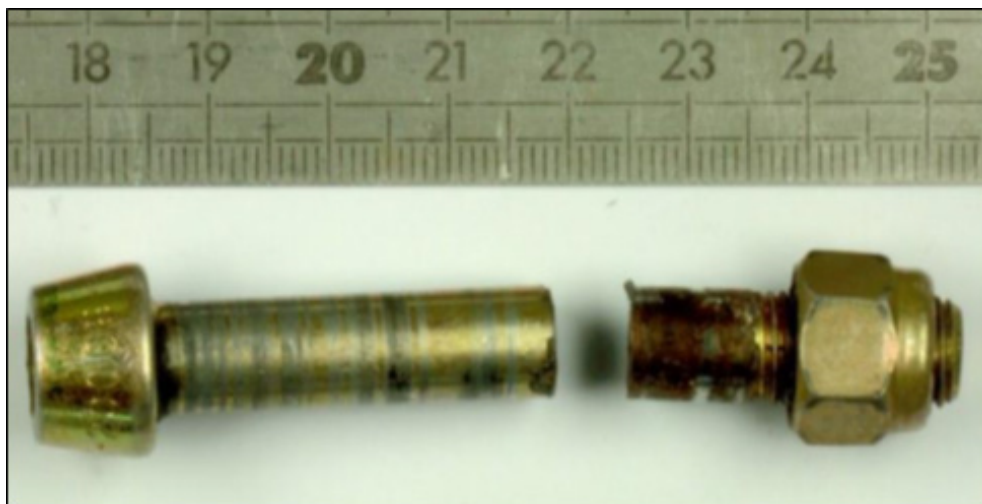
Figure 2 : vis de fixation centrale gauche rompue

La vis de fixation centrale est rompue dans son fût, à environ 33 mm sous la tête de vis (voir ci-dessous). La zone rompue ne présente pas de déformation.

Des marquages circonférentiels sont observés sur le flanc de la vis et sa partie inférieure présente des traces de corrosion.

Un examen au MEB<sup>(2)</sup> de la vis centrale a permis de mettre en évidence une fissuration en fatigue sur environ 70 % de la surface issue d'un multi-amorçage de fissures en circonférence de la vis, diamétralement opposées. Un tel endommagement est caractéristique d'une sollicitation en flexion alternée.

La rupture de la vis de fixation de la lame du train principal gauche est la conséquence d'une fissuration en fatigue.

La modification du programme de maintenance introduite en mars 2017 par le constructeur demande l'inspection des fixations et des vis toutes les 100 heures, ce qui devrait permettre de déceler une vis endommagée.

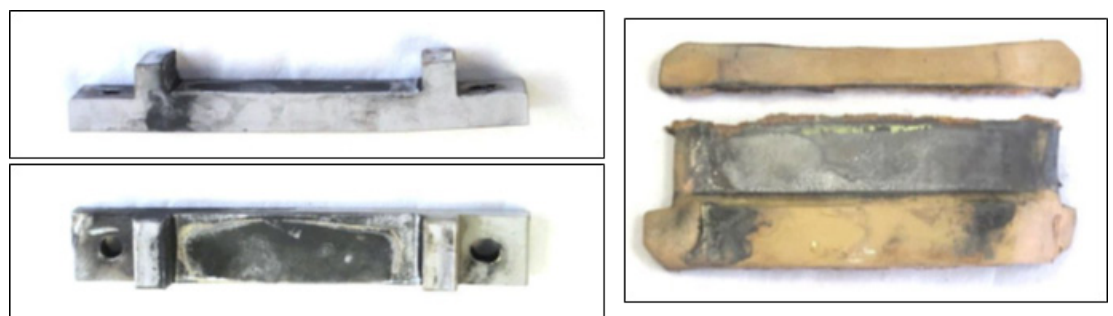
Figure 4 : bride et plaquette de cuir du train principal gauche

La bride du train principal gauche est déformée. L'alésage de la bride du côté fléchi est ovalisé. La plaquette en cuir est retrouvée rompue et présente un méplat au niveau de la surface de contact entre celle-ci et le cadre de l'avion.

L'ovalisation des alésages des brides et les endommagements constatés sur les fixations résultent d'efforts cycliques anormalement élevés, conséquence de cette perte de serrage de l'assemblage.

De plus, à l'occasion du contrôle de serrage des fixations toutes les 50 heures, un remplacement des plaquettes en cuir est désormais demandé en cas d'endommagement constaté.

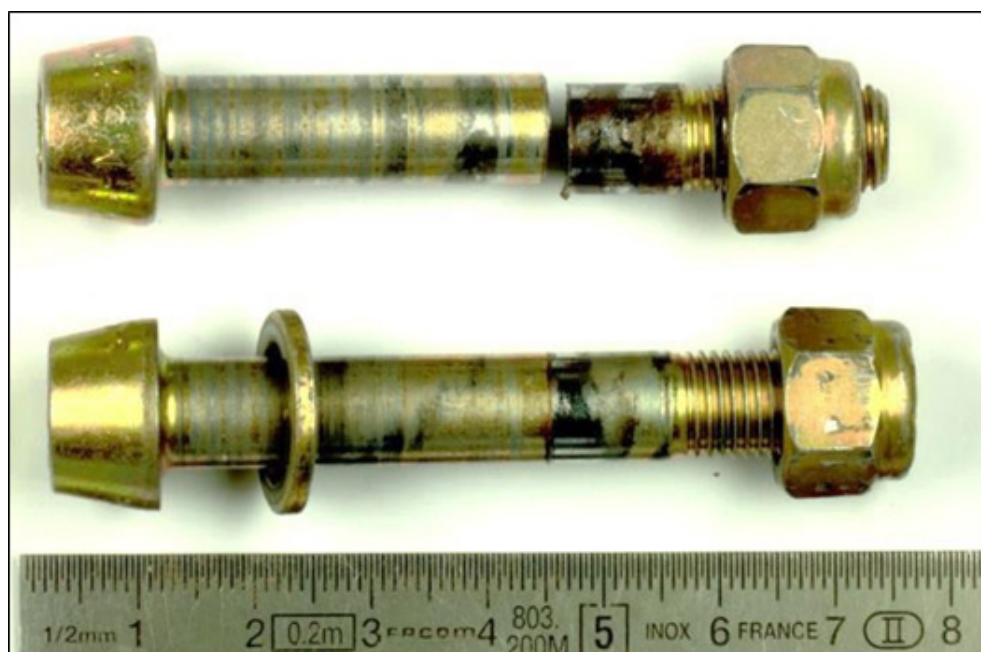
Figure 6 : vis de fixation centrale gauche en haut, droite en bas

La vis de fixation centrale du train principal droit a été prélevée pour examen. Elle présente un marquage circonférentiel dans son fût, à environ 33 mm sous la tête de vis, à une position identique à celle de la rupture de la vis gauche. Entre ce marquage et la tête, de nombreuses traces d'usure circonférentielles sont observées, de façon similaire à la vis du train gauche. Un examen au MEB révèle une fissure circonférentielle au même niveau que la rupture de la vis du côté gauche.

- la composition chimique du matériau constituant les deux vis est conforme aux spécifications du constructeur ;
- les deux vis présentent entre la tête et la zone de fissuration des marquages au niveau du passage dans le cadre de l'avion. Cela témoigne de frottements en rotation entre la vis et le cadre ;

- entre la zone de fissuration et le début du filetage, correspondant au passage de la vis dans la lame de train, des traces indiquent la présence de frottement entre la vis et la lame de train ;

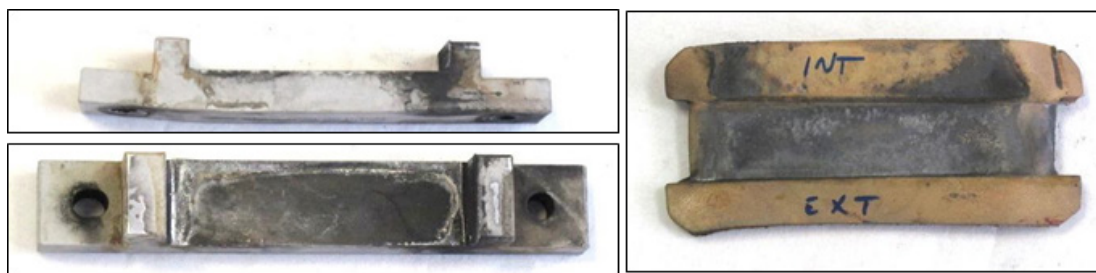
Figure 7 : bride et plaquette de cuir du train principal droit

La bride du train principal droit est déformée, de façon sensiblement similaire à celle du train gauche. De même, le cuir présente un méplat au niveau de la surface de contact entre celui-ci et le cadre de l'avion.

- les brides gauche et droite sont déformées, ce qui témoigne de la présence d'efforts anormalement élevés ;
- les cuirs présentent une zone comprimée correspondant à l'empreinte laissée par le cadre de l'avion auquel est fixée la lame.
