Approche non stabilisée, perte de contrôle en remise des gaz, collision avec des arbres

Aéronef	Avion Brändli BX-2 Cherry, immatriculé F-PRLC
Date et heure	2 août 2015 vers 11 h 30 ⁽¹⁾
Exploitant	Privé
Lieu	Aérodrome de Marennes (17)
Nature du vol	Aviation générale
Personne à bord	Pilote
Conséquences et dommages	Pilote décédé, avion détruit

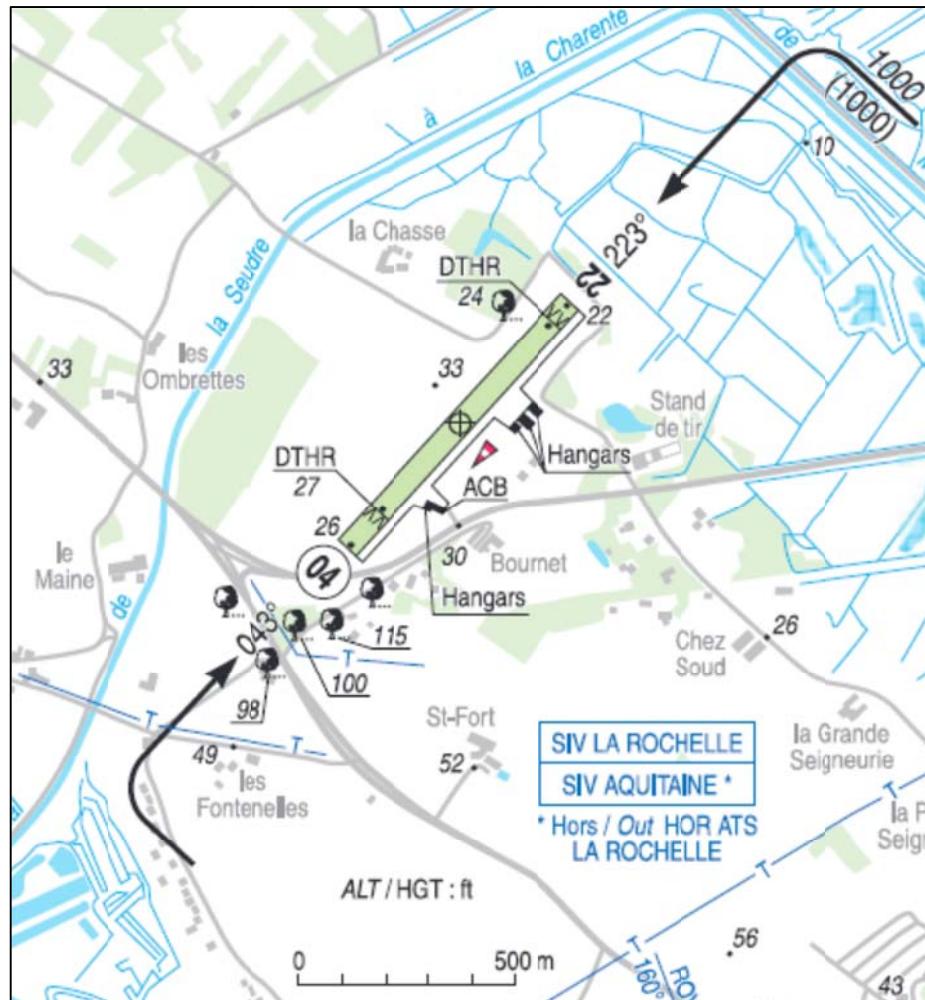
Extrait de la carte VAC de l'aérodrome de Marennes

La carte VAC indique des « *dangers à la navigation aérienne* » en attirant l'attention des utilisateurs sur la présence d'arbres perçant les surfaces de dégagement aéronautiques dans la trouée d'atterrissage au sud-ouest :

- arbres d'altitude au sommet 100 ft à 310 mètres du seuil⁽²⁾ (décalé) 04, radial 217° ;
- arbres d'altitude 115 ft à 265 mètres du seuil décalé 04, radial 205°.

La pente d'approche avoisine 10 % pour la piste 04, si l'on tient compte de ces obstacles.

Note : L'exploitant indique que certains des arbres figurant sur la carte VAC ont été coupés en 2013. Un relevé d'obstacle effectué par la DGAC en 2016 montre que la trouée d'atterrissage 04 est toujours percée par deux obstacles proches de l'axe de piste. La documentation aéronautique ne le mentionne pas.
