Diminution du régime de la turbine de puissance lors de l'approche, atterrissage dur

Aéronef	Hélicoptère Hughes 369HS « MD500 » immatriculé D-HBRM, turbine Rolls-Royce 250-C18C
Date et heure	4 août 2015 vers 10 h 45 ⁽¹⁾
Exploitant	Privé
Lieu	Ramatuelle (83)
Nature du vol	Aviation générale
Personnes à bord	Pilote et un passager
Conséquences et dommages	Hélicoptère fortement endommagé

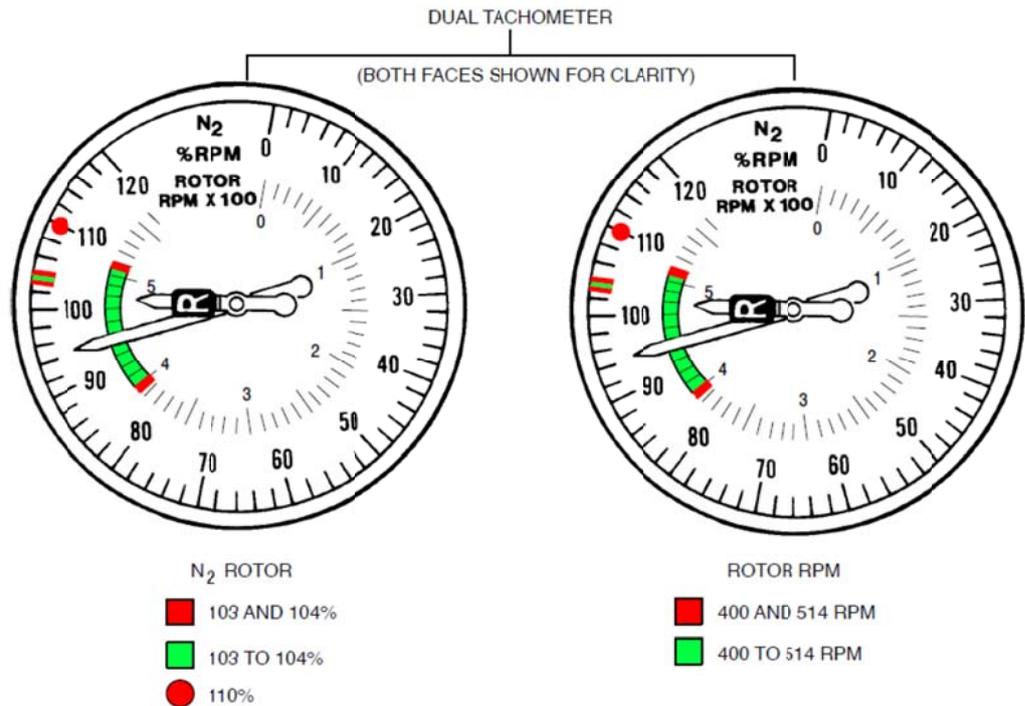
⁽⁴⁾Régime rotor.

Indicateurs tachymétriques des régimes N2 et NR⁽⁴⁾
