Collision avec le sol, incendie

Aéronef	ULM Autogire Xenon 2 RT identifié 88-NJ
Date et heure	17 août 2015 à 9 h 33 ⁽¹⁾
Exploitant	Privé
Lieu	Aire-sur-la-Lys (62)
Nature du vol	Aviation générale, vol local, convenance personnelle
Personnes à bord	Pilote et passagère
Conséquences et dommages	Pilote et passagère décédés, aéronef détruit

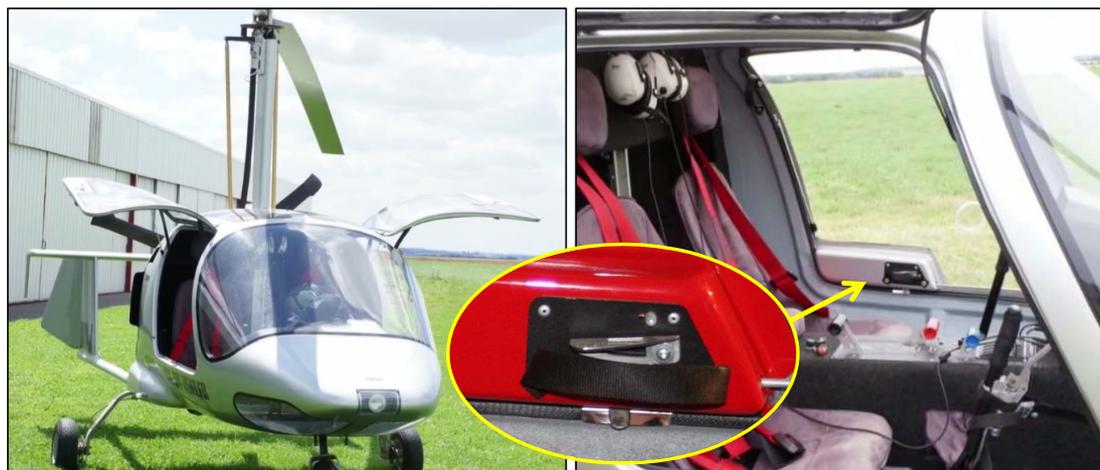
Les portes, très légères, sont réalisées en matériau composite avec une large vitre en plexiglass. Elles s'ouvrent vers le haut et sont articulées par deux charnières fixées à la structure par des rivets. Une petite palette métallique, située au milieu de chaque porte en partie basse, en permet le verrouillage et le déverrouillage. Une sangle permet de sécuriser la palette en position lorsque la porte est fermée. L'utilisation de cette sangle n'est pas explicitée dans le manuel de vol de l'autogire.

Figure 2 : détail de la palette d'ouverture et de sa sangle photographié sur un autre Xenon

L'instructeur qui avait formé le pilote sur l'autogire a indiqué avoir réalisé un vol avec l'épouse du pilote, afin qu'elle se familiarise avec l'aéronef. Il explique qu'elle trouvait que la sangle de sécurité de la palette d'ouverture était gênante et qu'elle avait tendance à ne pas vouloir la mettre en position lorsqu'elle réalisait des prises de vues photographiques. Son genou se trouvait alors à proximité immédiate de la palette d'ouverture de la porte.

Il est possible que la passagère ait décidé de ne pas utiliser la sangle de sécurisation de la palette d'ouverture de la porte, que la porte se soit ouverte en vol et ait été arrachée. La confusion née de cette ouverture intempestive a pu entraîner la perte de contrôle.

Un Rec Info consacré aux ouvertures intempestives de portes et de verrières⁽²⁾ a été publié par le BEA. Il souligne l'importance de la vérification scrupuleuse avant le vol de la fermeture et du verrouillage des ouvrants.

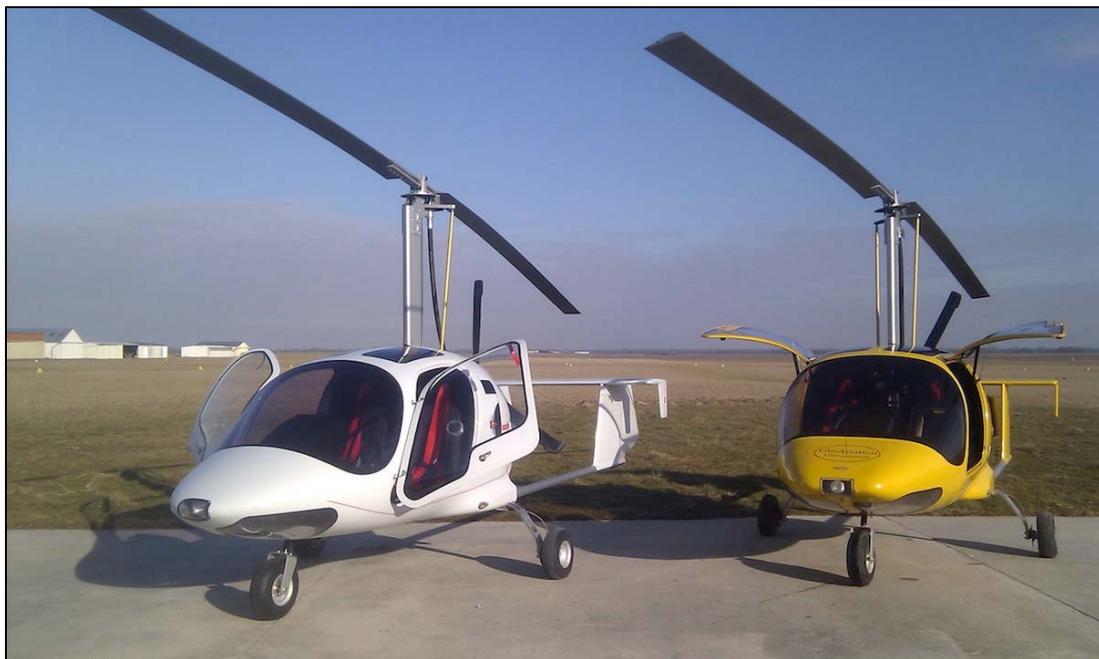
Par la suite, les autogires Xenon ont été équipés de portes s'ouvrant vers l'avant. Il n'a pas été possible de déterminer depuis quand cette modification a été mise en place, ni les raisons qui ont mené à cette modification.

Figure 3 : ouverture des portes modifiée à gauche et initiale (comme sur le 88-NJ) à droite
