**Accident** de l'avion expérimental MX Aircraft MX2  
immatriculé **N88MX**  
survenu le 16 août 2015  
à Châteauneuf sur Cher (18)

**Rupture en vol lors d'une ressource,  
évacuation du pilote, en voltige**

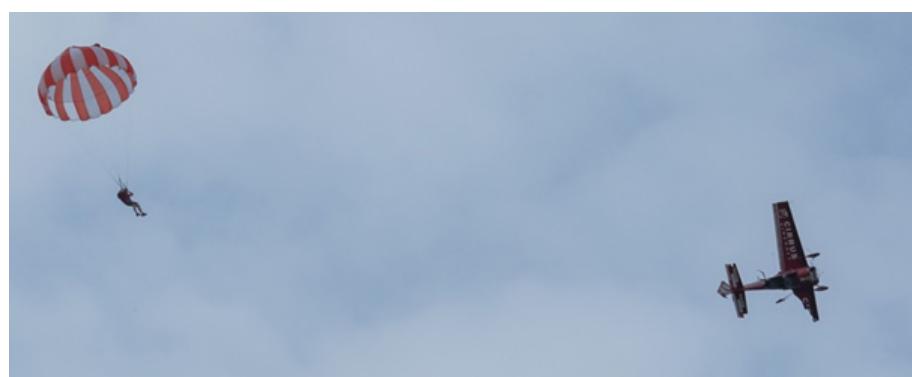
Figure 1 : photo prise par un témoin

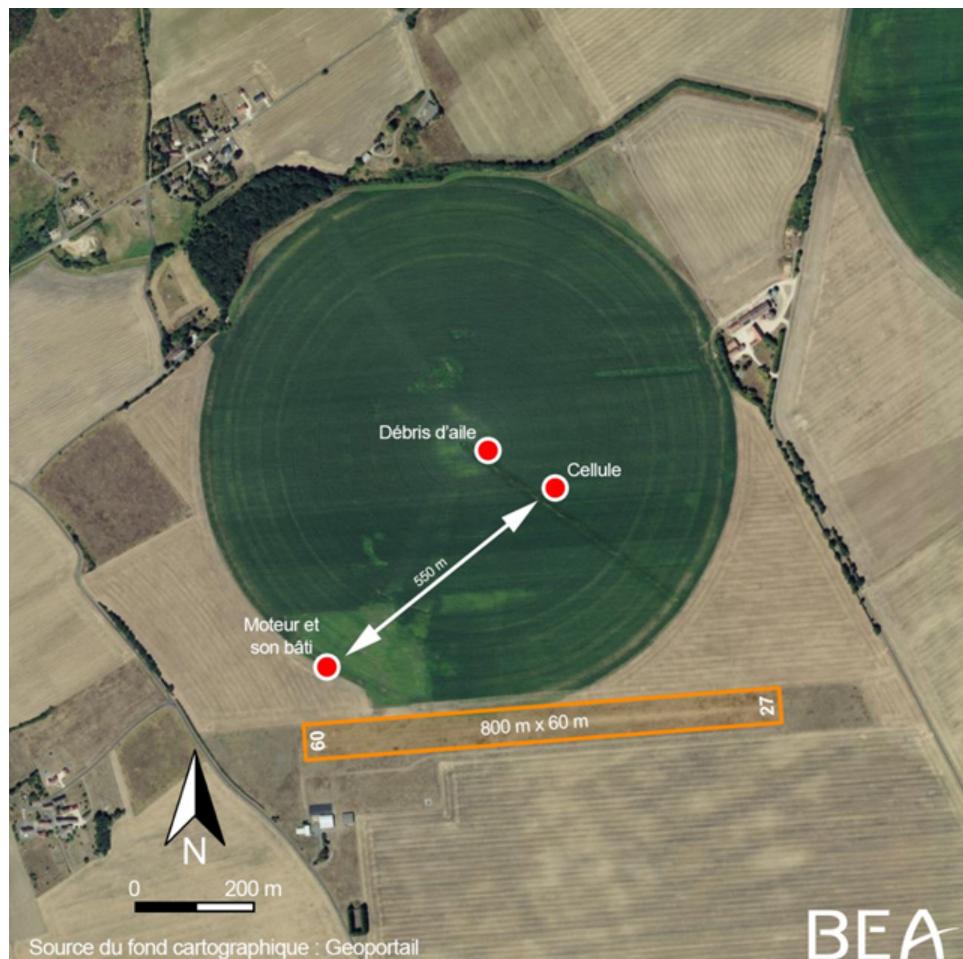
La rupture en vol est survenue au-dessus d'un champ circulaire de 60 hectares de maïs mesurant environ 2,5 mètres de haut. Le moteur encore solidaire de son bâti est retrouvé en bordure du champ à une centaine de mètres du seuil de la piste 09. Le fuselage et les débris de l'aile sont retrouvés dans la partie centrale du champ.

Figure 2 - position de l'épave

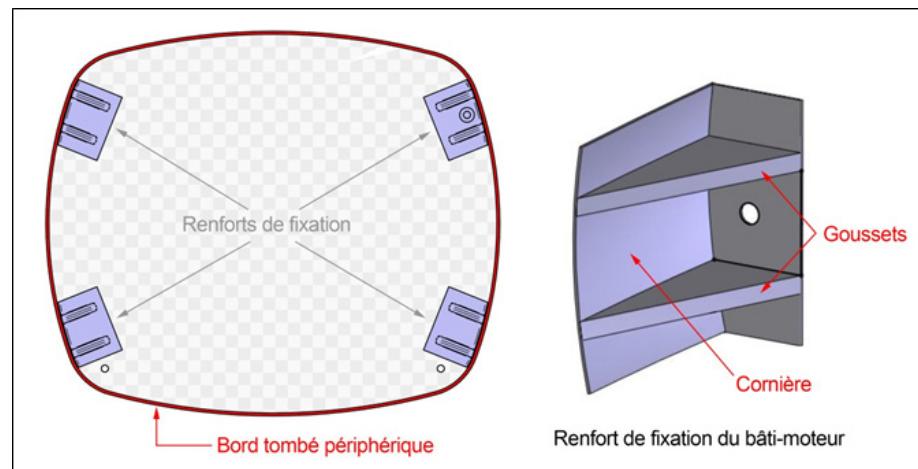
Figure 3 : cloison pare-feu vue de l'arrière avec les quatre renforts

Les ruptures observées sur le bord tombé de jonction périphérique de la cloison pare-feu au fuselage montrent que la cloison s'est désolidarisée du fuselage en se déchirant à partir du point d'attache supérieur droit.

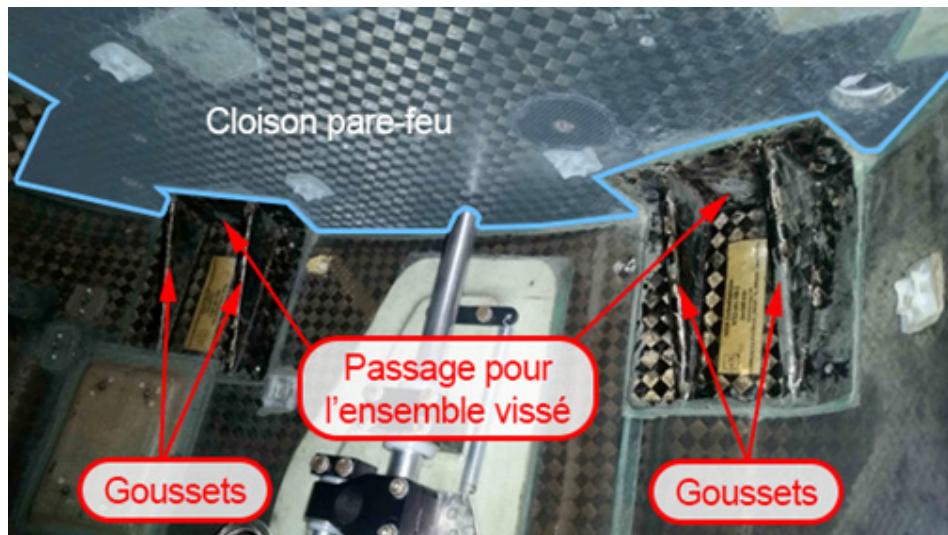
Figure 4 : vue arrière de la cloison pare-feu et des renforts de fixation inférieurs gauche et droit

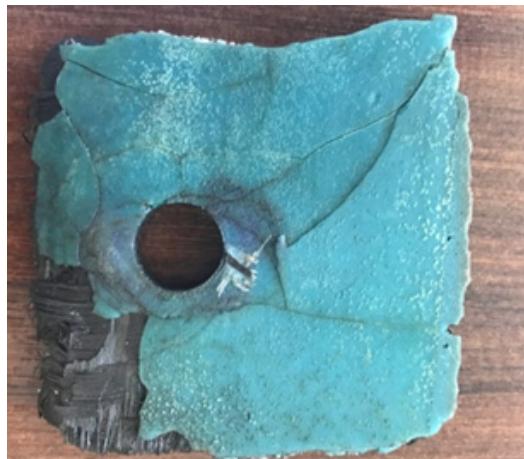
- le renfort supérieur droit présente des défauts de collage sur la cloison pare-feu. Des examens approfondis au MEB ont permis de mettre en évidence des signes caractéristiques de rupture en fatigue au droit de la rondelle de l'assemblage vissé. En particulier des stries de fatigue ont été observées dans la résine au niveau de cette zone. De plus, des ruptures translaminaires sont observées dans la zone de liaison avant des goussets à la cornière ;
- les endommagements observés sur les trois autres renforts sont plus diffus (ruptures translaminaires et interlaminaires) et présentent des caractéristiques de rupture par surcharge. Elles sont la conséquence de la rupture initiale de l'attache supérieure droite.

Figure 5 : rupture majoritairement adhésive du renfort supérieur droit - vue de l'avant

La fissure en fatigue est apparue en raison d'un défaut de collage, probablement lié à sa mise en œuvre, associé à une conception non optimale de ces renforts. Ces renforts sont en effet sollicités au niveau de l'assemblage vissé dans une direction qui n'est pas celle offrant la meilleure résistance à la traction d'un composite<sup>(11)</sup>. De plus, la rondelle de l'assemblage vissé est en contact direct avec le composite, poinçonnant celui-ci en service. Ceci génère des concentrations de contraintes locales au droit de la rondelle et favorise l'amorçage de fissures.

À la suite de l'accident du N88MX, le constructeur a établi par calcul qu'il était nécessaire de changer, sur les MX2, les rondelles des ensembles vissés permettant de fixer le bâti-moteur au fuselage, le niveau de contraintes associées dépassant les charges admissibles du composite. De plus pour les avions qui sont utilisés au-delà de 8 g, le constructeur a également établi qu'il était nécessaire d'installer un insert métallique entre la rondelle et la surface en composite de la face arrière de la cornière.

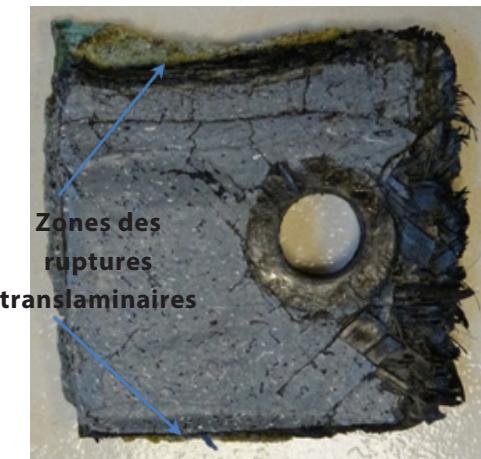
Figure 6 : endommagement par poinçonnement de la rondelle du renfort supérieur droit - vue de l'arrière

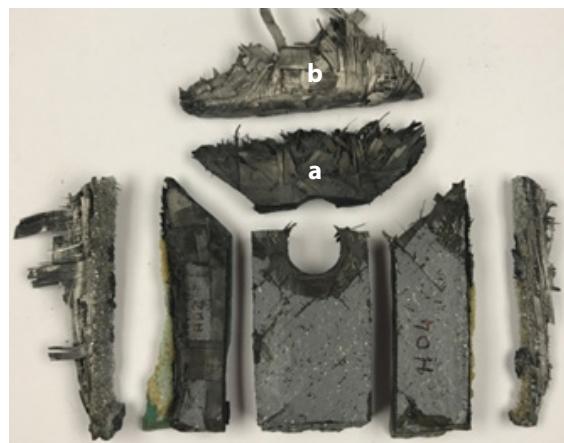
Figure 7 : découpe de l'échantillon de la figure 6 pour examen au MEB

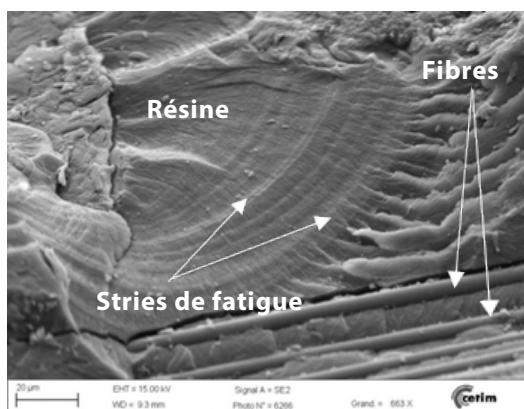
Figure 8 : stries de fatigue observées au MEB sur la partie a de la figure 7

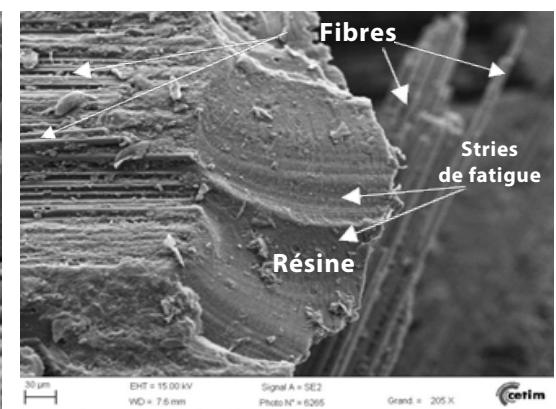
Figure 9 : stries de fatigue observées au MEB sur la partie b de la figure 7
