RAPPORT D'ENQUÊTE

Accident survenu le 4 octobre 2015
sur la commune de Voh (Nouvelle-Calédonie)
à l'hélicoptère bombardier d'eau
Airbus Helicopters AS350-B3
immatriculé **F-OIAO**
exploité par **Hélicocéan**

Bureau d'Enquêtes et d'Analyses
pour la sécurité de l'aviation civile

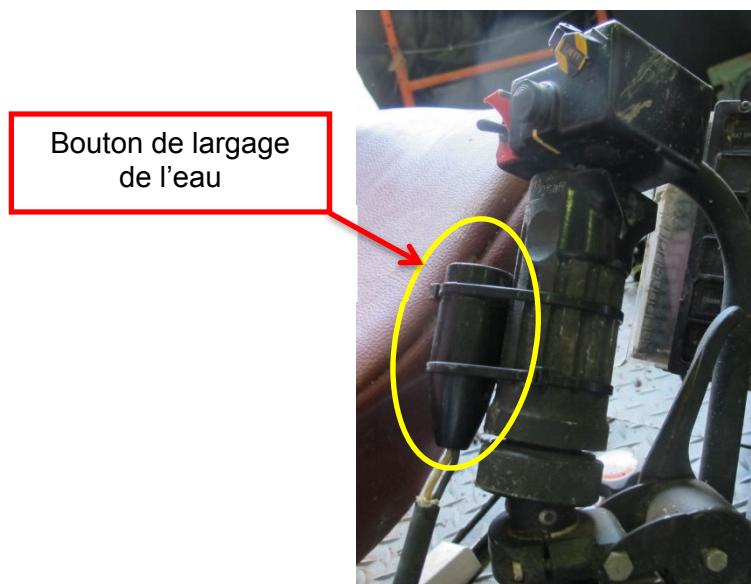
Figure 4 : commande de largage de l'eau du F-OIAO

Sur le F-OIAO et tous les hélicoptères de la société, le largage de l'eau était commandé électriquement par un bouton poussoir fixé par deux colliers sur la poignée tournante de la commande de pas général⁽⁷⁾.

⁽⁷⁾Le modèle de Bambi Bucket installé ainsi que le montage observé sur le F-OIAO diffèrent de ce qui est certifié et proposé optionnellement par Airbus Helicopters qui est le modèle 2732S et pour lequel le bouton de largage de l'eau se trouve intégré à la commande de pas cyclique et non attaché avec des colliers sur la commande de pas général.

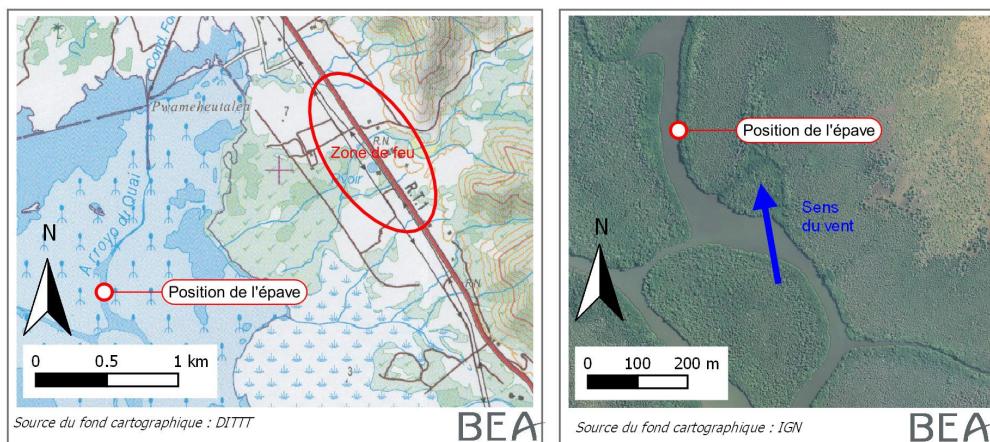
Figure 6 : position de l'épave et de la zone de feu

L'accident s'est produit dans une zone de mangrove située à moins de deux kilomètres au sud-ouest de l'incendie. La végétation y est constituée de palétuviers culminant à environ six mètres de hauteur. Les branchages, particulièrement rigides, forment un enchevêtrement dense. Le site se trouve en bordure d'un bras d'eau libre d'une largeur d'environ 30 m. Au moment de l'accident, le vent était sensiblement orienté dans l'axe de ce bras.

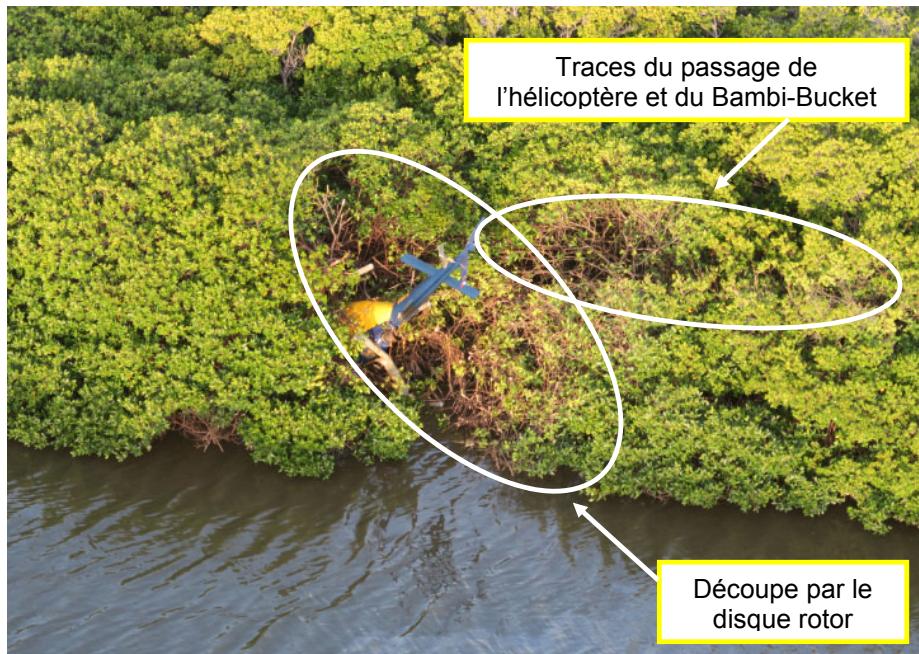
Figure 7 : position de l'épave et traces dans la végétation

Les observations effectuées dans la végétation ont permis de constater que des branches rompues et des traces sont visibles jusqu'à environ 20 m avant la position de l'épave. Ces traces sont associées au passage de l'hélicoptère et du Bambi Bucket. Elles donnent un aperçu de la fin de la trajectoire suivie par l'hélicoptère avant d'entrer en collision avec le sol, sensiblement avec du vent arrière.

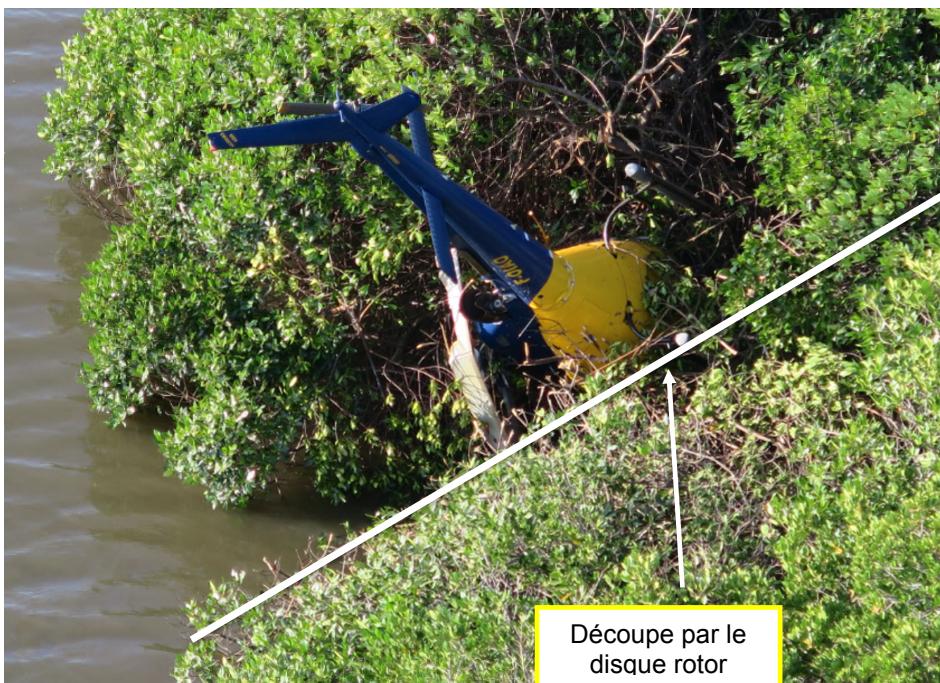
Figure 8 : position de l'épave et traces dans la végétation

Une large découpe dans la végétation correspondant au disque du rotor principal est mise en évidence entre ces premières traces et le point d'impact. Le profil des découpes observées dans la végétation est cohérent avec une inclinaison à piquer d'environ 60 à 70° et une inclinaison à gauche.

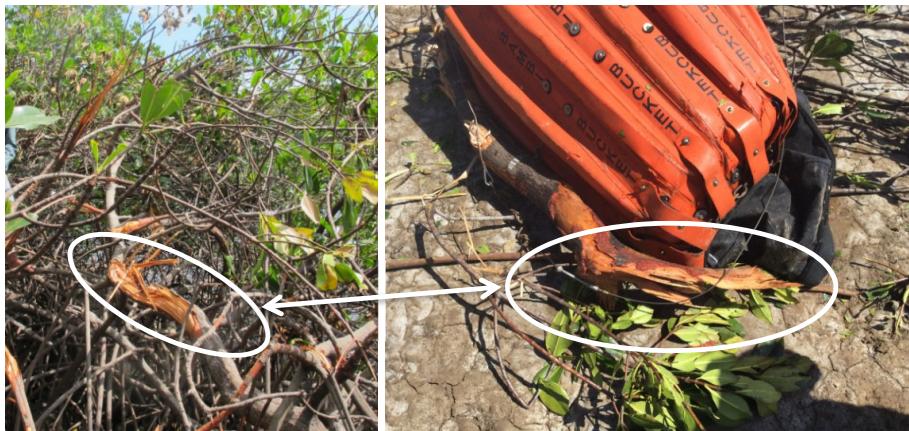
Figure 9 : branche cassée par le Bambi Bucket

Une branche cassée de forte section était coincée dans le Bambi Bucket. Il a été possible d'établir une correspondance de forme entre cette branche et le tronc cassé de l'un des palétuviers dans la zone en amont de la position finale de l'épave.

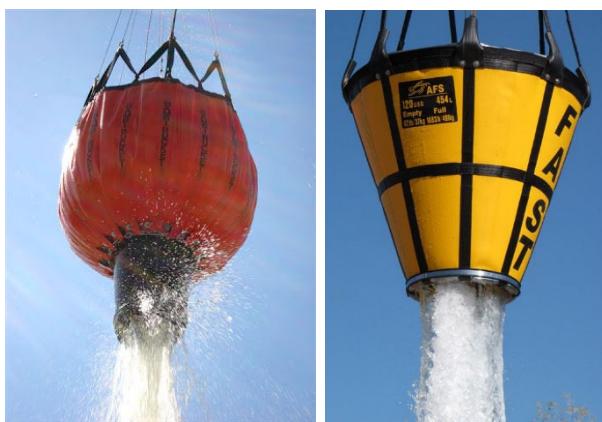
Figure 11 : Bambi Bucket / FAST Bucket

La principale différence réside dans le clapet de largage : sur un FAST Bucket l'ouverture du clapet est commandée en continu, aussi longtemps que la commande électrique est activée. Sur un Bambi Bucket il s'agit d'une vanne textile qui s'ouvre sur une impulsion. Avec un FAST Bucket, le pilote peut ainsi libérer l'eau en plusieurs fois, tandis que l'ouverture du clapet d'un Bambi Bucket libère l'intégralité de l'eau en une seule fois.

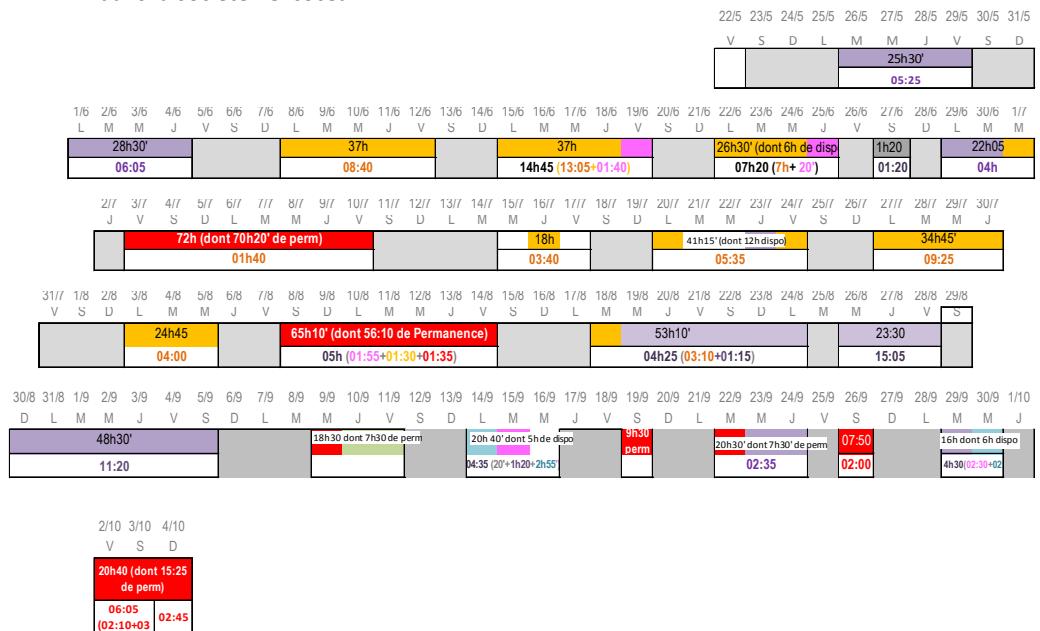
Planning de la pilote depuis son arrivée dans
dans la société helicocean

- un nombre d'heures de travail d'environ 175 h par mois en comptant les heures de permanence et d'environ 130 h sans permanence ;
- un nombre d'heures de travail maximum de 72 h entre deux repos si l'on considère les heures de permanence ou de 53 h 10 sans permanence ;
- un nombre total d'heures de vol de 110 h 10 dont 49 h de vol de formation et d'instruction, 7 h 20 de vol de TP, 41 h 35 h de vol de TA, et 12 h 15 h de vol HBE.

À partir du mois de juillet, le planning fait apparaître des heures de travail effectuées supérieures à 48 h par période entre deux repos et des périodes de travail consécutifs supérieures à 6 jours, sans autorisation exceptionnelle. Ces dépassements concernent des périodes de formation.
