Accident de l'airbus Helicopters EC130 B4
immatriculé F-GOLH
survenu le 24 octobre 2015
à Megève (74)

**Perte de contrôle en lacet lors du décollage,
 collision avec le sol, en baptême de l'air**

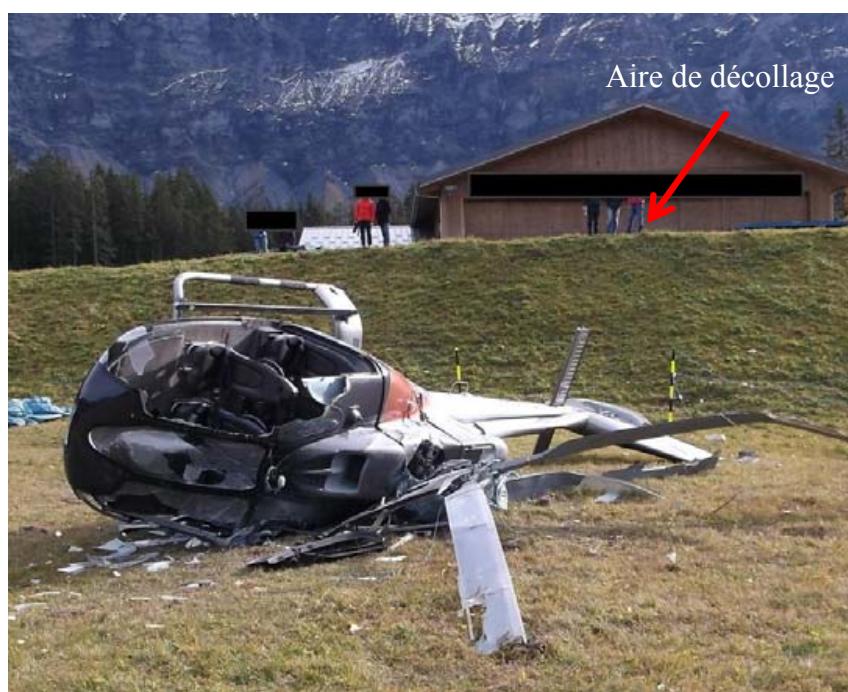
Au cours de cette manœuvre, le pilote perd le contrôle en lacet de l'appareil qui effectue plusieurs tours sur lui-même avant de s'écraser en contrebas d'une pente jouxtant l'aire de décollage.

L'épave se situe à une distance de 25 mètres et au nord - nord /ouest en contrebas de l'aire de décollage.

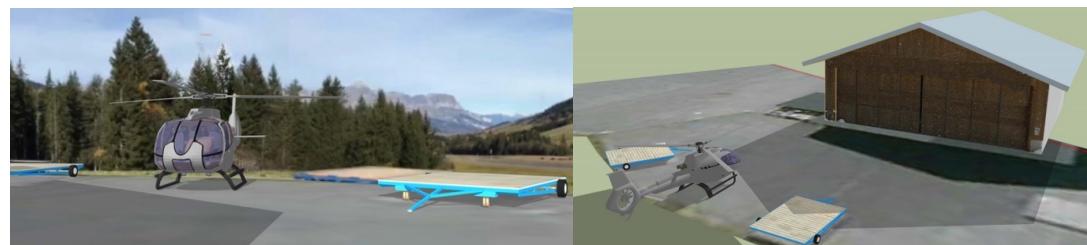
Modélisation de l'appareil et de son environnement (vues de face et de dessus)

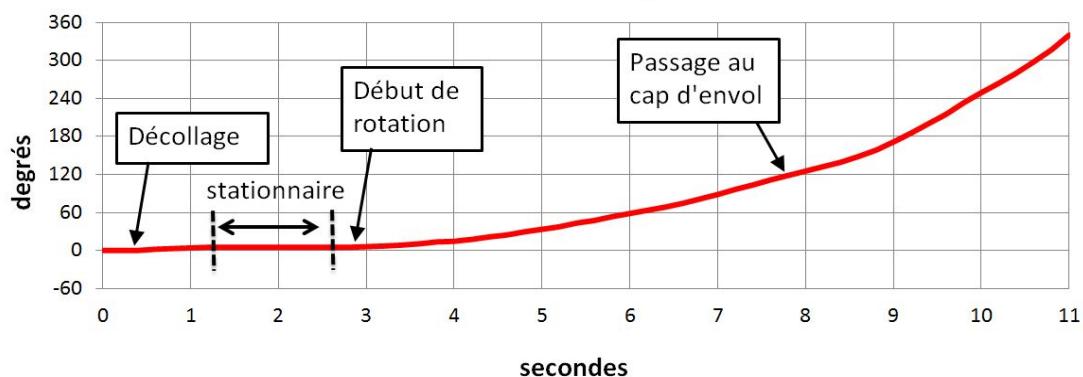
Rotation en lacet à gauche

Le comportement observé en lacet de l'hélicoptère met en évidence une augmentation de la vitesse de rotation au passage du cap d'envol.

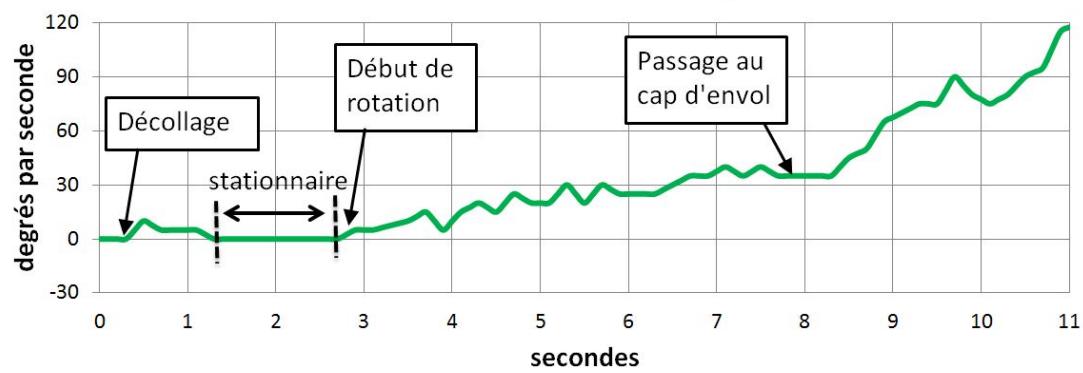
Vitesse de rotation en lacet à gauche

Remarque : d'après les données enregistrées, le pilote baisse le manche de pas collectif huit à dix secondes après le décollage.

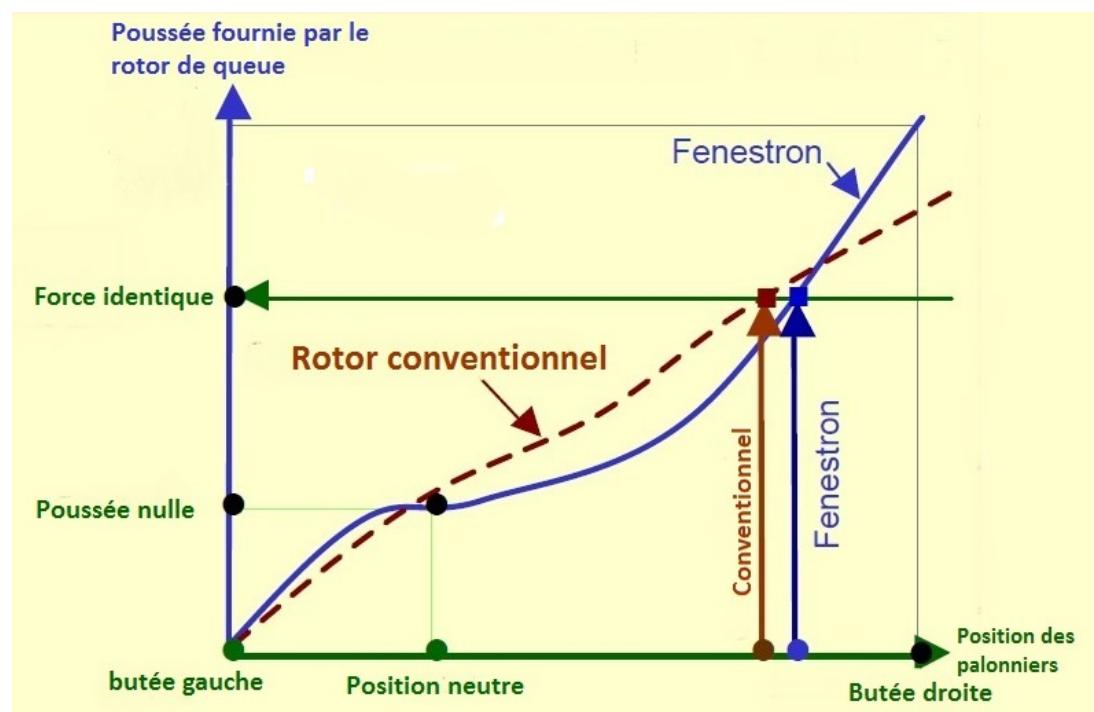
Courbe de la force fournie par le rotor de queue en fonction de la position des palonniers
(issue de la documentation Airbus Helicopters)

En stationnaire, le plein débattement à droite des palonniers fournit plus d'effet sur les hélicoptères équipés d'un fenestron que sur ceux équipés d'un rotor anti-couple conventionnel.

Pour contrer un mouvement rapide de rotation en lacet à gauche avec un fenestron, il est nécessaire d'appliquer une action franche à droite sur les palonniers et de maintenir le débattement jusqu'à l'arrêt du mouvement de rotation.
