**Diminution de la puissance du moteur lors de la montée initiale,  
décrochage lors de l'atterrissement forcé,  
collision avec la surface de la mer**

<b>Aéronef</b>	Avion Wassmer WA40 A immatriculé F-BLFP, moteur Lycoming O-360-A1A
<b>Date et heure</b>	9 novembre 2015 à 10 h 10 <sup>(1)</sup>
<b>Exploitant</b>	Privé
<b>Lieu</b>	Propriano (2A)
<b>Nature du vol</b>	Aviation générale
<b>Personne à bord</b>	Pilote
<b>Conséquences et dommages</b>	Avion fortement endommagé

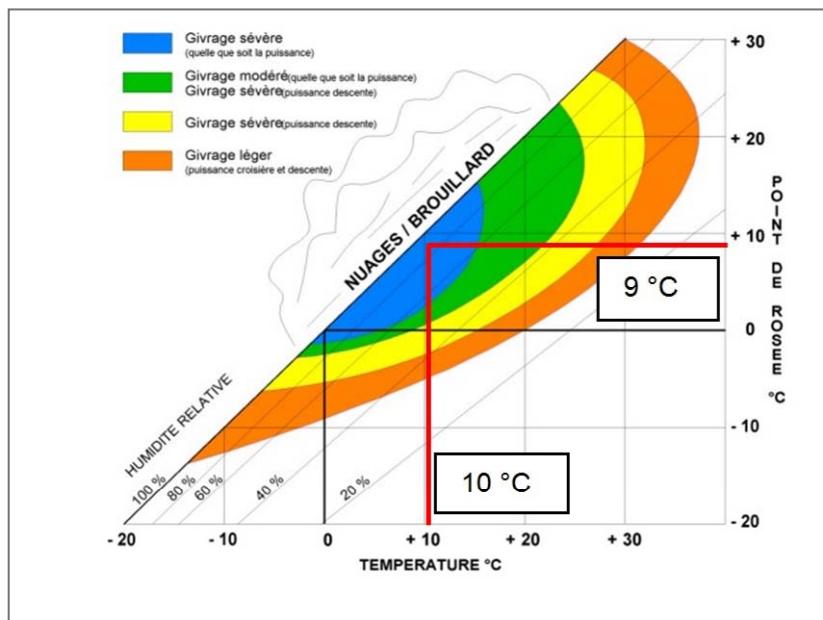
Figure 1 : courbe de givrage du carburateur

Les conditions météorologiques estimées sur le site de l'accident étaient les suivantes : vent du 275° pour 7 kt, visibilité supérieure à 10 km, température 10 °C, température du point de rosée 9 °C, taux d'humidité supérieur à 85%. La masse d'air était fraîche et très humide. Ces conditions sont propices à un givrage fort du carburateur quelle que soit la puissance du moteur.

Les conditions étaient propices à un givrage fort du carburateur quelle que soit la puissance du moteur. Le pilote ne l'avait pas envisagé et ne l'avait pas remarqué lors de la préparation du vol.
