Approche non stabilisée, atterrissage long, sortie longitudinale de piste

Aéronef	Avion Cessna Citation C550 immatriculé M-AGGY
Date et heure	11 décembre 2015 à 10 h 45 ⁽¹⁾
Exploitant	Privé
Lieu	Aérodrome d'Oyonnax Arbent (01)
Nature du vol	Aviation générale
Personnes à bord	Commandant de bord (PF), copilote (PNF) et quatre passagers
Conséquences et dommages	Avion endommagé

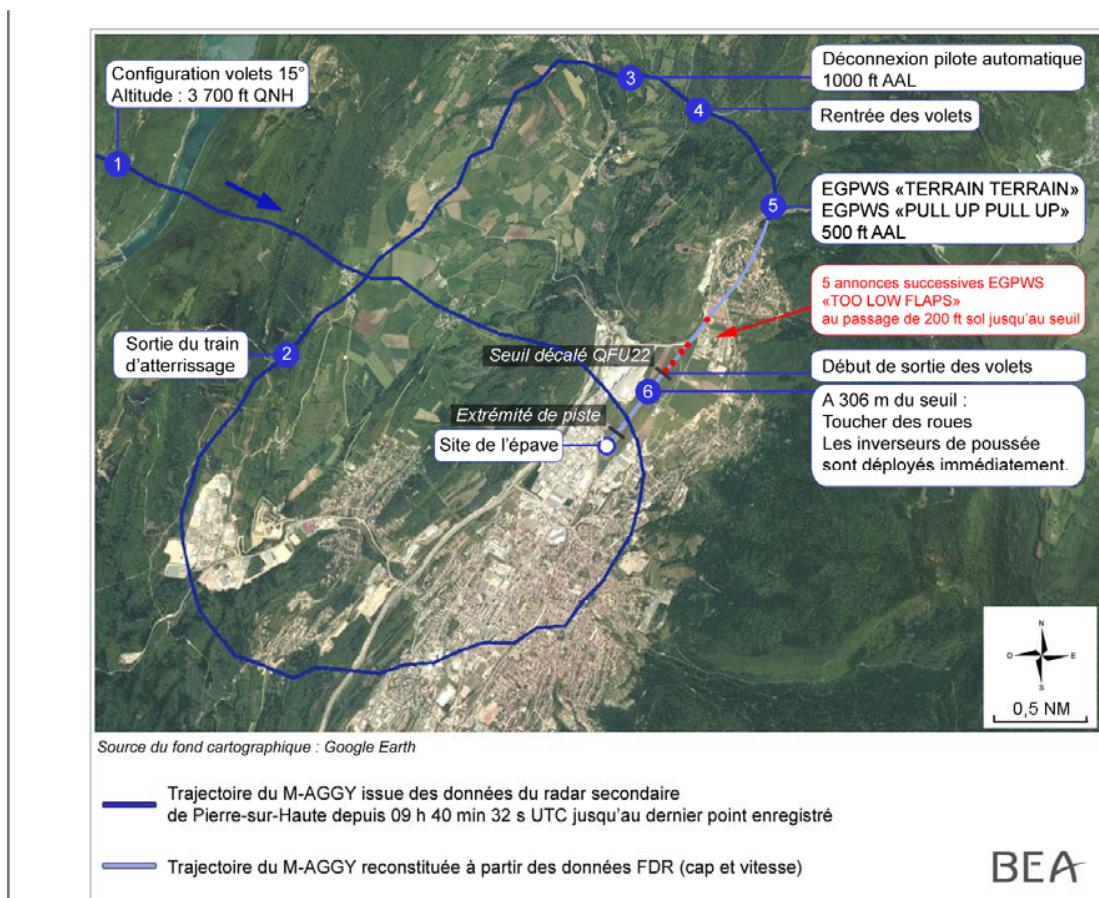
L'avion touche peu avant la mi-piste, le pilote freine et déploie les inverseurs de poussée. L'avion sort longitudinalement de piste, le train avant se rompt au franchissement d'un talus situé 150 mètres après l'extrémité de la piste. L'avion s'immobilise quelques mètres plus loin contre un bosquet d'arbres.

Figure 1 : trajectoire de la fin du vol issue de la compilation des données radar et FDR, des enregistrements du CVR et des observations réalisées sur le site de l'accident

Les traces observées sur la piste montrent que le toucher des roues a eu lieu à 306 mètres du seuil de la piste 22.

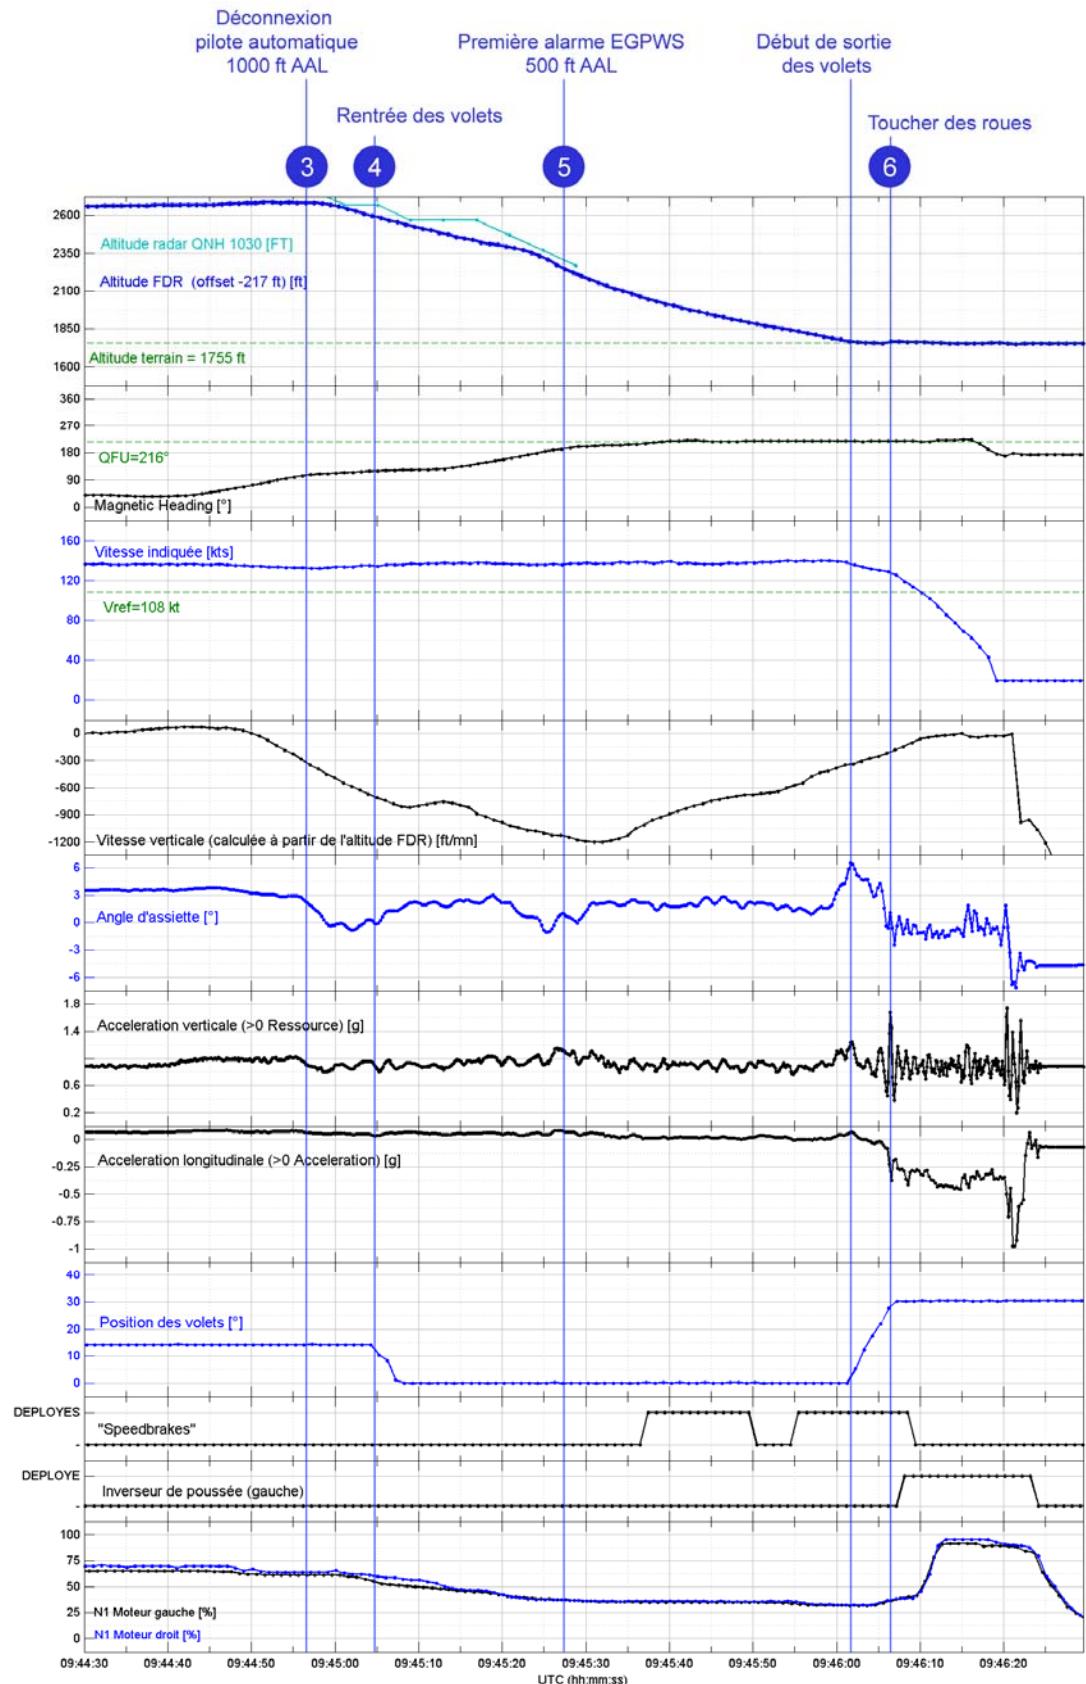
Figure 2 : planche de paramètres FDR

Les paramètres FDR montrent que la vitesse depuis le milieu de la branche vent arrière jusqu'à l'arrondi est d'environ $V_{ref} + 30$ kt. A partir du moment où les volets sont rentrés par erreur, les moteurs sont progressivement amenés sur la position ralenti. L'utilisation des aérofreins a peu d'influence sur la vitesse. La sortie des volets en configuration « *full flaps* » débute lors de l'arrondi et provoque une diminution de l'angle d'assiette. La fin de sortie des volets coïncide avec le toucher des roues.
