## Recul de l'avion, non détecté par l'équipage, avant la mise en route, sortie de l'aire de stationnement, immobilisation dans un fossé

<b>Aéronef</b>	Avion Cessna Citation 525A immatriculé D-ISCO
<b>Date et heure</b>	7 février 2016 vers 14 h 30 <sup>(1)</sup>
<b>Exploitant</b>	Société
<b>Lieu</b>	Aérodrome de Chambéry Aix-les-Bains (73)
<b>Nature du vol</b>	Vol de mise en place
<b>Personnes à bord</b>	Pilote et copilote
<b>Conséquences et dommages</b>	Avion fortement endommagé

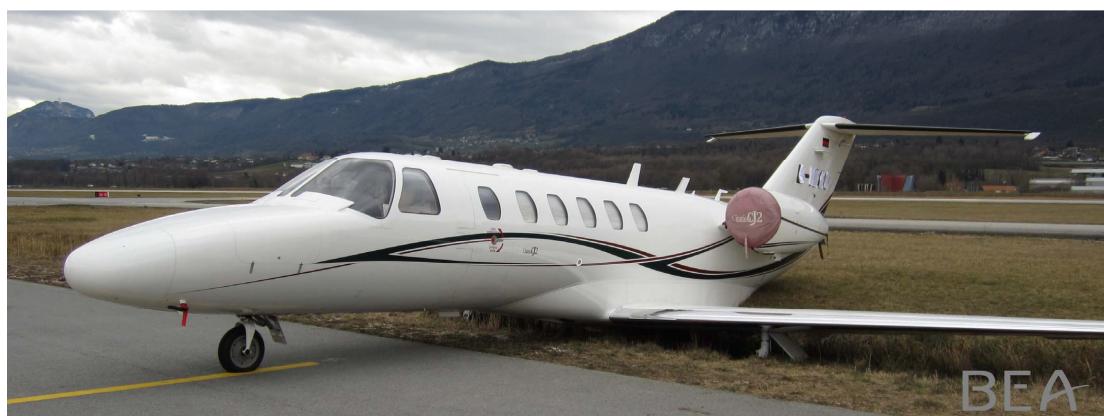
Figure 1 - avion Cessna Citation 525A immatriculé D-ISCO

L'avion repose sur la partie arrière du fuselage et sur le train d'atterrissement avant. Le train d'atterrissement principal est bloqué dans le fossé.

Trois des cadres situés dans la partie arrière et basse du fuselage sont endommagés. Le train principal et ses trappes ont subi des déformations.

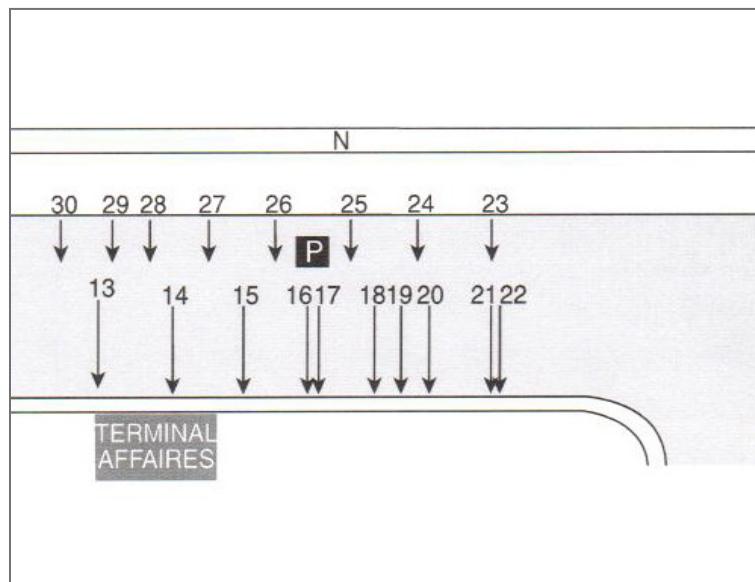
Les avions qui arrivent au terminal « Affaires » de l'aérodrome sont dans un premier temps stationnés sur les plots numérotés de 13 à 16. Après le débarquement des passagers, ils sont repoussés vers les plots numérotés de 23 à 30. Cette aire de stationnement a été créée sur une ancienne voie de circulation dont les accotements permettaient l'écoulement des eaux de pluie. Ainsi, le bord de l'aire est resté en léger dévers.

Figure 2 - désignation des plots et sens de stationnement sur l'aire de stationnement du terminal « Affaires »

Depuis, l'exploitant de l'aérodrome a modifié les procédures applicables aux agents de piste intervenant sur cette aire de stationnement. Il leur est maintenant demandé de positionner les cales sur le train avant jusqu'au départ de l'avion. Par ailleurs, un NOTAM a été édité et attire l'attention des équipages sur la particularité de cette aire de stationnement. Un amendement de la carte VAC de l'aérodrome doit être publié.
