Perte de contrôle après le décollage, collision avec le sol, en instruction

Aéronef	Avion Piper Aircraft PA39 immatriculé F-BXPX
Date et heure	22 mars 2016 vers 17 h 25 ⁽¹⁾
Exploitant	Club
Lieu	Aérodrome du Plessis-Belleville (60)
Nature du vol	Aviation générale, instruction, double commande
Personnes à bord	Instructeur et élève
Conséquences et dommages	Instructeur et élève blessés, avion détruit

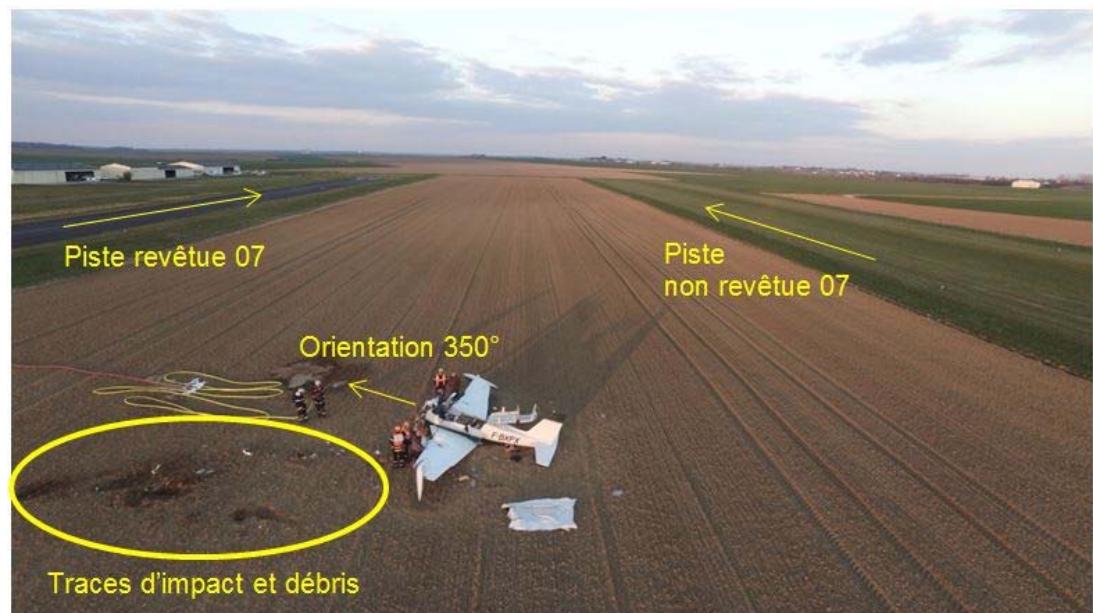
L'épave est entière et regroupée. Les traces au sol montrent que l'avion a touché le sol initialement avec l'extrémité de l'aile droite. Il a ensuite pivoté dans le sens horaire pour s'immobiliser sur le ventre avec une orientation au 350°. L'orientation moyenne des traces entre le premier point d'impact et l'épave est d'environ 135°.

Les volets sont retrouvés en position décollage et le train sorti. Le compensateur de profondeur est en position décollage. Les commandes de vol sont continues.

Les deux hélices montrent des endommagements similaires, indiquant une absence de dissymétrie de puissance des moteurs.

Figure 1 : vue d'ensemble de l'épave

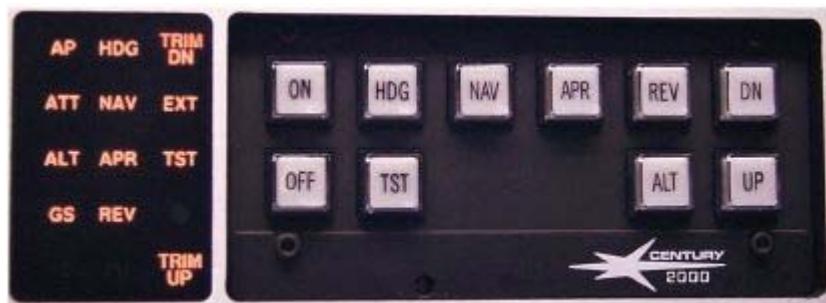
Figure 2 : calculateur PA Century 2000

Lors de l'examen, il a été constaté que les voyants AP, HDG et ATT de l'annonciateur de modes n'étaient pas fonctionnels car leurs filaments étaient rompus⁽⁴⁾. Les autres voyants sont fonctionnels. Un filament chaud (voyant allumé) a tendance à se déformer de façon significative lors d'un choc. Les filaments observés ne présentant pas de déformation, il est donc probable que ces voyants n'étaient pas allumés lors de l'impact avec le sol. On peut donc considérer deux possibilités :

Le fait que seuls les filaments des voyants AP, HDG et ATT soient rompus, alors qu'aucun autre endommagement n'est visible sur le boîtier de commande, semble indiquer que les voyants étaient non fonctionnels avant l'accident.

Il est cependant possible que le PA ait été activé involontairement sans que le pilote et l'instructeur ne s'en rendent compte du fait de la panne des voyants indicateurs. Lors de l'envol, le PA a pu commander un virage à droite pour rejoindre le cap 200 sélectionné et une assiette à piquer pour contrer l'action du pilote à cabrer. Le pilote, surpris par la réaction inattendue de l'avion, en aura alors perdu le contrôle à faible hauteur.
