Atterrissage dur

Aéronef	Planeur Centrair 101 « Pégase » immatriculé F-CHEF
Date et heure	29 avril 2016 à 14 h 40 ⁽¹⁾
Exploitant	Club
Lieu	Aérodrome de Mont-Dauphin Saint-Crépin (05)
Nature du vol	Aviation générale
Personne à bord	Pilote
Conséquences et dommages	Pilote blessé, planeur fortement endommagé

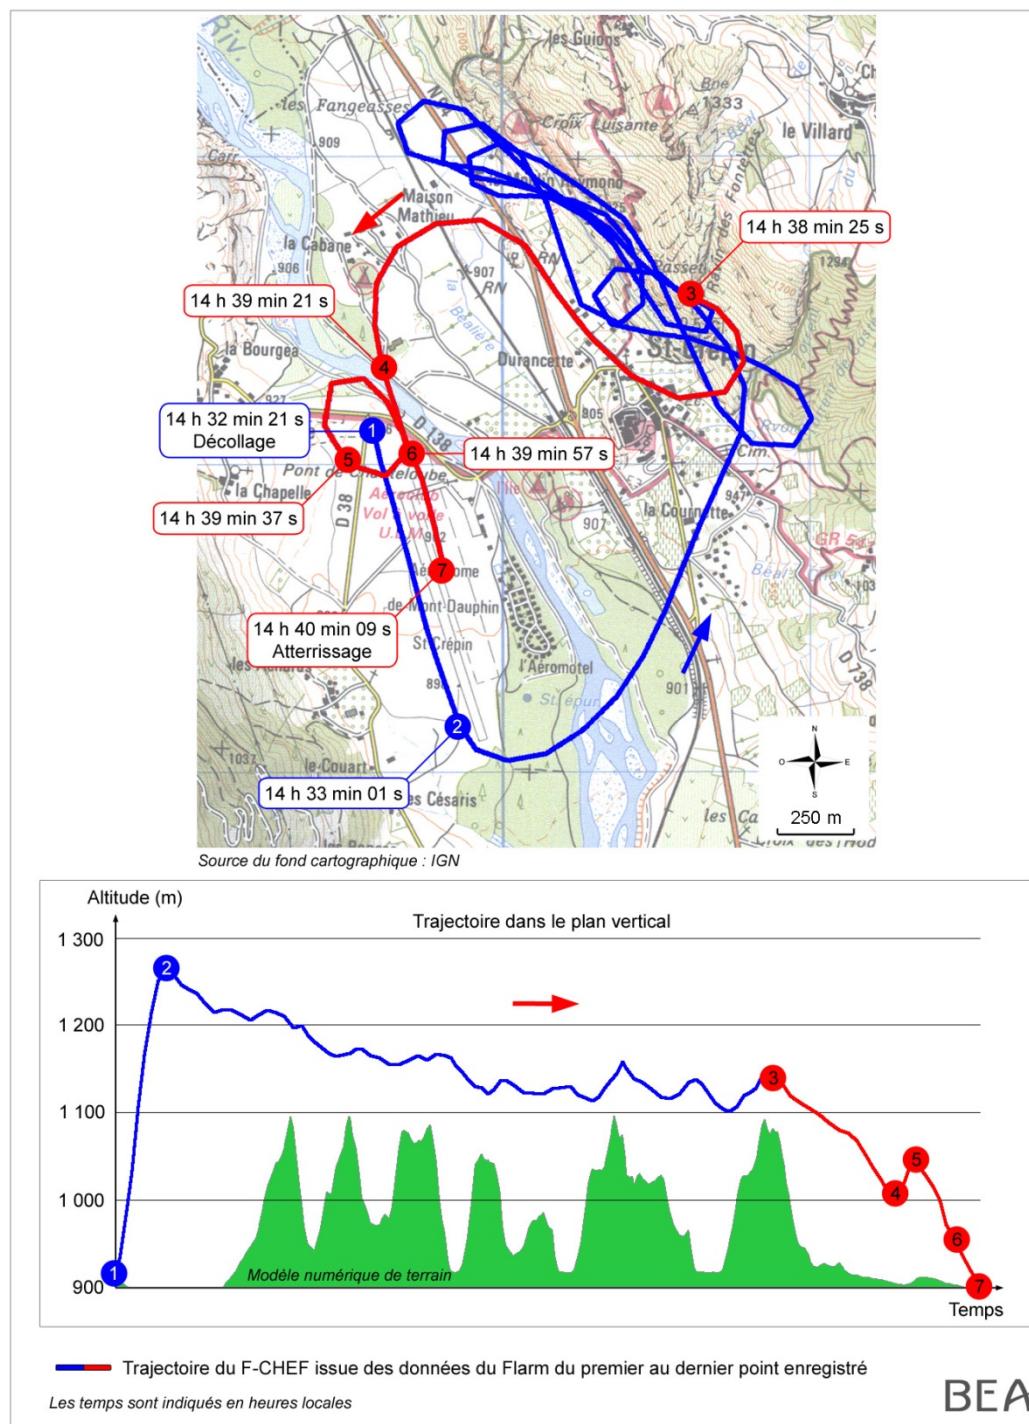
Le pilote juge que cette perte de hauteur n'est pas suffisante et tente de rattraper le plan recherché en augmentant la pente de descente tout en sortant totalement les aérofreins. Alors que le planeur est en courte finale, souhaitant arrêter la chute du planeur, le pilote rentre les aérofreins puis débute l'arrondi à deux mètres du sol. Le planeur touche durement le sol alors qu'il a toujours une assiette à piquer.

L'accident est dû à une conduite inappropriée de l'approche par le pilote, notamment par une vitesse excessive dès le début de l'approche ne permettant pas d'avoir une trajectoire stabilisée en courte finale. La décision inopportunne de rentrer les aérofreins avant l'arrondi n'a pas permis de diminuer la vitesse. Par ailleurs, le pilote s'est probablement focalisé sur le point d'aboutissement, ce qui l'a conduit à effectuer un arrondi tardif.
