**Arrêt du moteur en montée initiale, atterrissage forcé en campagne**

| <b>Aéronef</b> | Avion Dyn-Aéro MCR « Sportster » immatriculé HB-YKY |
| <b>Date et heure</b> | 4 mai 2016 vers 16h30 <sup>(1)</sup> |
| <b>Lieu</b> | Dommartin (25) |

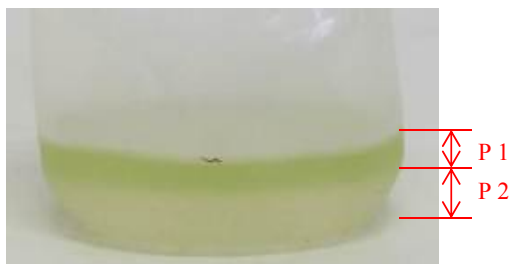
Aucune anomalie n'a été observée au niveau du fonctionnement du moteur. En revanche, il a été constaté la présence importante d'eau dans le réservoir carburant, les deux carburateurs et la pompe électrique.

Carburant et eau récupérés dans la cuve du carburateur gauche

La particularité du réservoir et de son montage, en présentant une zone de rétention autour du bouchon, a permis à l'eau de pluie tombée les jours précédant le vol de s'accumuler et de rentrer dans le réservoir de carburant. Cette présence importante d'eau dans le circuit carburant a conduit à l'arrêt du moteur.

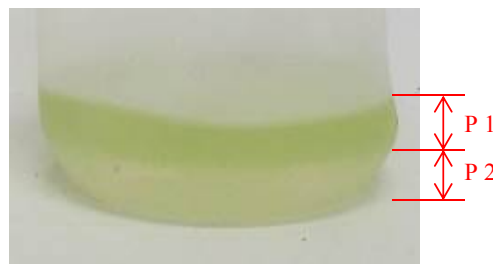
Carburant et eau récupérés dans la cuve du carburateur droit

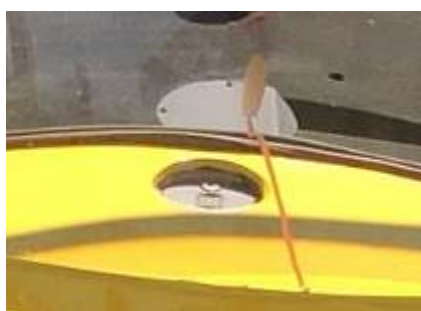
Par rapport au capot moteur, le bouchon du réservoir du HB-YKY est environ trois centimètres plus bas que le montage standard du constructeur.

Positionnement du bouchon du réservoir du HB-YKY

Ce décalage, associé à une collerette et un joint d'étanchéité, crée une cuvette étanche entre le réservoir et le capot, autour du bouchon.

Les autorités d'enquête suisse et allemande ont été informées que ce réservoir métallique permettait l'infiltration d'eau par le bouchon du réservoir. Il leur a été demandé de prévenir les propriétaires des avions équipés de ce réservoir.

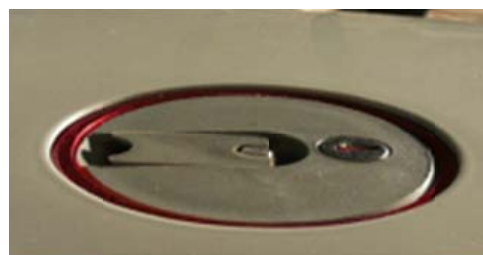
Positionnement du bouchon prévu par le constructeur

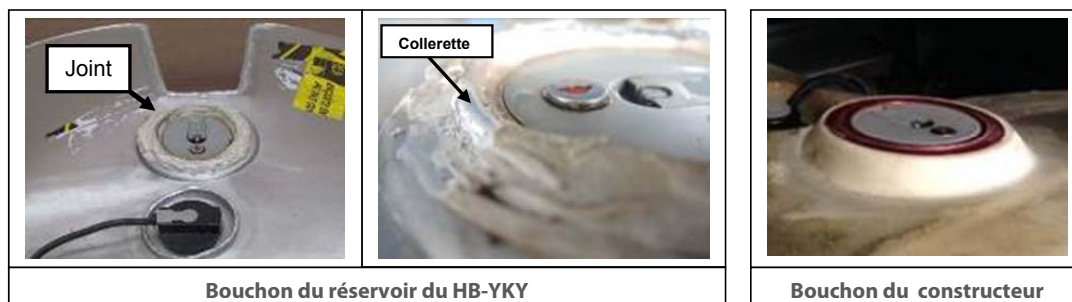
Des tests postérieurs à l'accident ont montré que cette cuvette permettait la rétention d'une quantité d'eau de 25 ml environ, et que cette eau pouvait pénétrer dans le réservoir autour de la serrure du bouchon avec un débit d'environ 15 ml par minute.
