**Accident du Cessna 172-R
immatriculé F-HATK
survenu le 20 mai 2016
à Aix-les-Milles (13)**

**Atterrissage dur, sortie latérale de piste,
incendie post-impact**

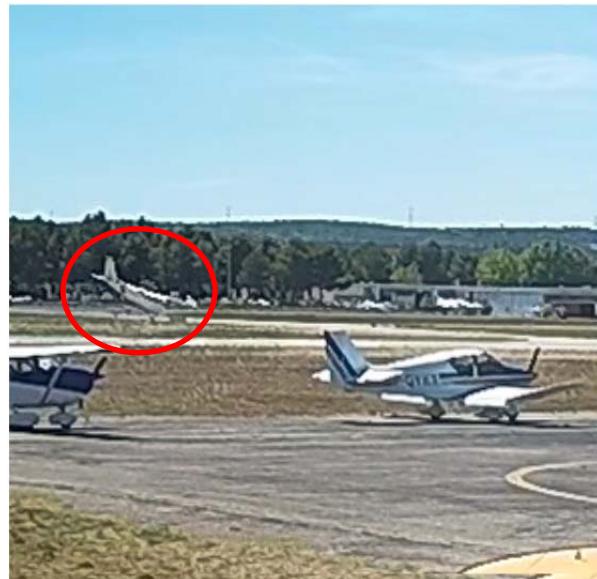
L'analyse d'une vidéo extraite d'une caméra de surveillance a permis d'estimer une assiette à piquer d'environ 20° et un taux de descente moyen de 1 500 ft/min, dans les derniers instants avant l'impact.

L'analyse de la vidéo a également permis de confirmer que les volets étaient sortis mais la qualité de l'image n'a pas permis de déterminer la configuration des volets utilisée.

Figure 1 : image de l'avion à l'impact

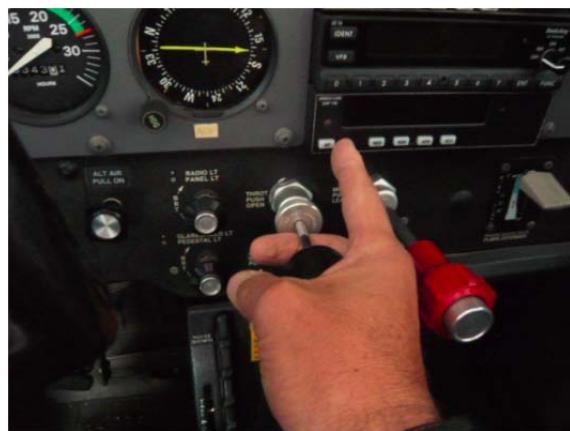
Le boîtier de commande du pilote automatique est installé sur la partie basse de la console centrale du poste de pilotage, à proximité de la commande de puissance. Le bouton AP permet l'engagement du pilote automatique. Un appui d'au moins un quart de seconde⁽⁶⁾ est nécessaire sur ce bouton pour enclencher le pilote automatique. Le désengagement s'effectue en appuyant sur un bouton rouge positionné sur la corne gauche du manche du pilote ou en appuyant à nouveau sur le bouton AP. Pendant la mise en puissance du moteur, un appui involontaire sur le bouton AP d'engagement du pilote automatique est possible.

Figure 2 : mise en situation de la commande de puissance par rapport à la position du bouton AP

Un engagement involontaire du pilote automatique par le pilote lors de l'augmentation du régime du moteur effectué en approche finale est également possible. Dans ce cas, le pilote automatique aurait maintenu la vitesse verticale courante (en descente) et lors de l'arrondi, ceci pourrait avoir eu comme conséquence un déroulement du trim à l'opposé de la commande manuelle, entraînant une forte assiette à piquer lorsque le pilote relâche les efforts. Après un certain déroulement du trim, une alarme lumineuse apparaît sur le tableau de pannes et les alarmes sonores « *trim in motion* » puis « *check pitch trim* » se font entendre. Ces alarmes peuvent correspondre aux alarmes entendues par le témoin au sol.

En cas de fonctionnement anormal du pilote automatique, afin d'éviter que celui-ci exerce des commandes inappropriées sur les gouvernes, il est recommandé de le désactiver en tirant le breaker AUTO PILOT.
