Décollage avec un patin arrimé à la remorque de transport, basculement sur le côté, collision avec le sol

Aéronef	Hélicoptère Bell 47 G2 immatriculé F-GAMD
Date et heure	24 mai 2016 à 06 h 50 ⁽¹⁾
Exploitant	Société
Lieu	Ampuis (69)
Nature du vol	Travail aérien
Personne à bord	Pilote
Conséquences et dommages	Pilote légèrement blessé, hélicoptère détruit

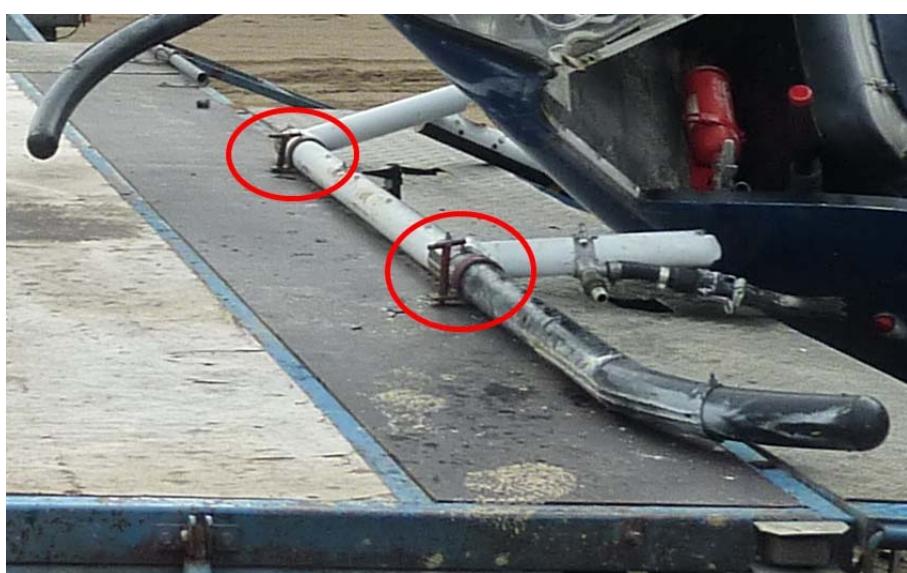
L'examen de l'hélicoptère et de la remorque a confirmé la présence des deux brides d'arrimage sur le patin gauche (voir figure 1 ci-après).

Figure 1 - remorque de transport, patin gauche et brides d'arrimage

Les deux brides étaient oxydées et ne comportaient que quelques traces de peinture rouge ternie. Aucun dispositif de signalisation n'était présent.

L'accident est dû à l'oubli de retrait de deux des quatre brides d'arrimage des patins de l'hélicoptère sur sa remorque de transport, ce qui a entraîné le basculement de l'hélicoptère sur le côté gauche lors du décollage.

- l'absence de procédure ou de check-list pour le désarrimage et la préparation de l'hélicoptère après un transport routier ;
- l'utilisation de brides d'arrimage dont la couleur ne permettait pas de les distinguer facilement ;
- l'absence de dispositif permettant de signaler au pilote ou au mécanicien la présence des brides.
