## Incident grave du Boeing 777-200ER immatriculé N777AS survenu le 5 juin 2016 à Paris - Le Bourget (93)

## Approche non stabilisée, déclenchement d'une alarme GPWS, contact de l'empennage et de l'aile avec le sol lors de la remise de gaz

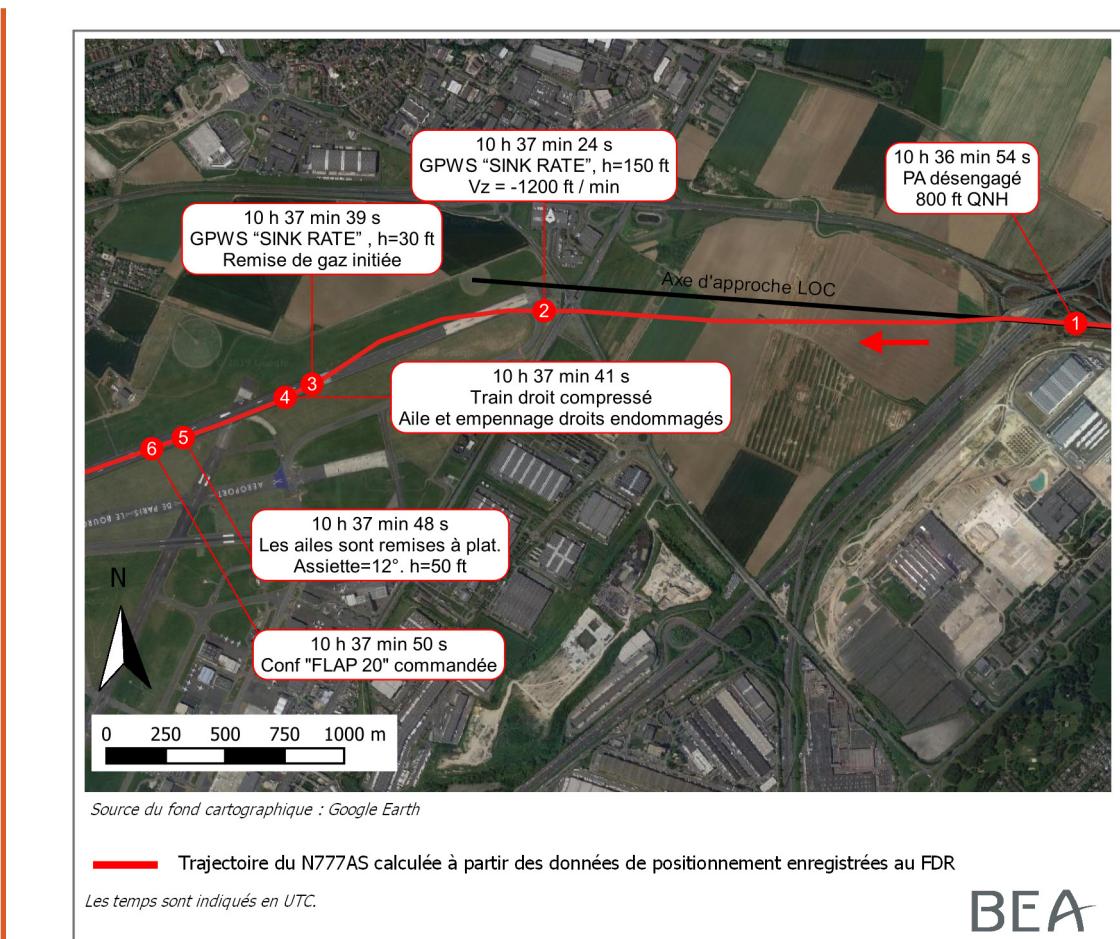
Figure 1 : trajectoire finale du N777AS

Le pilote automatique est désengagé par l'équipage juste avant le passage de la MDA<sup>(6)</sup> qui est de 800 ft (614 ft AAL<sup>(7)</sup>, voir point ❶ de la figure 1 ci-après).

Deux secondes plus tard, l'alarme GPWS « SINK RATE, SINK RATE »<sup>(10)</sup> se déclenche❷. La vitesse de descente est alors d'environ -1 200 ft/min et la hauteur d'environ 150 ft RA. Les N1 sont à 38 %, en diminution. Le PF accentue son ordre à cabrer. Les manettes de poussée avancent progressivement.

À 10 h 37 min 27, l'avion dépasse l'axe central de la piste avec une inclinaison de 19° à gauche, à une hauteur d'environ 100 ft RA. La vitesse est de 137 kt, en diminution.

Une seconde plus tard, une nouvelle alarme GPWS « SINK RATE, SINK RATE » se déclenche **③**.

À 10 h 37 min 41, le train d'atterrissement principal droit est compressé **④**. L'accélération verticale maximale enregistrée est de 1.96 g. L'assiette est de 10° et le roulis d'environ 16° à droite.

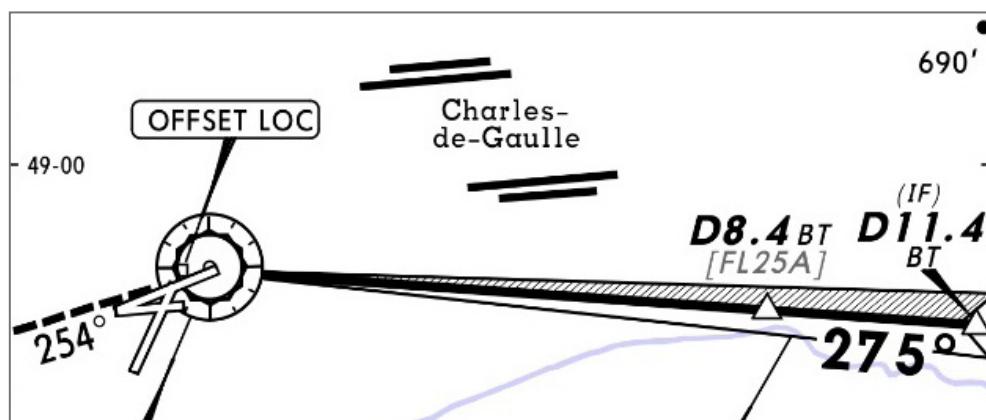
Figure 2 : extrait de la carte Jeppesen utilisée par l'équipage pour l'approche LOC A piste 25

Afin de ne pas interférer avec les axes d'approche de l'aéroport de Paris - Charles de Gaulle, l'axe d'approche LOC A de la piste 25 est orienté au 275, décalé de 26° par rapport à l'axe de la piste qui est orienté au 249. Le FAF<sup>(20)</sup> est à une altitude de 3 000 ft. La MDA<sup>(21)</sup> est de 800 ft (614 ft AAL) pour un avion de catégorie C, tel que le N777AS.

Il est à noter que pour un avion de catégorie D, tel un Boeing 777-300 présentant des caractéristiques peu éloignées de celles du N777AS, la MDA passe à 890 ft QNH (704 ft AAL). Pour un avion de cette catégorie et dans les conditions du jour, la probabilité d'acquérir les références visuelles à l'altitude de décision était faible, ce qui aurait vraisemblablement conduit à interrompre l'approche.
