Accident du Robinson R44 II immatriculé F-GZAH survenu le 10 juin 2016 au Pescher (19)⁽¹⁾

Perte de contrôle en lacet au cours d'une approche Hors Effet de Sol (HES), en région vallonnée

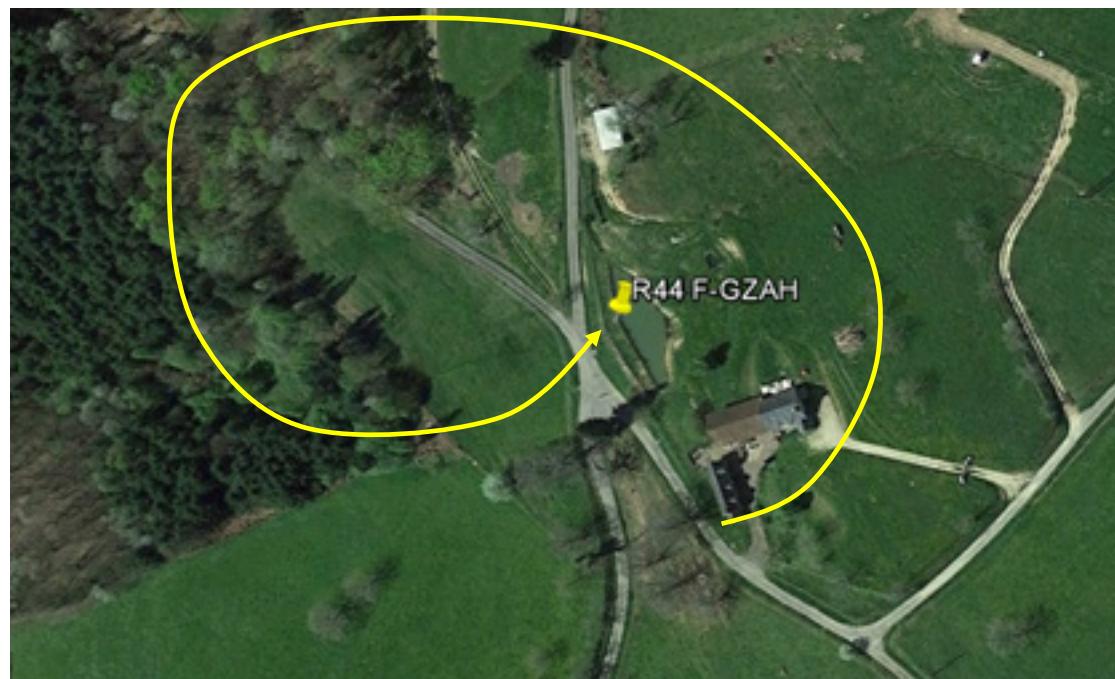
Figure 1 - trajectoire d'approche décrite par le pilote

Le pilote indique que son point de visée (zone plane dégagée d'obstacle) se situe au nord-est de la mare (cf. figure 1). En approche finale, à une vitesse d'environ 40 kt, il réduit la vitesse verticale de - 200 ft/mn à 0. Alors qu'il se situe à une hauteur d'environ 30 à 40 mètres, le pilote constate que le nez de l'hélicoptère part à droite. Il réussit à contrer le mouvement de lacet en appuyant sur le palonnier gauche. Puis, le mouvement à droite reprend. Il ne peut pas le contrer malgré son action sur le palonnier gauche. L'appareil tourne sur lui-même (il estime la rotation à deux tours) et descend. Le pilote diminue son action sur la commande du pas collectif peu avant l'impact pour diminuer le couple de renversement du rotor principal, induisant une augmentation de la vitesse verticale. La partie arrière de l'hélicoptère heurte durement le sol. Le pilote précise qu'il n'a pas entendu l'alarme « low RPM » (testée avant le décollage), ni perçu aucune autre alarme.

Le site de l'accident se situe dans une région vallonnée. La pente est montante dans le sens de l'approche. L'épave repose à la limite d'un talus situé entre un étang et une route, environ dix mètres en contre bas.
