## Collision avec le relief, en vol de pente, en instruction

<b>Aéronef</b>	Planeur Schempp Hirth Arcus immatriculé F-CVDF
<b>Date et heure</b>	22 juin 2016 vers 16 h 00 <sup>(1)</sup>
<b>Exploitant</b>	École
<b>Lieu</b>	Authon (04), altitude 1 772 mètres
<b>Nature du vol</b>	Aviation générale
<b>Personnes à bord</b>	Pilote et instructeur
<b>Conséquences et dommages</b>	Pilote décédé, instructeur blessé, planeur détruit

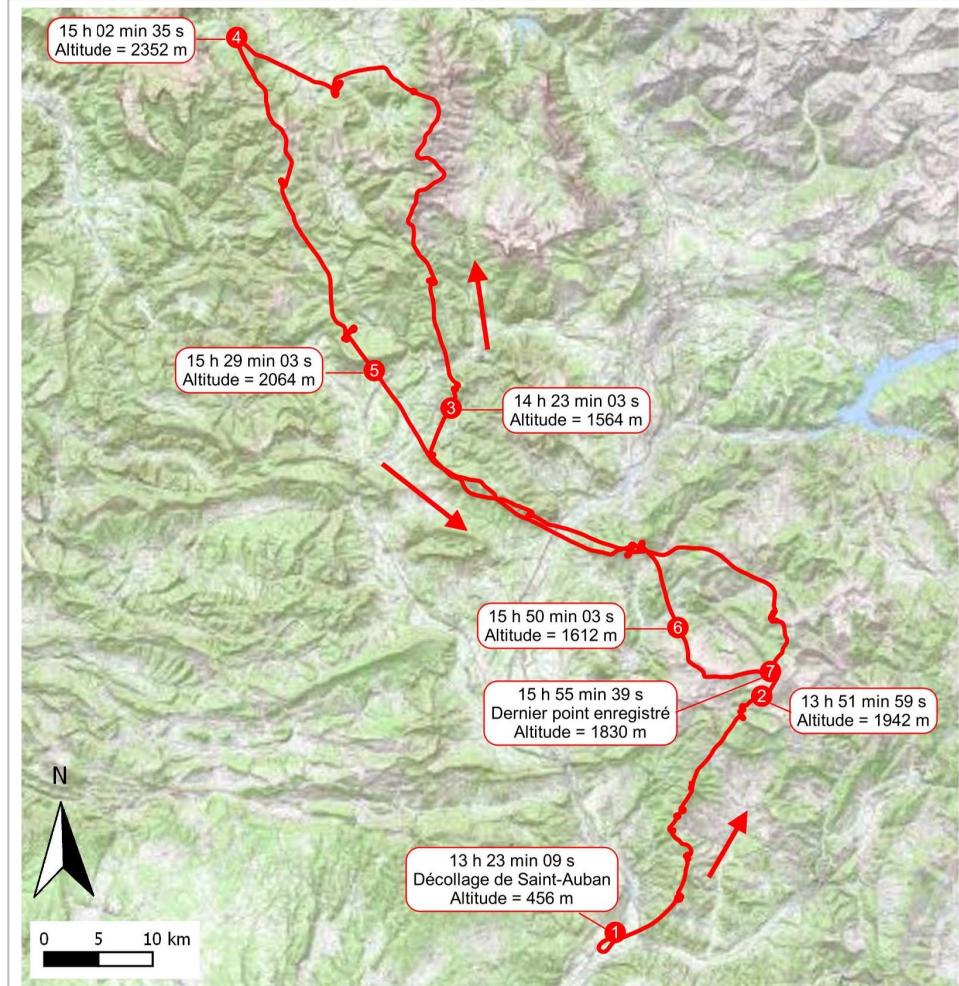
— Trajectoire du F-CVDF extraite du calculateur GNSS LX9000 du décollage jusqu'au dernier point enregistré

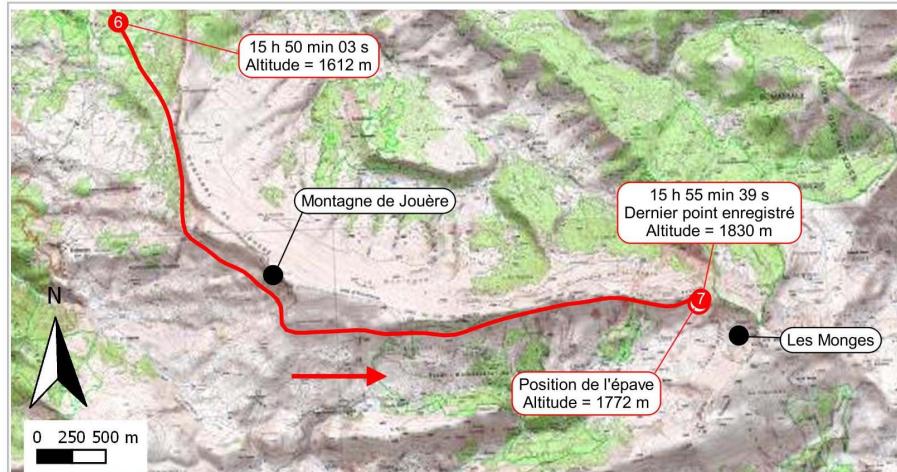
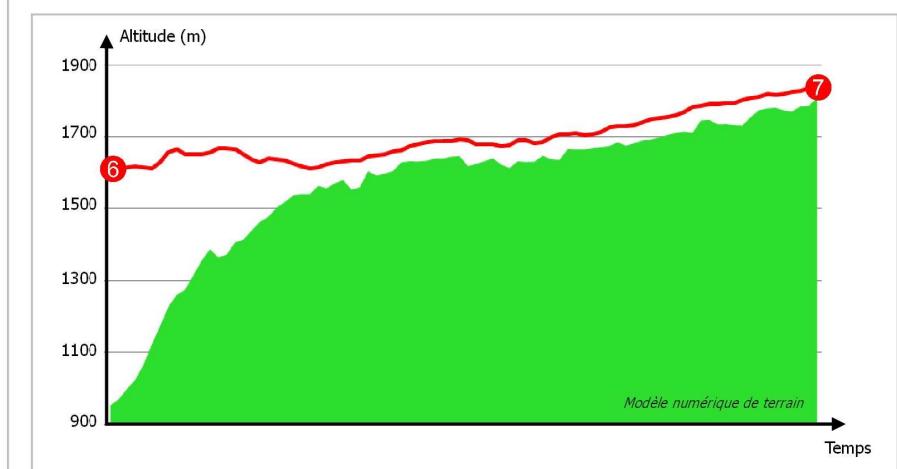
En arrivant à proximité du cirque des Monges, l'instructeur demande au pilote de virer à droite. Lors du virage, le planeur subit de fortes descendances. L'instructeur reprend les commandes : il remet les ailes à plat et essaye de maintenir la vitesse. L'aile droite heurte une crête en contrebas. À l'impact, le planeur tourne sur lui-même par la droite puis descend la pente et s'immobilise dans la ravine.

Fin de la trajectoire du F-CVDF extraite du calculateur GNSS LX9000 depuis 15 h 50 min jusqu'au dernier point enregistré

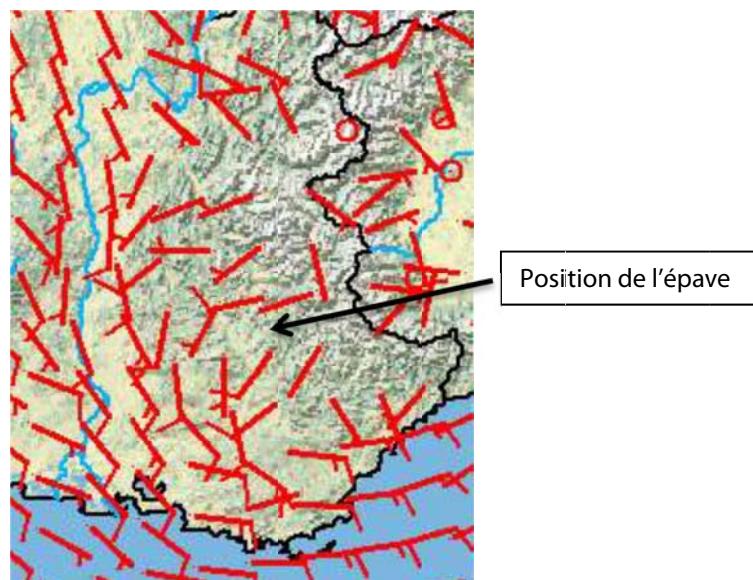
Les cartes de prévision de vent présentées lors du briefing le matin (cartes de 12 h 00 UTC) montraient une absence de vent dominant en surface et un vent du sud à sud-est en altitude.

Extrait de la carte de prévision de vent au niveau 850 hPa (1 500 mètres)
