**Perte de contrôle lors du roulement à l'atterrissage,  
sortie latérale de piste, basculement sur le dos**

<b>Aéronef</b>	Avion Robin DR 253 immatriculé F-BOZM
<b>Date et heure</b>	8 juillet 2016 vers 18 h 00 <sup>(1)</sup>
<b>Exploitant</b>	Club
<b>Lieu</b>	Aérodrome d'Auxerre - Branches (89)
<b>Nature du vol</b>	Aviation générale, convenance personnelle, voyage
<b>Personnes à bord</b>	Pilote et trois passagers
<b>Conséquences et dommages</b>	Pilote et un passager légèrement blessés, avion détruit

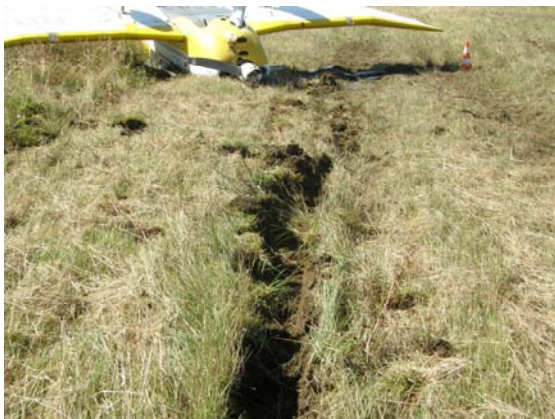
L'examen du site a montré la présence d'une ornière dans l'herbe à proximité immédiate de l'épave (*figure 1*). Cette ornière, parallèle à l'axe de piste, est située à 17 mètres du bord de piste gauche dans le sens de l'atterrissage, environ 940 mètres après le seuil 18. Elle est large et profonde de 30 cm environ, et s'étend sur une longueur de quelques mètres. Les observations n'ont pas permis de déterminer si cette ornière était présente avant le passage de l'avion ou si elle a été creusée par le train avant de ce dernier. Plusieurs ornières de ce type sont présentes le long de la bande aménagée de la piste.

Figure 1 : ornière située dans la bande aménagée

Les ornières présentes sur le lieu de l'accident ne sont plus visibles deux mois après l'événement. En revanche, la bande aménagée est accidentée et présente de nombreuses bosses.

Les conséquences de la sortie de piste du F-BOZM ont été aggravées par l'état de la bande aménagée. Cet accident a démontré le risque de survenue de blessures corporelles en cas de sortie de piste.

L'exploitant a décidé, en septembre 2016, de réaliser des travaux de réaménagement de la bande aménagée.

Les travaux de réaménagement de la bande aménagée décidés par l'exploitant en septembre 2016 devront permettre de lever cet écart. À la suite de ce contrôle, l'exploitant a produit un Plan d'Actions Correctives transmis à la DSAC le 15 mai 2017, dans lequel il précise que la bande aménagée sera remise en conformité en septembre 2017.

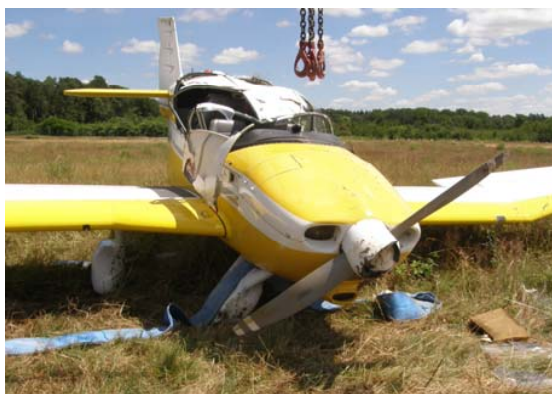
L'avion est retrouvé sur le dos, le train avant orienté vers la droite. Les volets de l'avion sont positionnés sur le premier cran. Les dommages consécutifs au basculement de l'avion sont concentrés sur le poste de pilotage (figure 2).

Figure 2 : dégâts consécutifs au basculement de l'avion sur le dos
