Perte de contrôle lors du roulement à l'atterrissage, sortie latérale de piste, basculement sur le dos

Aéronef	Avion Robin DR 253 immatriculé F-BOZM
Date et heure	8 juillet 2016 vers 18 h 00 ⁽¹⁾
Exploitant	Club
Lieu	Aérodrome d'Auxerre - Branches (89)
Nature du vol	Aviation générale, convenance personnelle, voyage
Personnes à bord	Pilote et trois passagers
Conséquences et dommages	Pilote et un passager légèrement blessés, avion détruit

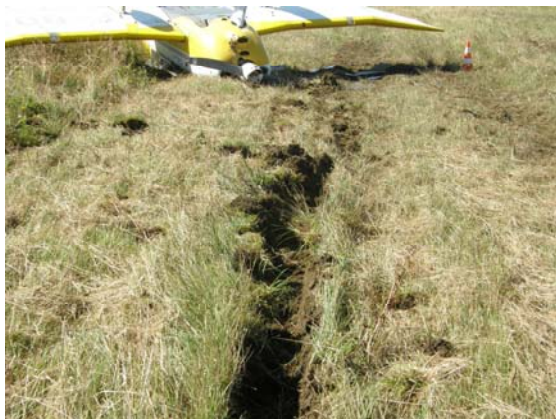
L'examen du site a montré la présence d'une ornière dans l'herbe à proximité immédiate de l'épave (*figure 1*). Cette ornière, parallèle à l'axe de piste, est située à 17 mètres du bord de piste gauche dans le sens de l'atterrissage, environ 940 mètres après le seuil 18. Elle est large et profonde de 30 cm environ, et s'étend sur une longueur de quelques mètres. Les observations n'ont pas permis de déterminer si cette ornière était présente avant le passage de l'avion ou si elle a été creusée par le train avant de ce dernier. Plusieurs ornières de ce type sont présentes le long de la bande aménagée de la piste.

Figure 1 : ornière située dans la bande aménagée

Les ornières présentes sur le lieu de l'accident ne sont plus visibles deux mois après l'événement. En revanche, la bande aménagée est accidentée et présente de nombreuses bosses.

Les conséquences de la sortie de piste du F-BOZM ont été aggravées par l'état de la bande aménagée. Cet accident a démontré le risque de survenue de blessures corporelles en cas de sortie de piste.

L'exploitant a décidé, en septembre 2016, de réaliser des travaux de réaménagement de la bande aménagée.

Les travaux de réaménagement de la bande aménagée décidés par l'exploitant en septembre 2016 devront permettre de lever cet écart. À la suite de ce contrôle, l'exploitant a produit un Plan d'Actions Correctives transmis à la DSAC le 15 mai 2017, dans lequel il précise que la bande aménagée sera remise en conformité en septembre 2017.

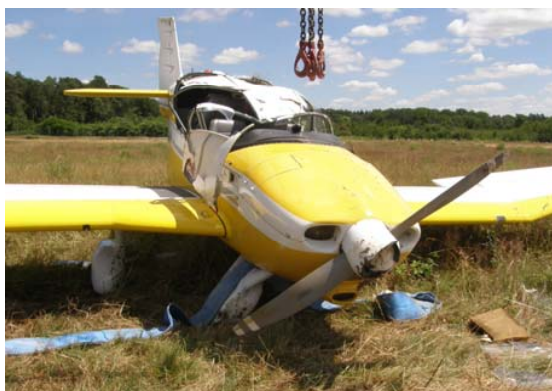
L'avion est retrouvé sur le dos, le train avant orienté vers la droite. Les volets de l'avion sont positionnés sur le premier cran. Les dommages consécutifs au basculement de l'avion sont concentrés sur le poste de pilotage (figure 2).

Figure 2 : dégâts consécutifs au basculement de l'avion sur le dos

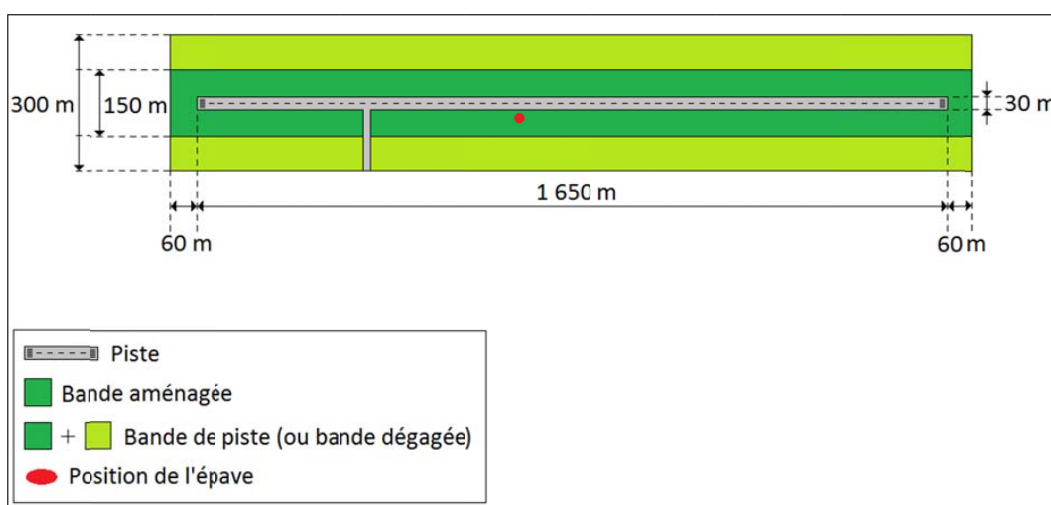
Cette annexe précise les dimensions minimales réglementaires de la bande de piste et de la bande aménagée en fonction de la longueur de la piste. Le schéma infra (figure 3) représente les longueurs minimales des bandes de piste et aménagée sur l'aérodrome d'Auxerre - Branches.

Figure 3 : longueurs minimales des bandes de piste et aménagée sur l'aérodrome d'Auxerre - Branches

Les données extraites de l'AIP⁽⁸⁾ précisent que la bande de piste d'Auxerre respecte ces longueurs⁽⁹⁾.
