Accident du RANS Coyote II S-6ES

identifié **35-FF**

survenu le 15 juillet 2016

à Guiscriff Scaer (56)

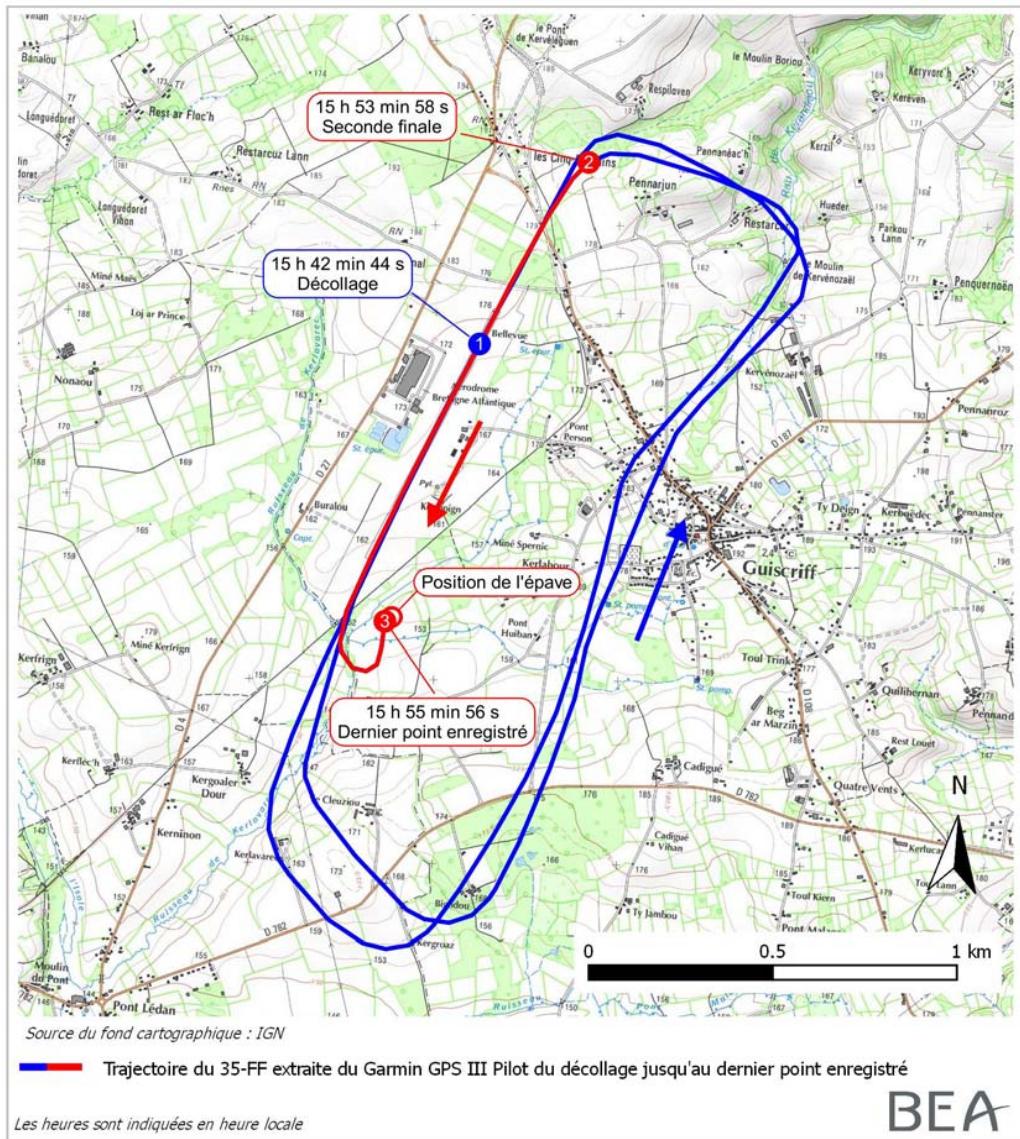
L'ULM était équipé d'un calculateur Garmin GPS III Pilot qui enregistre des données telles que les traces 2D, les points de passage et les routes. La trace GNSS relative au vol de l'évènement est représentée dans le plan horizontal suivant :

Une personne, située à 150 mètres environ à l'ouest du seuil de piste 02, indique avoir vu le 35-FF effectuer plusieurs circuits d'aérodromes. Peu après le dernier décollage⁽⁴⁾, elle a entendu le moteur s'arrêter et vu dans le même temps l'hélice se caler. Cette personne n'a pas remarqué de changement dans l'attitude de l'ULM qui devait être à une hauteur d'environ 100 mètres. Il ajoute que l'ULM a viré vers la gauche, comme pour revenir vers la piste. Elle précise qu'à la fin du demi-tour, l'ULM, qui avait perdu peu de hauteur par rapport à celle où l'arrêt du moteur s'est produit, a décroché brusquement par la droite et « *piqué du nez* » vers le sol. Il n'a pas vu l'impact avec le sol.
