## Accident du Jodel DR1053<sup>(1)</sup> immatriculé F-PRNE survenu le 3 août 2016 à Villefranche de Rouergue (12)

### Perte de contrôle lors d'un posé-décollé, collision avec un arbre puis le sol, incendie, en instruction solo

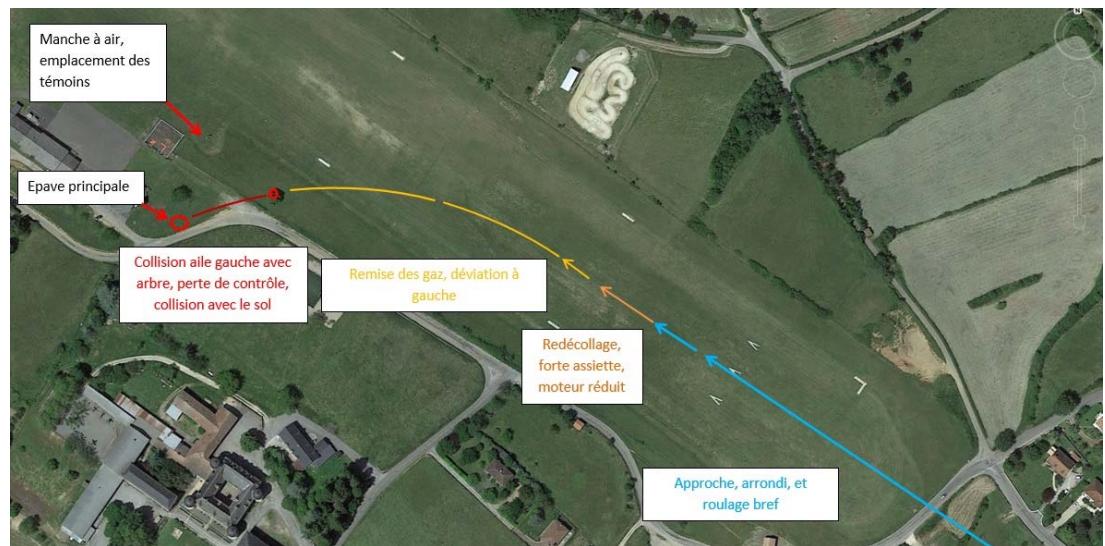
Figure 1 : illustration de principe de la trajectoire

L'instructeur et ces deux témoins indiquent que le premier circuit d'aérodrome se déroule normalement. L'élève s'annonce à chaque étape. Sa voix leur semble normale. En finale pour la piste 31, l'avion est sur le plan et dans l'axe, la vitesse semble correcte. L'arrondi est satisfaisant. L'avion touche « 3 points », roule quelques mètres puis prend brutalement une forte assiette à cabrer et s'élève à quelques mètres de hauteur, moteur réduit. L'instructeur demande par radio à l'élève de remettre immédiatement toute la puissance. Le moteur reprend de la puissance. L'assiette de l'avion diminue légèrement. L'avion s'incline à gauche et dévie vers la gauche à faible vitesse. L'aile gauche heurte un marronnier situé à proximité de la clôture de l'aérodrome. L'avion bascule puis heurte le sol avec une forte assiette à piquer et prend feu.

- une prise d'assiette soudaine et excessive au début du roulement à l'atterrissement engendrant un redécollage ;
- un écart de trajectoire à gauche sans prise d'altitude, vraisemblablement lié aux effets du moteur générés par la mise en puissance rapide pour revenir à une situation normale ;
- le heurt d'un arbre endommageant gravement l'avion ;
- la collision avec le sol suivie d'un incendie.
