Accident du Schempp Hirth Janus CT
immatriculé **D-KLAY**
survenu le 8 août 2016
à Faverolles-sur-Cher (41)

Collision avec des obstacles lors d'un atterrissage d'urgence en campagne, en instruction

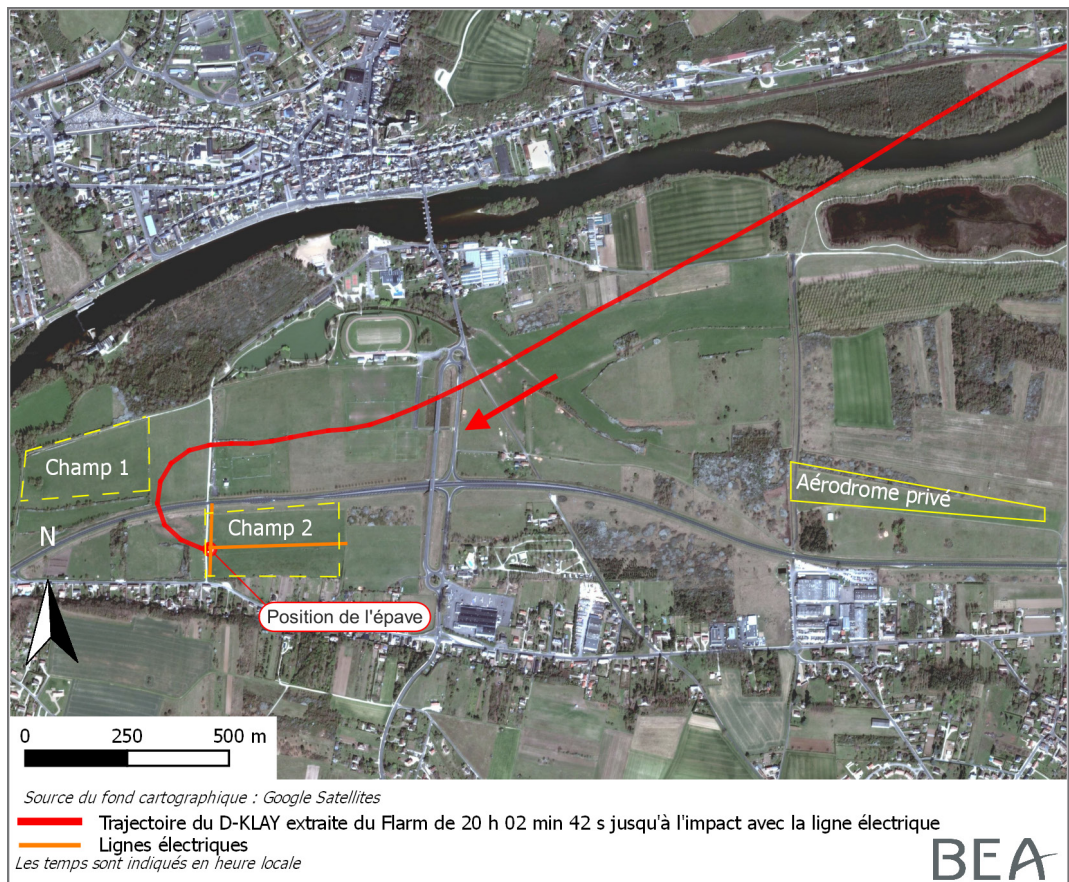
L'instructeur ne parvient pas à repérer l'aérodrome de détournement. Il identifie un champ (champ 1) qu'il estime adéquat pour un atterrissage en campagne et vers lequel il se dirige. Il explique qu'en raison de la diminution de la visibilité, il distingue tardivement la présence de plusieurs ballots de paille dans ce champ. L'instructeur interrompt alors son approche à une hauteur comprise entre 50 et 70 mètres et se dirige vers un autre champ (champ 2) situé sur sa gauche. Il identifie une ligne électrique orientée d'est en ouest puis effectue un virage pour s'aligner dans l'axe du champ. Il aperçoit au dernier moment une seconde ligne électrique orientée du nord au sud, perpendiculairement à la trajectoire du planeur.

Le planeur heurte un poteau électrique de cette seconde ligne et une haie puis entre en collision avec le sol.
