Perte de contrôle en longue finale par conditions atmosphériques turbulentes, collision avec un bâtiment

Aéronef	ULM multiaxe FK-Lightplanes FK12 Comet identifié 974-GJ
Date et heure	27 août 2016 vers 16 h 20 ⁽¹⁾
Exploitant	Privé
Lieu	Sours (28)
Nature du vol	Aviation générale, convenance personnelle, voyage
Personnes à bord	Pilote et un passager
Conséquences et dommages	Pilote et passager gravement blessés, ULM détruit

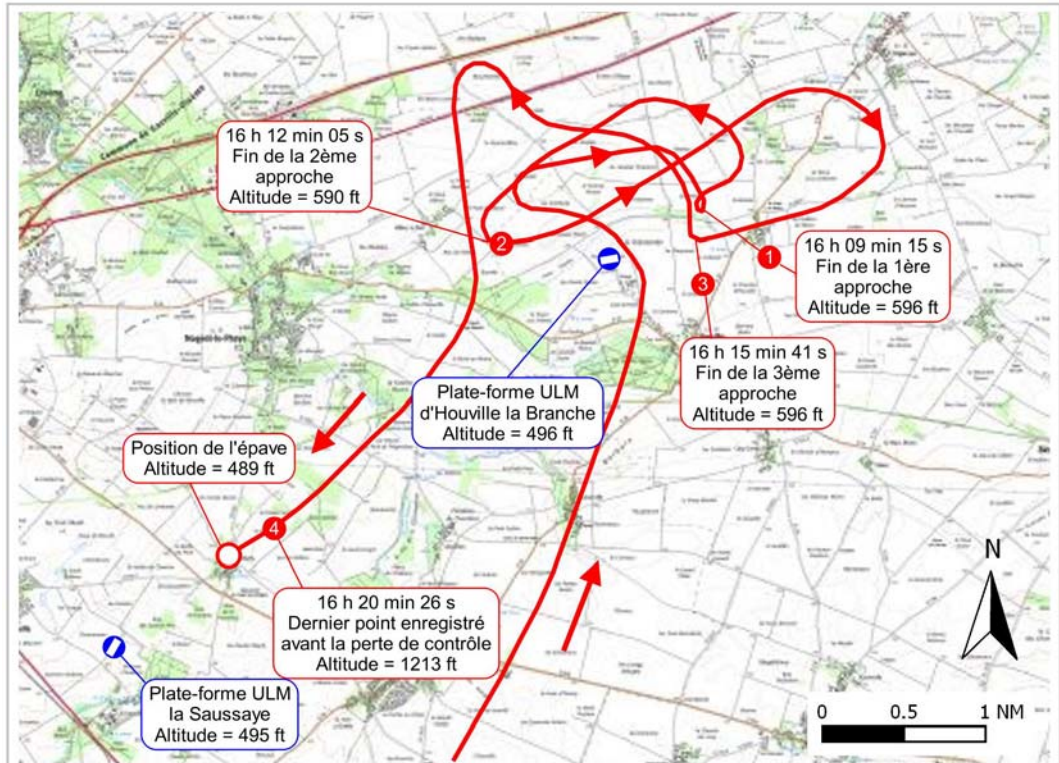
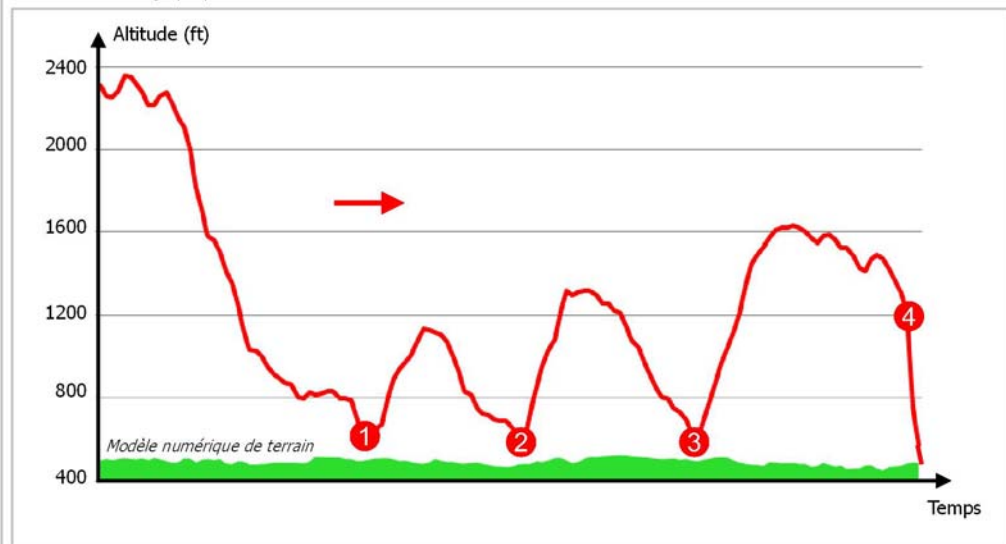
Après une navigation d'une trentaine de minutes, le pilote intègre le circuit d'aérodrome en vent arrière main droite pour atterrir en piste 26⁽³⁾. En conditions turbulentes, durant l'étape de base, l'ULM s'incline à droite. Le pilote remet les ailes à plat et quitte le circuit d'aérodrome en reprenant de la hauteur (point ❶ de la trajectoire ci-après).

Constatant que la manche à air s'oriente différemment, et compte tenu de la déclivité pénalisante⁽⁴⁾ de la piste 26, le pilote effectue un circuit d'aérodrome main gauche pour atterrir en piste 08. Lors de l'étape de base, le pilote ressent à nouveau un fort roulis vers la droite, causé par une forte turbulence, et remet les ailes à plat comme la fois précédente (point ❷).

Les données extraites du calculateur GNSS embarqué dans l'ULM montrent que le pilote semble effectuer une troisième approche pour la piste 26, puis interrompt son approche en longue finale (point ❸). Le pilote reprend de la hauteur et indique sur la fréquence de la plate-forme ULM qu'il envisage de se dérouter au nord⁽⁵⁾, vers l'aérodrome privé de Pierres (28). Des pilotes ayant atterri quelques instants plus tôt lui suggèrent sur la fréquence de se dérouter plutôt au sud, vers la plate-forme ULM de la Saussaye (28), plus proche que Pierres. Le pilote suit cette suggestion et s'établit directement en longue finale pour la piste 21⁽⁶⁾.

Le pilote constate, après avoir localisé la piste, qu'il se situe à gauche de l'axe. Il corrige sa trajectoire en effectuant une légère baïonnette vers la droite. Au cours de cette manœuvre, en atmosphère turbulente, l'ULM part une nouvelle fois en roulis à droite. Le pilote n'arrive pas à remettre les ailes à plat et perd le contrôle de son ULM⁽⁷⁾. Ce dernier entre en collision avec le toit d'une grange avec une forte assiette à piquer.

— Trajectoire du 974-GJ extraite du calculateur GNSS depuis 16 h 05 min jusqu'à l'impact avec le sol

La trajectoire issue des données GNSS montre que l'étape de vent arrière du premier circuit d'aérodrome a été effectuée à une hauteur de 320 ft environ, c'est-à-dire en dessous de la hauteur de 500 ft publiée sur la fiche de la plate-forme ULM de Houville-la-Branche.

Les deux autres approches ont été effectuées en suivant une trajectoire différente d'un circuit d'aérodrome classique. Au cours de ces approches, les données GNSS montrent que le pilote a principalement évolué à des hauteurs plus faibles que la hauteur publiée.

Les pertes de hauteur observées lors de la première et de la troisième approches, associées à de faibles rayons de virage vers la droite, semblent indiquer que le pilote a perdu le contrôle de l'ULM. Les hauteurs minimales respectivement atteintes lors de ces pertes de contrôle sont d'environ 80 ft et 110 ft.
