## Accident du Robinson R22 Beta immatriculé G-SPEE survenu le 5 septembre 2016 à Origny-le-Sec (10)

<b>Heure</b>	À 21 h 54 <sup>(1)</sup>
<b>Exploitant</b>	Privé
<b>Nature du vol</b>	Aviation générale, convenance personnelle, voyage
<b>Personne à bord</b>	Pilote
<b>Conséquences et dommages</b>	Pilote décédé, hélicoptère détruit

### Collision avec le sol en conditions météorologiques incompatibles avec le vol VFR de nuit

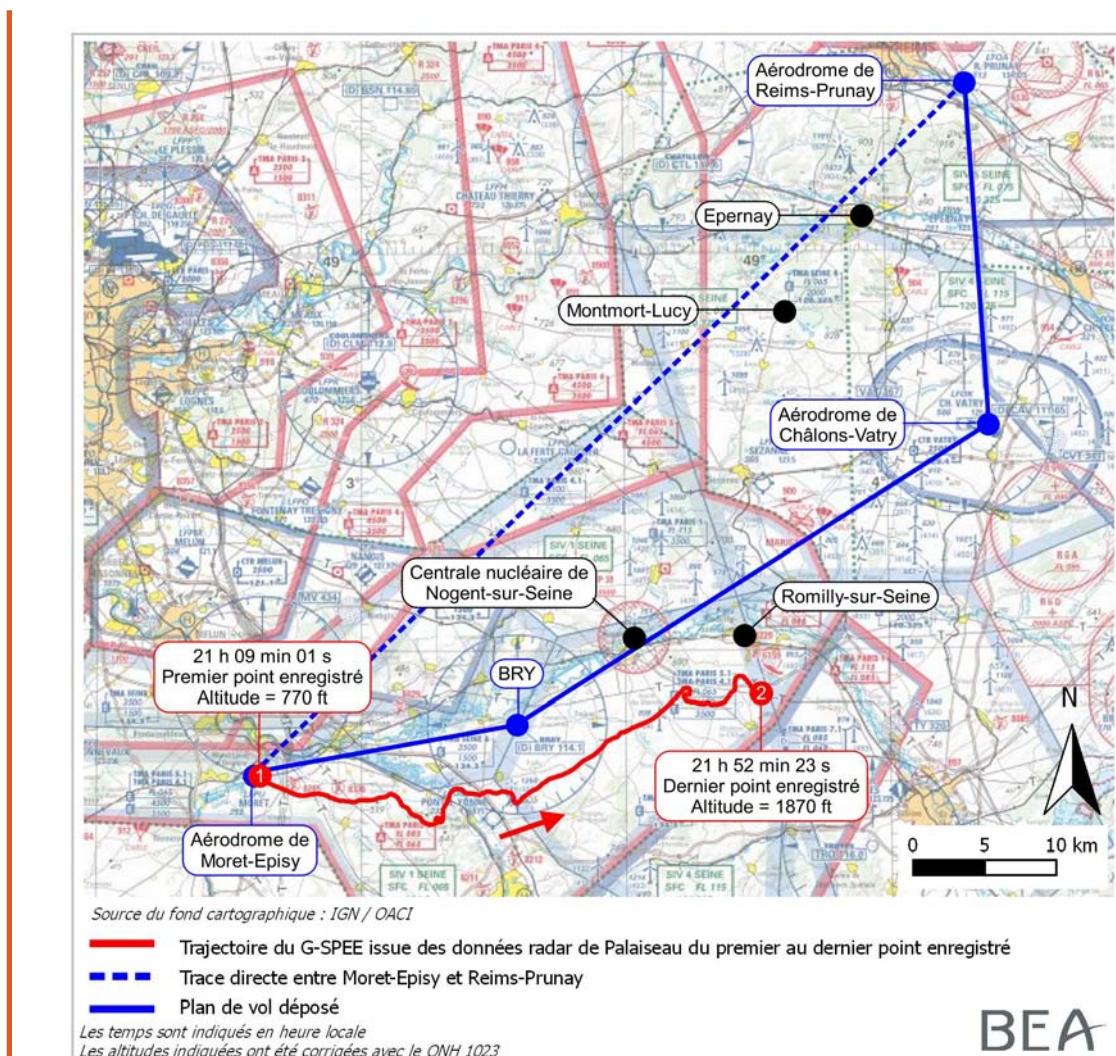
À 21 h 52, le contact radar est perdu alors que l'hélicoptère vient d'effectuer un virage de plus de 360°, à une hauteur d'environ 1 500 ft. Peu de temps après l'hélicoptère entre en collision avec le sol. Aucun message de détresse n'a été entendu.

La carte ci-dessous résume la trajectoire effectuée par l'hélicoptère, la route directe entre les aérodromes de départ et destination, ainsi que la route du plan de vol déposé.

L'enregistrement radar indique que, dès l'envol, l'hélicoptère suit une trajectoire orientée est, parfois sud, et que de nombreux virages sont effectués jusqu'au-delà de 360 degrés pour l'un d'entre eux. La hauteur de vol n'est pas constante, quelquefois en-dessous des normes réglementaires. Ces évolutions, ainsi que ses échanges radio avec le SIV, tendent à montrer que le pilote a vraisemblablement rencontré des difficultés à maintenir des conditions de vol compatibles avec l'exécution d'un vol VFR de nuit.

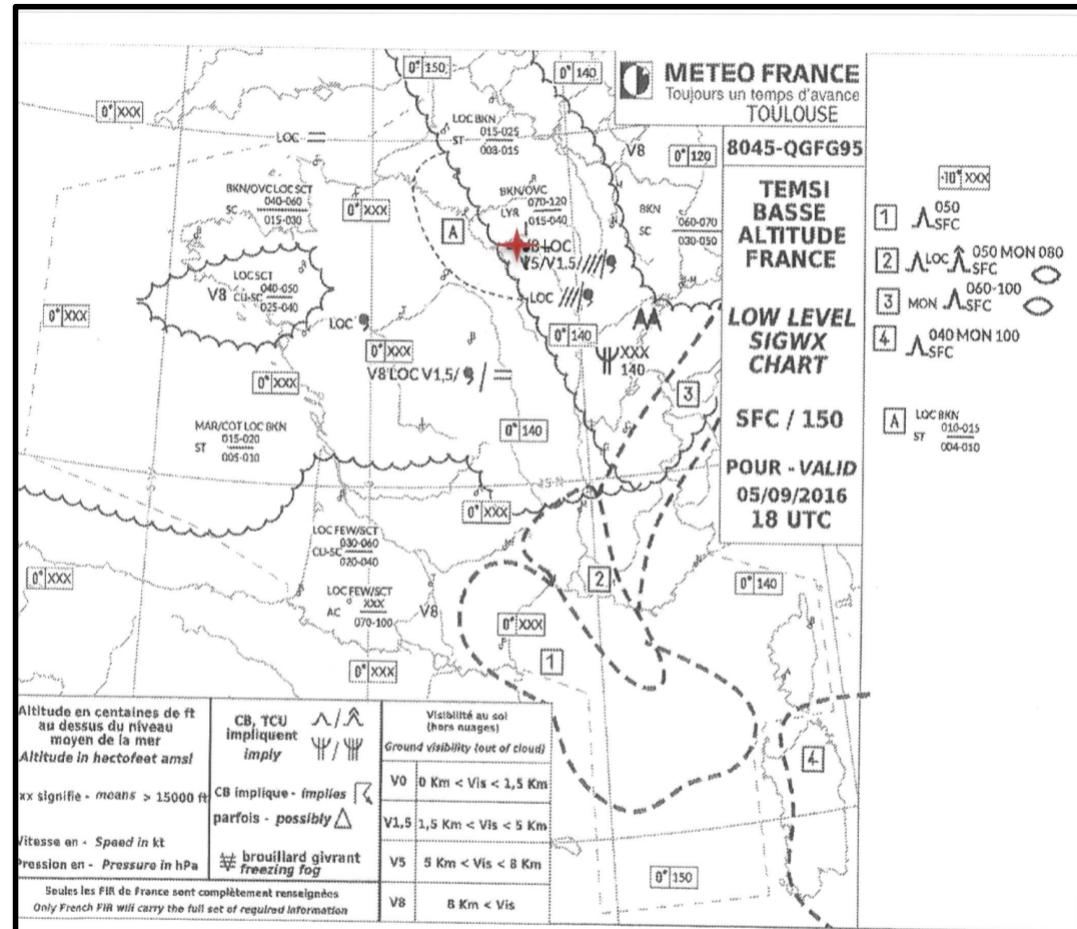
## CARTE TEMSI de 18 h 00 UTC

Une perturbation passe en soirée sur la région avec l'installation d'un secteur chaud très humide ainsi que des plafonds bas et des passages de pluies ou de bruines réduisant les visibilités.

La croix rouge correspond au lieu de l'accident.
