Perte de contrôle à faible hauteur lors d'un vol de navigation

Aéronef	ULM Super Guépard identifié 14-NI
Date et heure	11 septembre 2016 à 18 h 15 ⁽¹⁾
Exploitant	Club
Lieu	Pont-Farcy (14)
Nature du vol	Aviation générale
Personnes à bord	Pilote et un passager
Conséquences et dommages	Pilote et passager décédés, ULM détruit

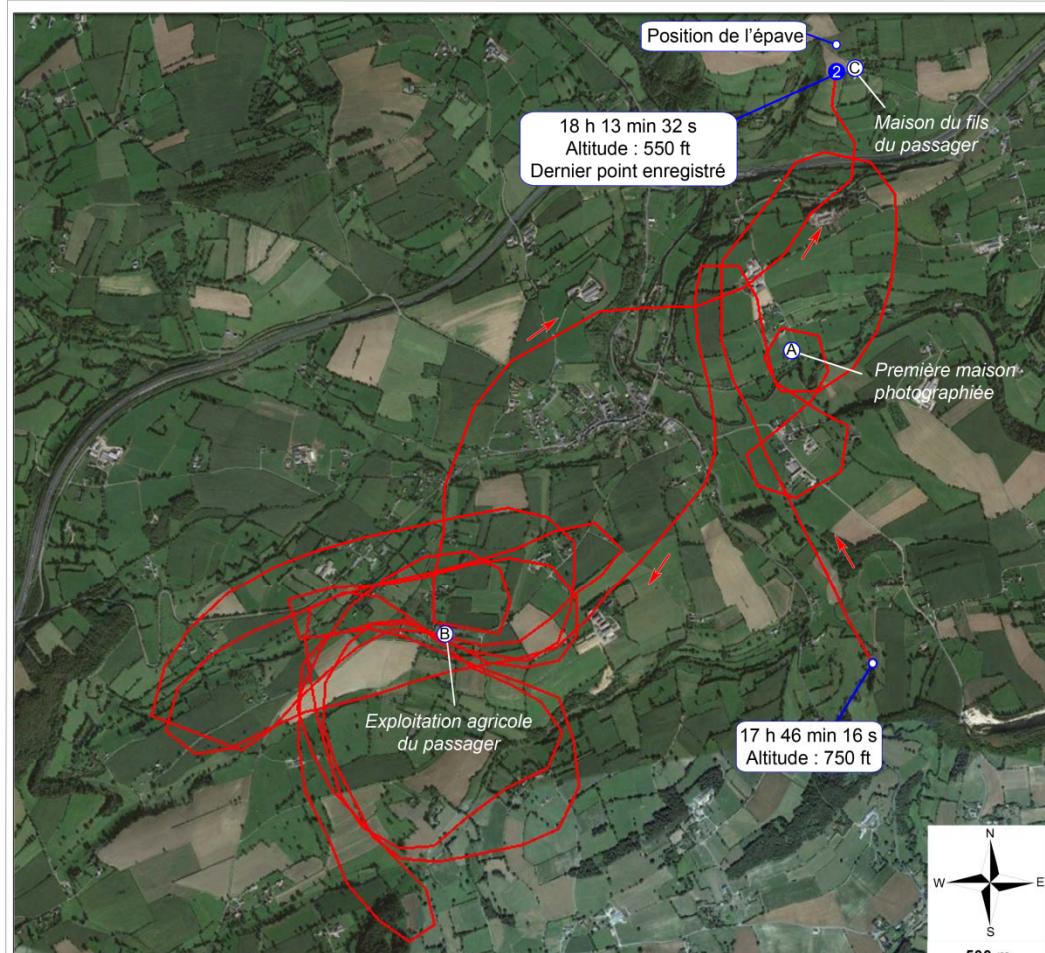
— Trajectoire partielle du 14-NI issue des données du radar secondaire d'Avranches depuis 17 h 46 min 16 s jusqu'au dernier point enregistré

*Les informations d'altitude sont calculées à partir du niveau de vol transmis par le transpondeur, corrigé du QNH local 1015 hPa.
Les temps sont indiqués en heure locale.*

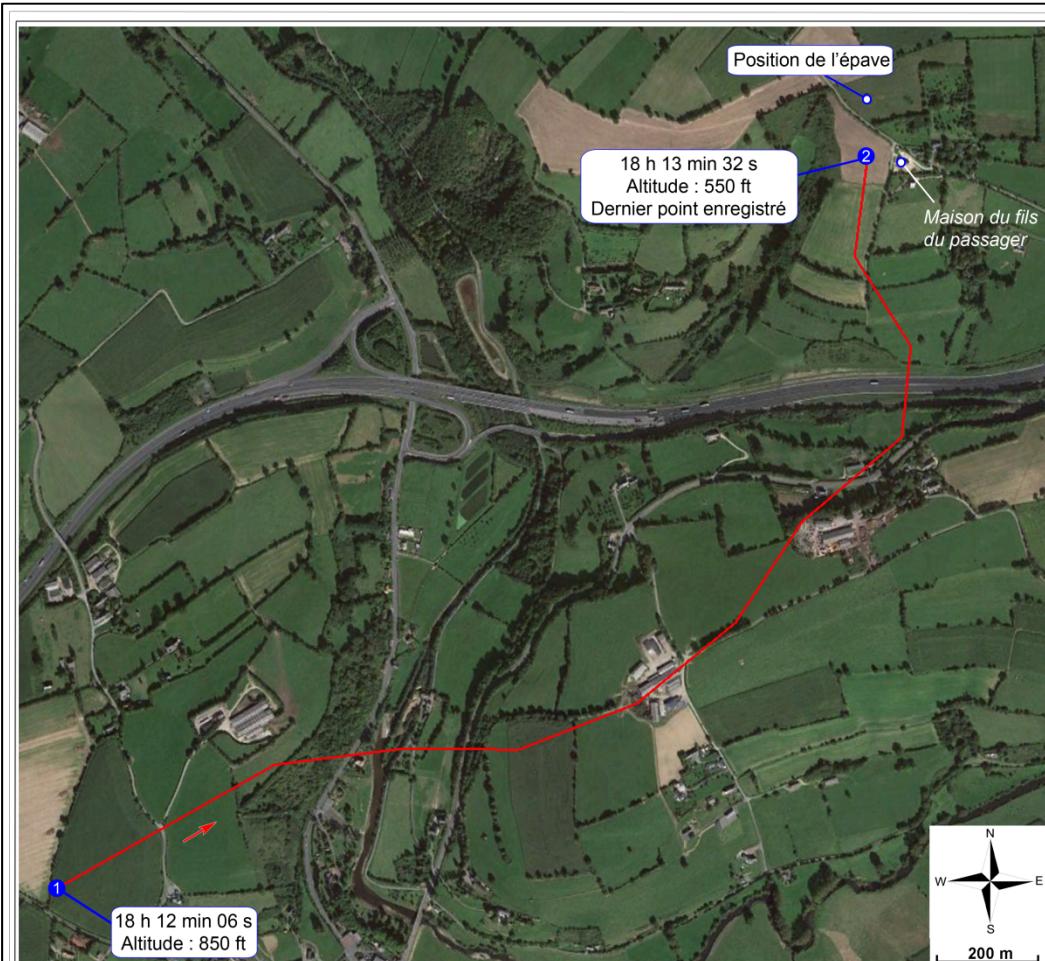
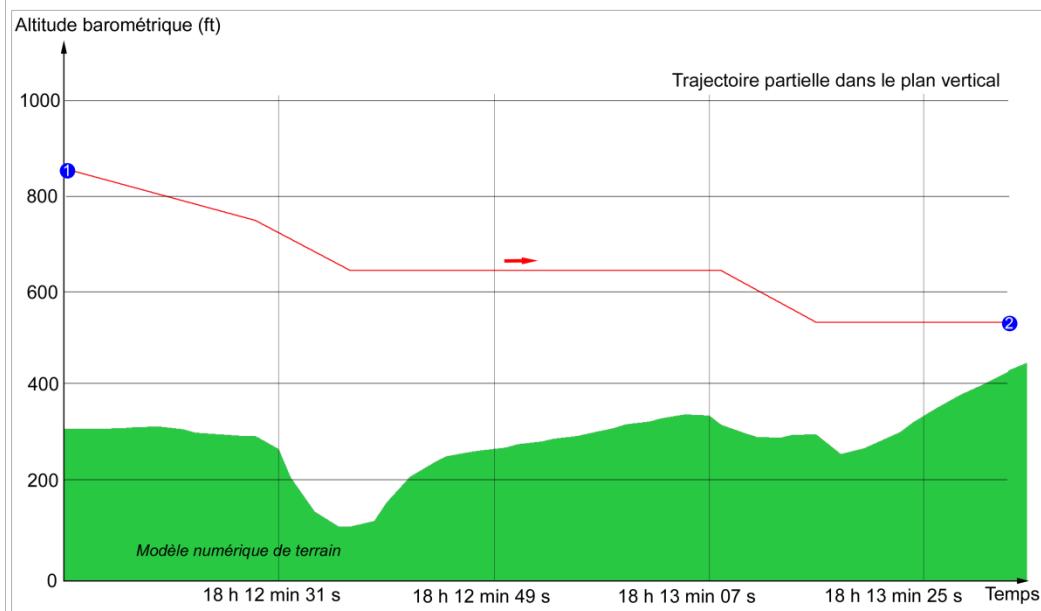
2.2 Trajectoire issue des données radar

— Trajectoire partielle du 14-NI issue des données du radar secondaire d'Avranches depuis 18 h 12 min 06 s jusqu'au dernier point enregistré

Les informations d'altitude sont calculées à partir du niveau de vol transmis par le transpondeur, corrigé du QNH local 1015 hPa.
Les temps sont indiqués en heure locale.

L'ensemble des photographies prises lors du vol confirme les faibles hauteurs constatées à l'examen des données radar. La dernière photographie prise par le passager, à moins de 200 mètres du site de l'accident, a été prise à une hauteur d'environ 100 ft.
