**Accident** de l'Airbus A320  
immatriculé **F-HBNK**  
survenu le 11 septembre 2016  
à Bastia Poretta (2B)

**Blessure de l'assistant sol lors du branchement du GPU  
à l'avion stationné**

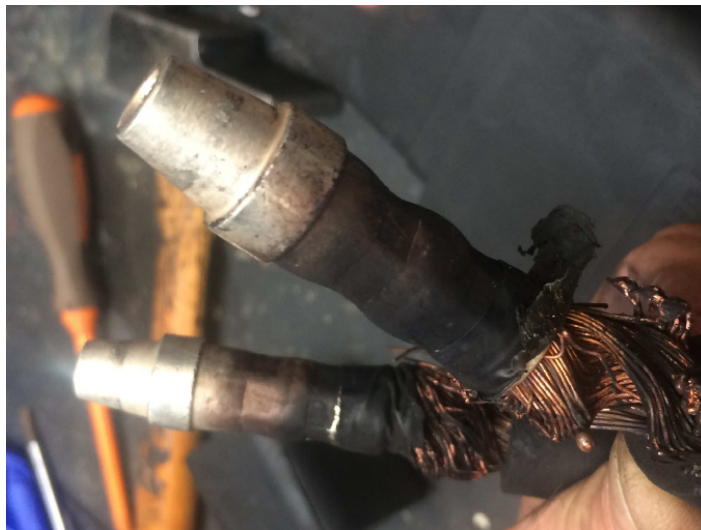
L'examen de la prise de parc a mis en évidence un court-circuit localisé à l'intérieur même de la prise entre les trois phases. Ce court-circuit a provoqué la fusion du cuivre sur les trois phases. Le neutre ne présente ni défaut ni fusion. Cet examen montre également l'absence de gaine isolante sur l'extrémité des quatre câbles (les trois phases et le neutre) au droit des broches métalliques.

Broches de la prise retirées de son bloc

L'absence de gaine isolante sur l'extrémité des câbles de la prise de parc est probablement due à un endommagement de la prise :

- à la suite d'une traction répétée lors du retrait de celle-ci par les câbles et non par le corps de la prise, ou
- à la suite de l'incident du 22 juin 2016.

Cette absence de gaine a entraîné un court-circuit au niveau des trois phases de la prise lors du branchement de celle-ci à l'avion et de l'alimentation de puissance du fait de l'actionnement simultané du commutateur S10.

A la suite de l'accident, Air France recommande la modification de la conception de la prise (absence d'espace vide au niveau de la prise et application d'une gaine thermo-rétractable à la jonction entre la prise et le câble) et une information auprès des agents de l'escale de Bastia pour indiquer que la mise sous tension du GPU ne doit se faire qu'une fois la prise branchée.

De son côté, Air Corsica a modifié la conception de la prise et a mis à jour la procédure sol d'utilisation du GPU en y précisant que la mise en œuvre du GPU doit être réalisée par un seul opérateur et que la manipulation du câble d'alimentation est interdite lorsqu'il est sous tension.
