Perte de contrôle lors d'un circuit d'aérodrome, collision avec le sol, incendie

Aéronef	ULM multiaxe Zenair Zodiac CH 650EI identifié 71-PU
Date et heure	7 octobre 2016 vers 15 h 15 ⁽¹⁾
Exploitant	Privé
Lieu	Vinzelles (71)
Nature du vol	Aviation générale, convenance personnelle, vol local
Personne à bord	Pilote
Conséquences et dommages	Pilote décédé, ULM détruit

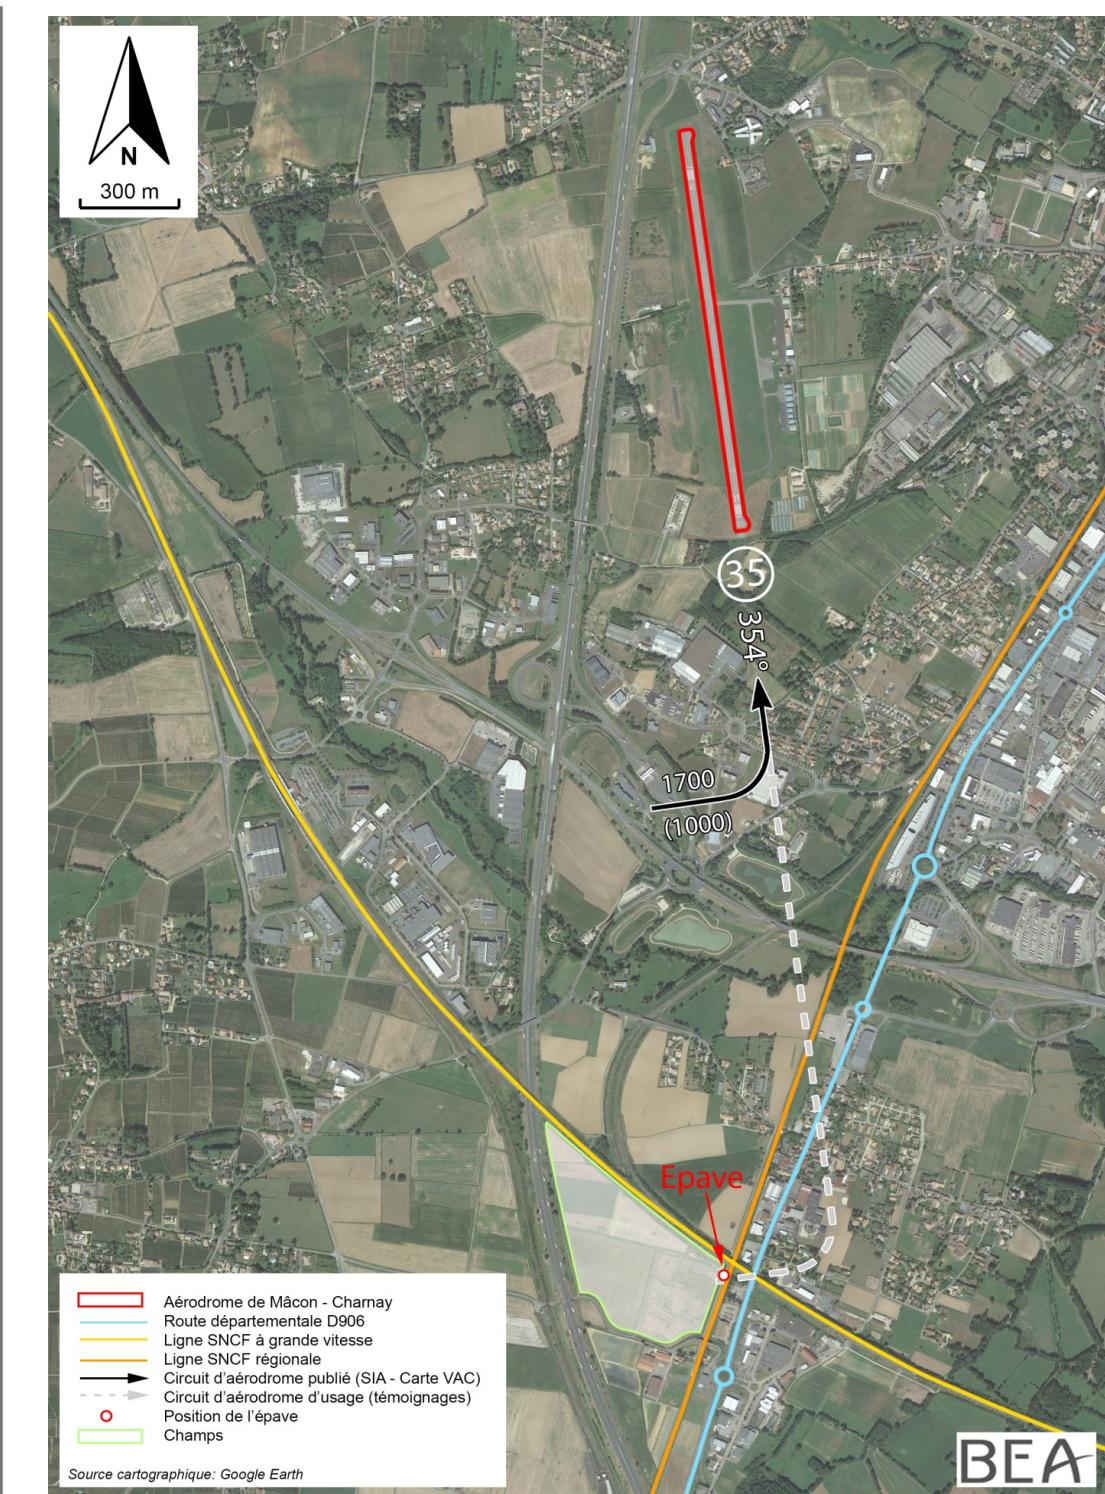
Figure 1 : localisation de l'épave dans le circuit d'aérodrome

L'épave est localisée à environ 1,25 NM au sud du seuil de piste 35 de l'aérodrome de Mâcon-Charnay, à environ 0,8 NM au sud de la position du dernier virage en circuit d'aérodrome, tel qu'indiqué sur la carte d'approche à vue⁽³⁾.
