Accident du Piper PA34-200T « Seneca III » immatriculé **HB-LSD** survenu le 7 décembre 2016 à Bâle – Mulhouse (68)

Approche non stabilisée en conditions LVP, remise des gaz, perte de contrôle, collision avec le sol, incendie

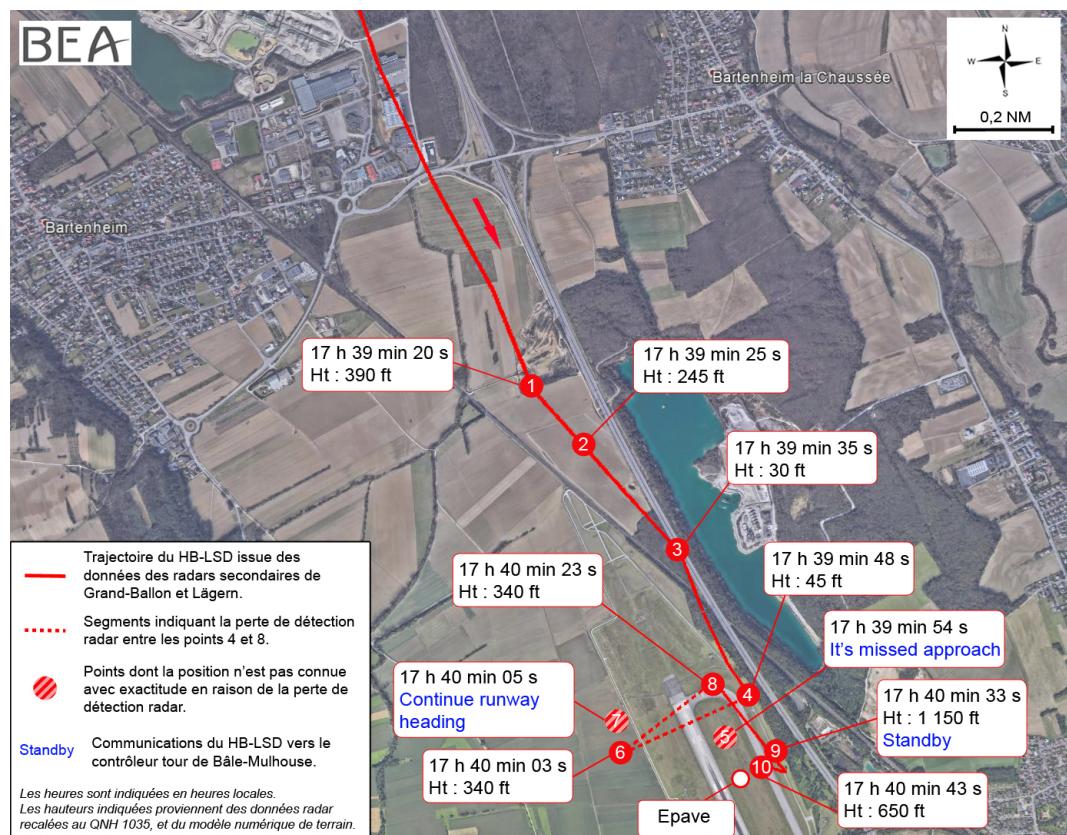
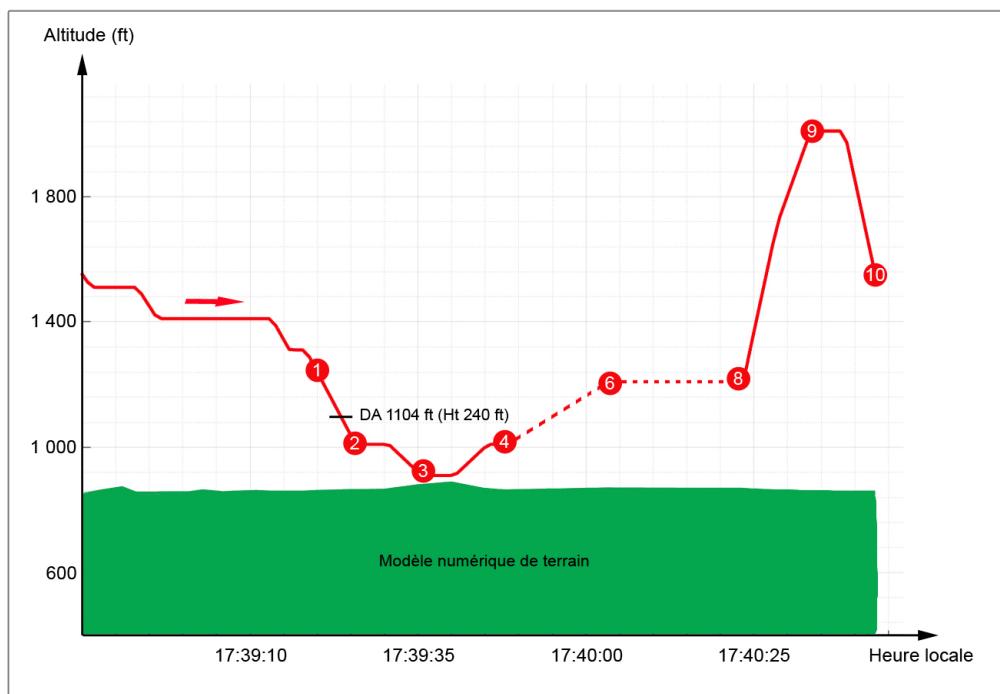
Figure 1 : trajectoire du HB-LSD

À 17 h 39 min 20 s, alors que l'avion se trouve à environ 1 300 mètres du seuil de piste, sa trajectoire commence à dévier vers la gauche de l'axe de piste (point 1 de la trajectoire), jusqu'à l'autoroute qui longe l'aérodrome de Bâle-Mulhouse. L'écart latéral atteint par rapport à l'axe de piste est d'environ 260 mètres⁽⁸⁾ (point 3).

À 17 h 39 min 54 s, tandis que l'avion se trouve toujours à gauche de l'axe d'approche à quelques mètres du seuil de piste, le pilote annonce qu'il interrompt l'approche (point 5). Le contrôleur lui indique de suivre la procédure standard de remise des gaz, dans l'axe de piste, puis de monter à 5 500 ft QNH 1035. Le pilote collationne cette procédure d'approche interrompue alors que les données radar montrent que l'avion semble en virage continu (point 7).

Les informations issues des données radar montrent que le pilote a suivi un plan d'approche nominal, mais qu'il s'est désaxé vers la gauche en direction de l'autoroute à environ un kilomètre du seuil de la piste 15 et à 100 ft au-dessus de l'altitude de décision. Compte tenu de la présence de brouillard, de l'obscurité liée à la nuit et de la forte densité de la circulation routière sur l'autoroute à cette heure de pointe de trafic, il n'est pas exclu que le pilote ait confondu la piste et l'autoroute. Dans cette hypothèse, le pilote aurait pu penser avoir acquis le visuel sur la piste et aurait donc décidé de poursuivre son approche à vue, ne surveillant plus les instruments qui lui auraient permis de détecter un écart latéral avec le guidage offert par l'ILS.

Après avoir survolé l'autoroute à une hauteur d'environ 30 ft, le pilote a réalisé qu'il ne s'agissait pas de la piste et a légèrement repris de l'altitude en suivant une direction parallèle à l'axe de la piste. Il a annoncé l'interruption de l'approche tandis qu'il initiait un virage vers la droite. L'enquête n'a pas permis de déterminer les raisons qui ont conduit le pilote à effectuer ce virage.

Par la suite, le pilote a effectué un 360° par la droite en une trentaine de secondes à une hauteur d'environ 340 ft au-dessus du seuil de piste. En sortie de virage, l'avion est monté jusqu'à 1 150 ft de hauteur en une dizaine de secondes à un taux moyen de 4 800 ft/min. Ces variations importantes de la trajectoire observées dans le plan vertical et horizontal semblent indiquer que le pilote était soumis à un phénomène de désorientation spatiale, vraisemblablement du fait de l'absence de références visuelles extérieures et de la confusion qui pouvait régner dans cette situation critique.

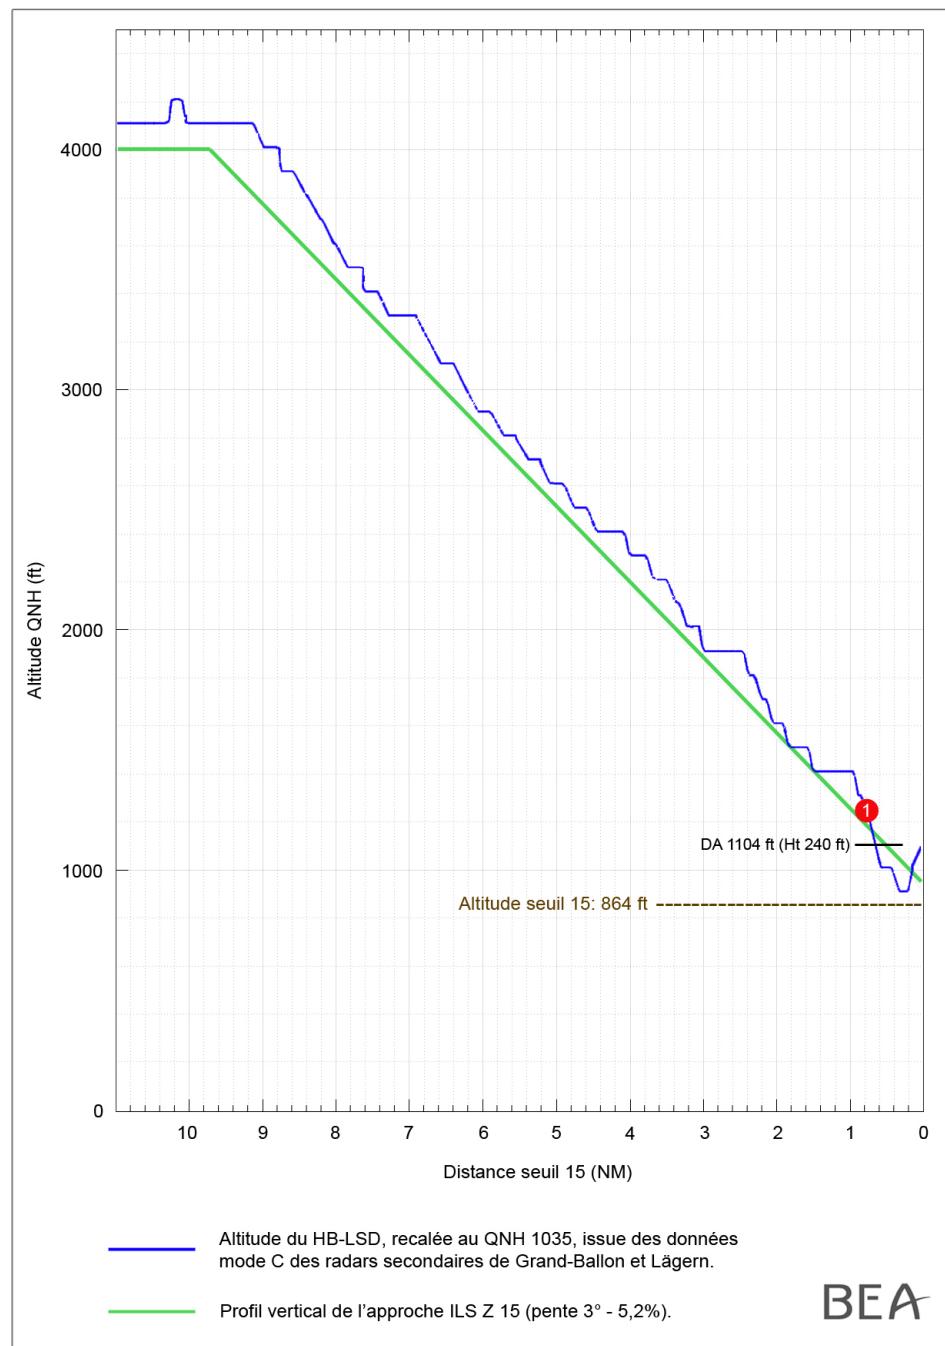
Figure 2 : comparaison du profil vertical du HB-LSD avec la pente théorique d'approche de 3°

À 17 h 34, le pilote est transféré sur la fréquence tour. Le contrôleur l'informe qu'il est numéro 1 pour l'atterrissement en piste 15, et lui indique les nouvelles informations de visibilité : RVR 750 mètres au seuil, 650 mètres au milieu et 800 mètres au seuil opposé. Le pilote collationne ces informations et annonce la poursuite de son approche. L'approche effectuée par le pilote suit l'axe et le plan standard (figures 1 et 2).
