Accident du Alpi Aviation Pioneer 200 identifié 34-AMD

survenu le 10 mars 2017
à Langogne Lespéron (07)

Perte de contrôle en vol à faible hauteur, collision avec le sol, incendie

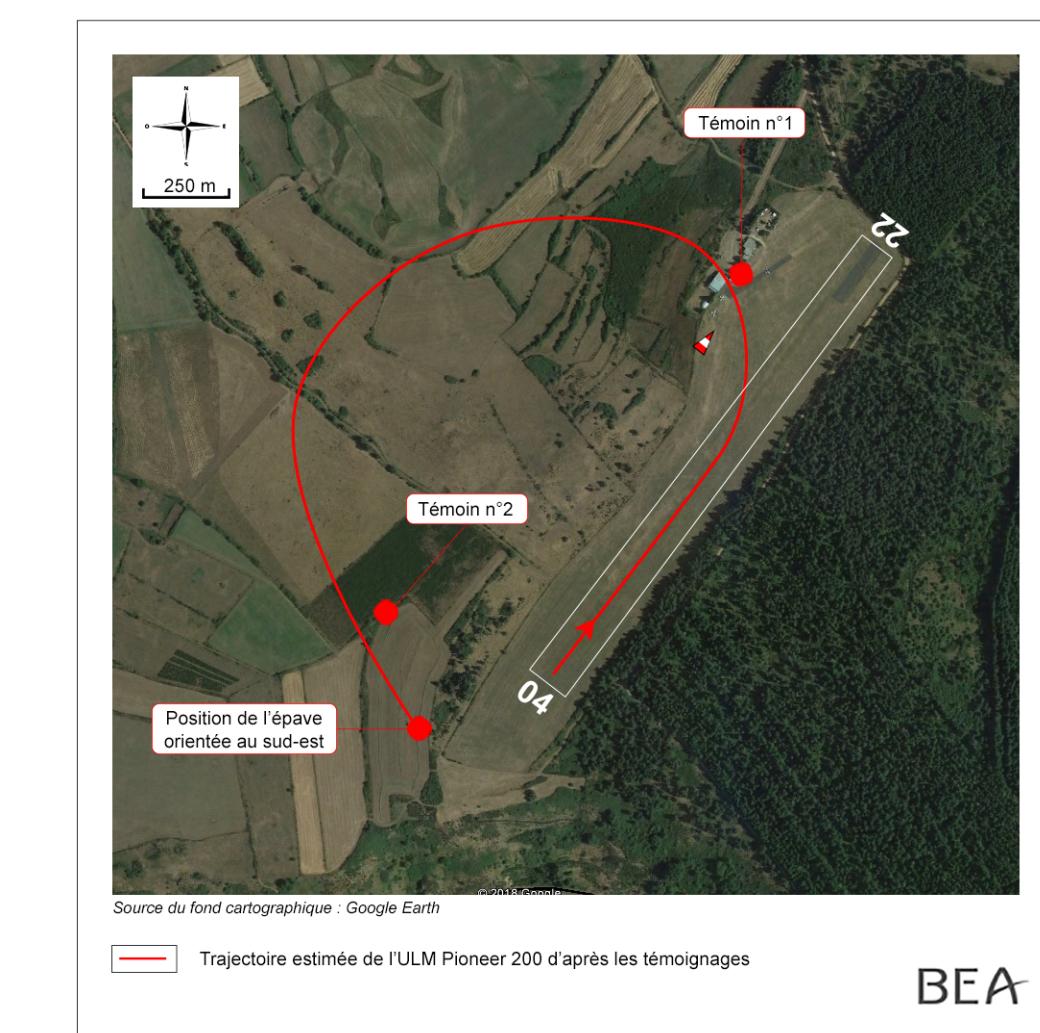
Figure 1 : trajectoire issue des témoignages

Le témoin n° 1 voit l'ULM, après la rotation, en montée, virer par la gauche puis survoler à basse hauteur les hangars de l'aéroclub avec un cap sensiblement à l'ouest. Il voit ensuite l'ULM virer à nouveau par la gauche et revenir vers l'aérodrome sans prendre d'altitude.

Le témoin n° 2 voit l'ULM à faible hauteur avec un cap orienté au sud-est et entend un bruit de moteur continu. Soudainement, il voit l'ULM piquer et entrer en collision avec le sol dans un champ puis s'embraser.
