## Accident du LAK17A immatriculé F-CJJH survenu le 29 mars 2017 à Chambéry Challes-les-Eaux (73)

### Perte de contrôle lors du lancement au treuil, collision avec le sol

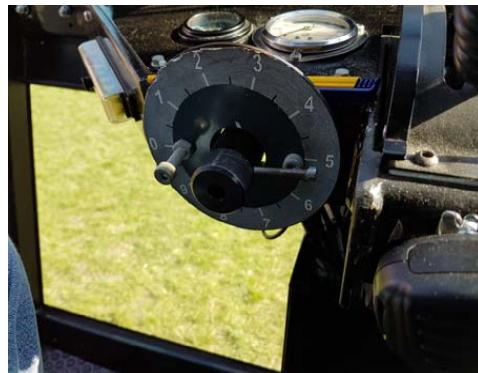
Figure 2: sélecteur du limiteur de pression

Le treuil est équipé d'un moteur thermique (diesel) qui entraîne une pompe hydraulique. Cette pompe hydraulique alimente un moteur hydraulique qui entraîne la rotation des tambours. Le réglage du sélecteur (figure 2), cadran gradué de 0 à 9, commande un limiteur de pression et permet d'ajuster la pression maximale dans le circuit hydraulique. La vitesse de rotation du tambour est commandée par la position du levier de commande, gradué de 1 à 9, (figure 3), qui agit sur le débit hydraulique. Ce levier a un débattement d'environ 30°.

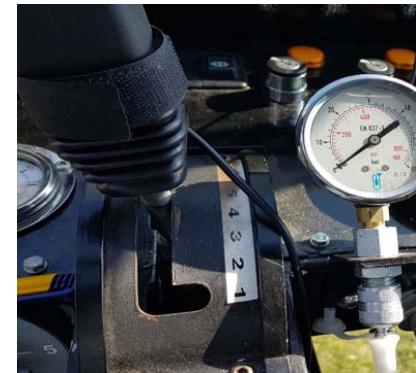
Figure 3: Levier de commande de la vitesse de rotation du tambour

La plage effective de réglage de la vitesse est comprise entre les positions 3 et 7. Le passage de la position 5 vers 6 fait évoluer la vitesse de 40 %. Le passage de la position 6 vers 7 fait évoluer la vitesse de 38 %. Au-delà de la position 7, la vitesse n'évolue plus.

Les tests effectués sur le treuil ont montré que malgré une plage théorique de réglage de 1 à 9 et un débattement du levier d'environ 30°, seule la plage de 3 à 7 permet de régler la vitesse de rotation du tambour. En pratique, la plage de 5 à 7 correspond à la quasi-totalité des réglages utilisés. Cette plage qui permet une variation de vitesse de 50 % (67 à 130 km/h) ne représente qu'un débattement du levier d'environ 10°, soit deux centimètres de course, et rend délicat un réglage précis de la vitesse. Cela a pu contribuer à des accélérations et des variations de tension du câble brutales.

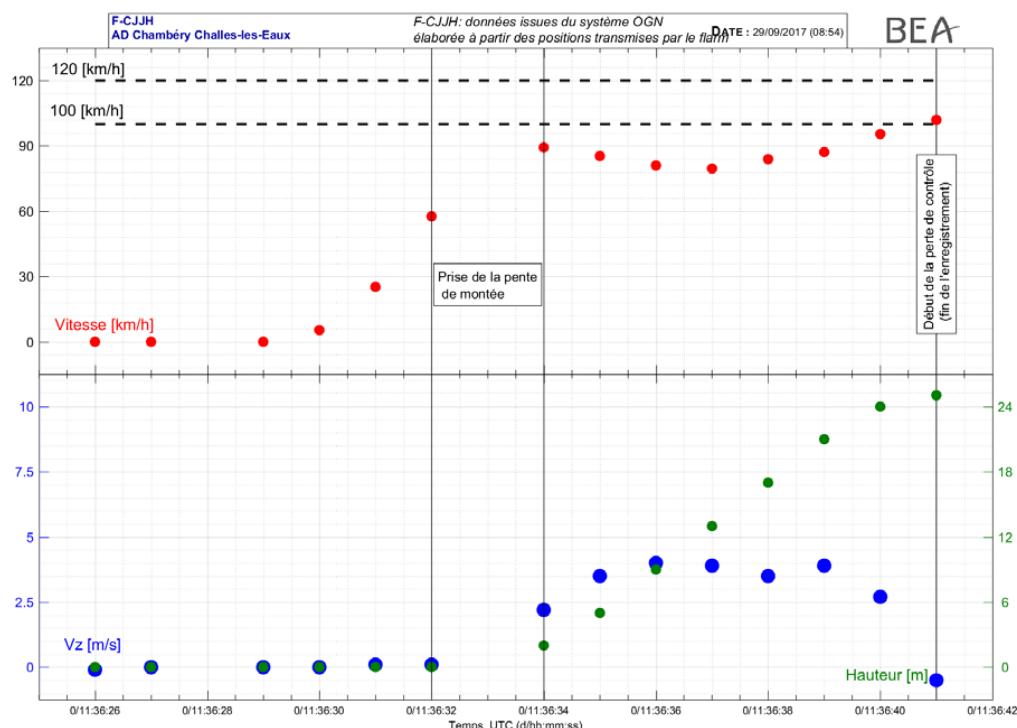
Figure 4 : Données élaborées à partir des données de position transmises par le Flarm et enregistrées par le système OGN depuis le début du treuillage jusqu'à la fin de l'enregistrement

L'absence de données enregistrées entre 11:36:32 et 11:36:34<sup>(15)</sup> ne permet pas de positionner avec précision la prise de pente de montée et de calculer la vitesse à cet instant.

Compte tenu de la précision sur la position, l'incertitude sur la valeur calculée de vitesse sol est d'environ +/- 10 km/h, et de +/- 1,5 m/s pour la Vz. Cette planche permet cependant d'avoir une vue de la séquence des événements lors l'accident et de confirmer les observations faites à partir de l'enregistrement vidéo.

L'analyse de la vidéo et des paramètres transmis par le Flarm montrent que le planeur évoluait à faible vitesse pendant la phase de montée initiale avec une faible marge par rapport à la vitesse de décrochage.
