## Incidents

1- de l'Airbus A318 immatriculé **F-GUGB**  
survenu à Paris Charles-de-Gaulle (95)

2 - de l'Airbus A321 immatriculé **F-GTAT**  
survenu à Toulouse-Blagnac (31)

## Variations excessives d'assiette à cabrer en montée

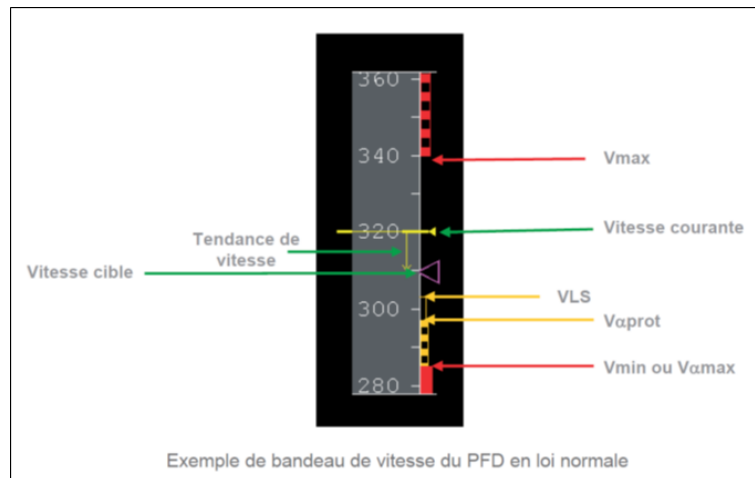
Lorsque l'avion décélère, l'incidence peut atteindre une valeur dite « *alpha prot* ». La compensation automatique à cabrer est alors arrêtée et sans action sur le mini-manche, l'incidence reste à cette valeur. Si une action à cabrer sur le mini-manche est appliquée, la décélération est poursuivie.

Lorsque l'incidence atteint une valeur dite « *alpha floor* », la poussée maximale disponible est appliquée automatiquement afin de regagner de l'énergie.

D'autre part, s'il maintient le mini-manche en butée arrière, l'avion ne peut décélérer que jusqu'à une vitesse correspondant à une incidence limite dite « *alpha max* ». Sa vitesse est maintenue avec une pente adaptée. La valeur de cette incidence est inférieure à celle de l'incidence de décrochage.
