**Accident du LANCAIR - 320
immatriculé PH-COL
survenu le 17 avril 2017
à Montpellier-Méditerranée (34)⁽¹⁾**

**Dysfonctionnement moteur, atterrissage dur,
rupture du train avant**

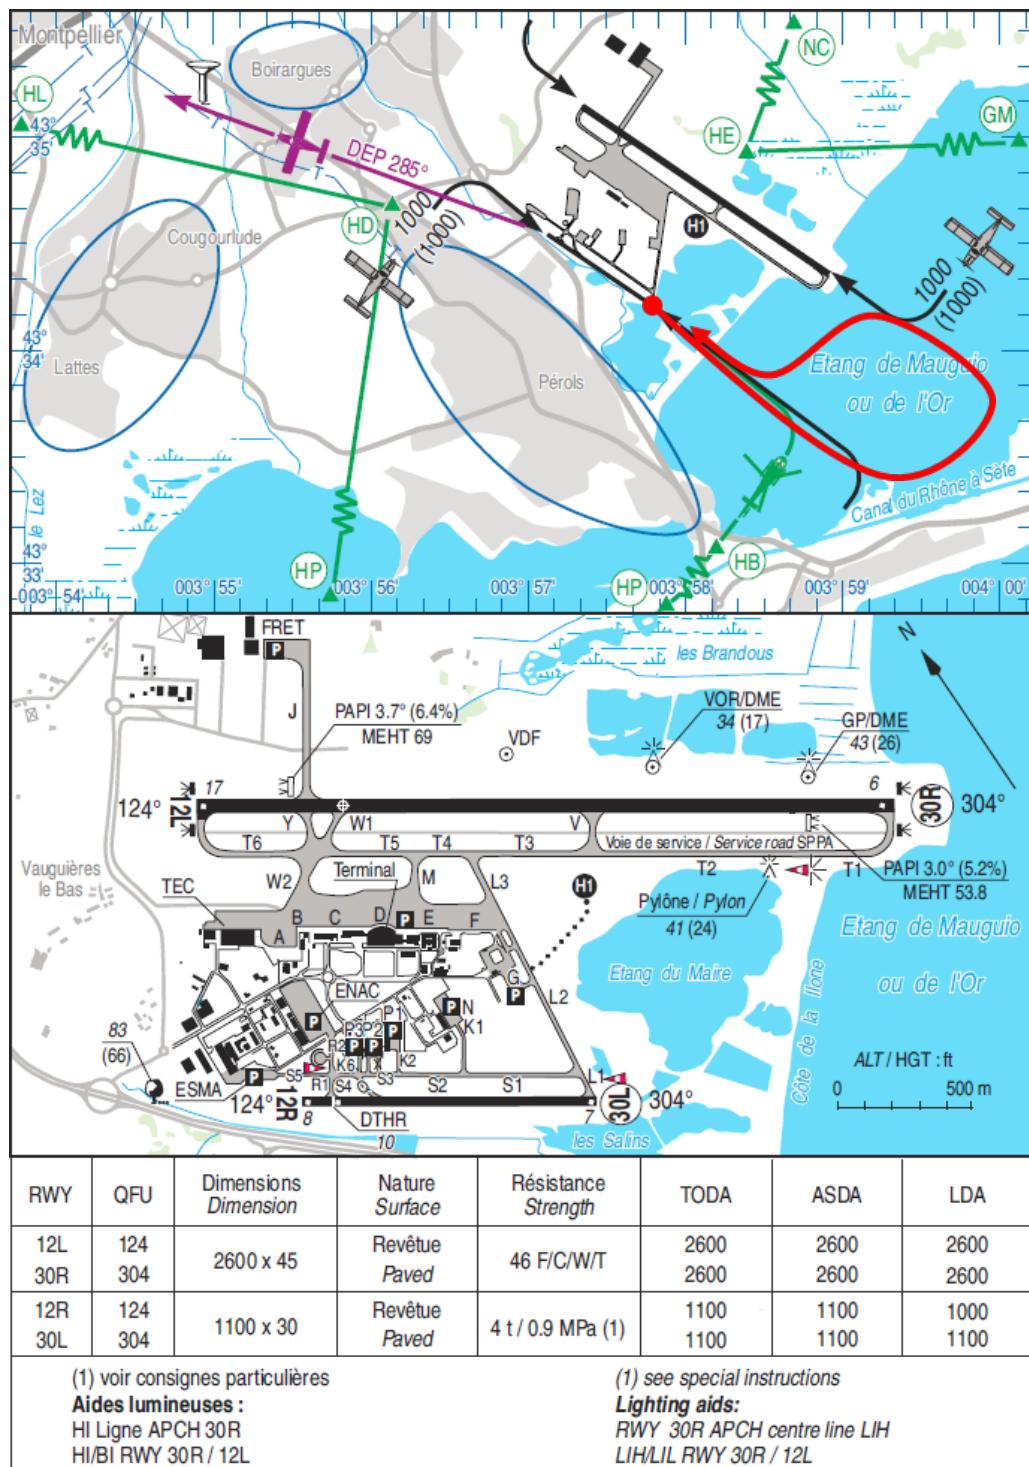
Le pilote indique qu'il décolle de l'aérodrome de Montpellier-méditerranée en piste 12R pour un vol local. Pendant l'accélération lors de la course au décollage, il perçoit une anomalie de fonctionnement du moteur, sans perte de puissance détectée, et poursuit le décollage. En montée il constate à nouveau, à plusieurs reprises un fonctionnement anormal. Compte tenu des zones survolées (étang et zones fortement urbanisées), il décide d'atterrir en urgence et vire à gauche. Il annonce au contrôleur son souhait d'atterrir à contre QFU sur la piste principale 30R, sans préciser qu'il est en situation d'urgence ou de détresse. Le contrôleur ne lui accorde pas l'autorisation en raison de la présence d'un trafic en finale 12L. Le pilote poursuit son virage par la gauche jusqu'à effectuer $\frac{3}{4}$ de tour puis vire à droite pour s'aligner avec la piste 30L. Il sort le train d'atterrissage et oublie de sortir les volets. Il s'aperçoit qu'il est trop rapide et trop haut mais ne souhaite pas prendre le risque d'interrompre l'approche car son moteur montre toujours des signes de faiblesse. Il atterrit durement sur le train principal. Le train avant s'efface lors du contact brutal avec la piste. L'avion glisse sur la piste pendant environ 200 mètres.
