Accident de l'AYRES S2R
immatriculé F-GIEN
survenu le 16 mai 2017
sur l'étang de Mauguio (34)

**Panne moteur en vol d'épandage agricole,
amerrissage, retournement**

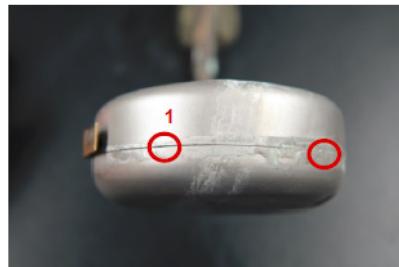
Le carburateur a été déposé et examiné en atelier spécialisé car il avait fait l'objet d'une dépose et d'un remplacement avant ce vol. Cet examen a révélé que la liaison par soudure brasée entre les deux demi-coquilles d'un des flotteurs n'était pas homogène et le rendait perméable.

Les examens pratiqués au laboratoire du BEA attribuent ce défaut d'étanchéité à un défaut de la brasure (alliage de Sn-Pb) de l'une des coquilles constituant le flotteur.

Fig. 4 : brasure fuyarde, coquille gauche

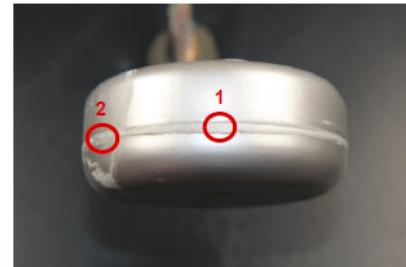
Fig. 5 : brasure étanche, coquille droite

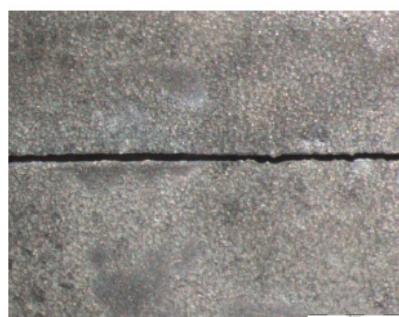
Fig. 6 : détail 1 fig.4

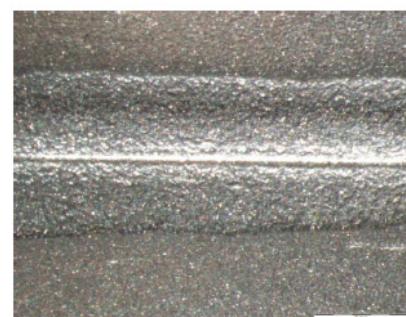
Fig. 7 : détail 1 fig.5
