Incident grave du Robin DR400-180R
immatriculé **F-GLKA**⁽¹⁾
survenu le 16 mai 2017
à Vinon-sur-Verdon (83)

**Perte d'une pale de l'hélice en montée,
atterrissage forcé sur l'aérodrome**

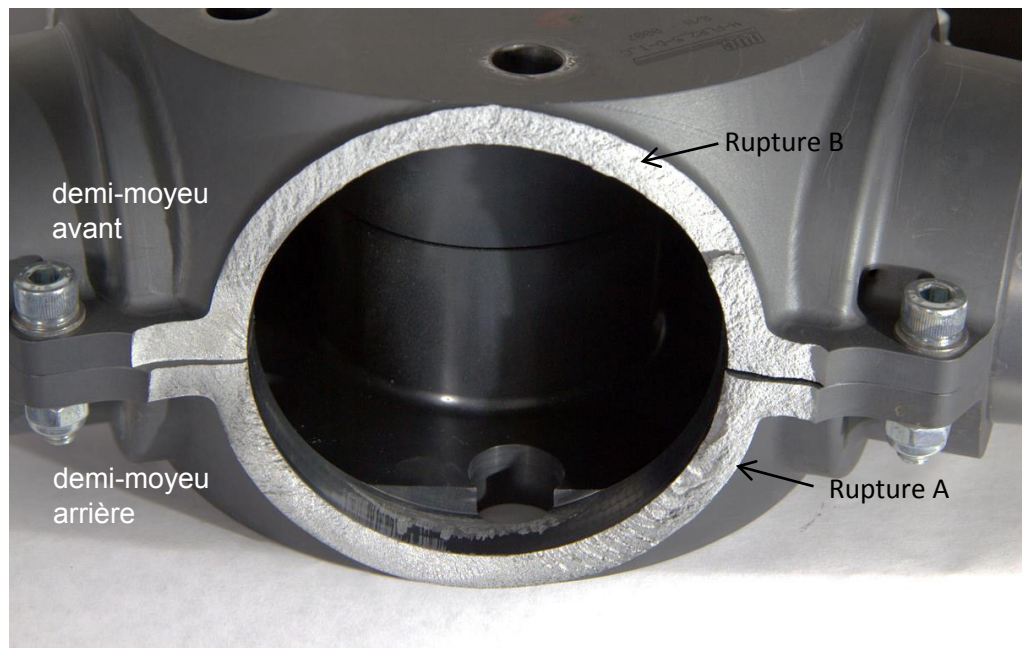
Figure 2 : zone de rupture des deux demi-moyeux

L'examen en laboratoire de l'hélice montre que l'assemblage des deux demi-moyeux s'est rompu au niveau de la zone de rétention du pied de la pale manquante consécutivement à la propagation de deux fissures de fatigue.

La perte de la pale en montée est due à la rupture en fatigue du moyeu, au droit d'un congé de raccordement, dans la zone de rétention du pied de la pale.

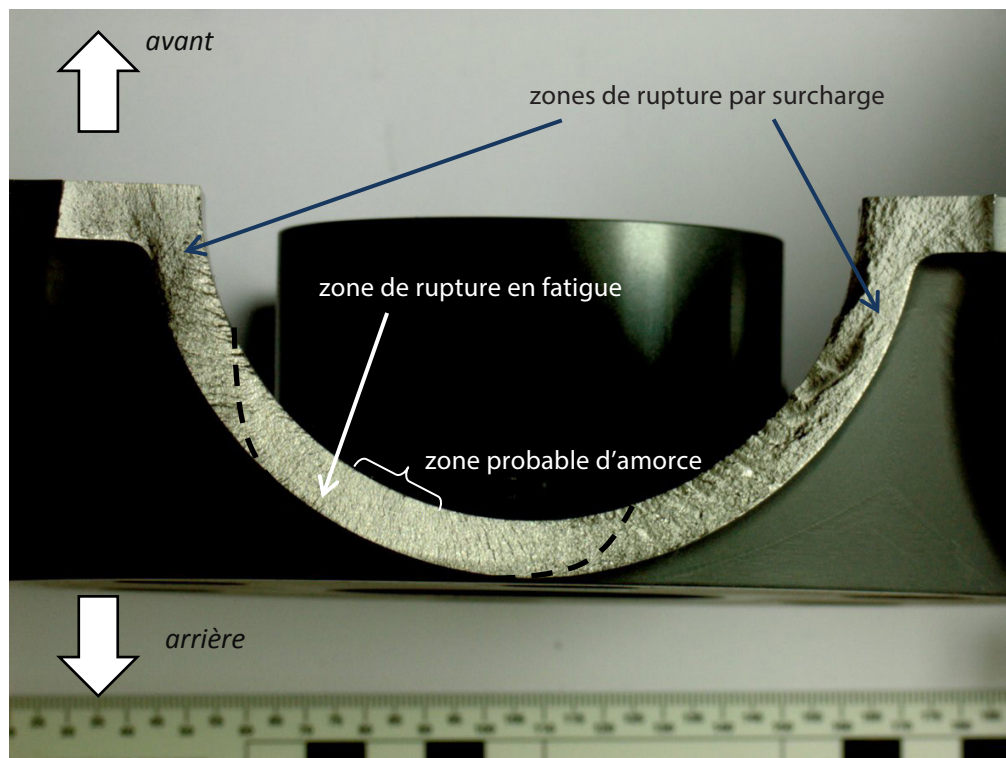
Figure 3 : rupture A

Une première fissure s'est amorcée côté intérieur du demi-moyeu arrière, dans un congé de raccordement, dont le rayon est spécifié à 1 mm (voir figure 6). La fissure s'est ensuite propagée perpendiculairement à l'axe longitudinal de la pale, jusqu'à atteindre la surface extérieure du demi-moyeu arrière (rupture A).

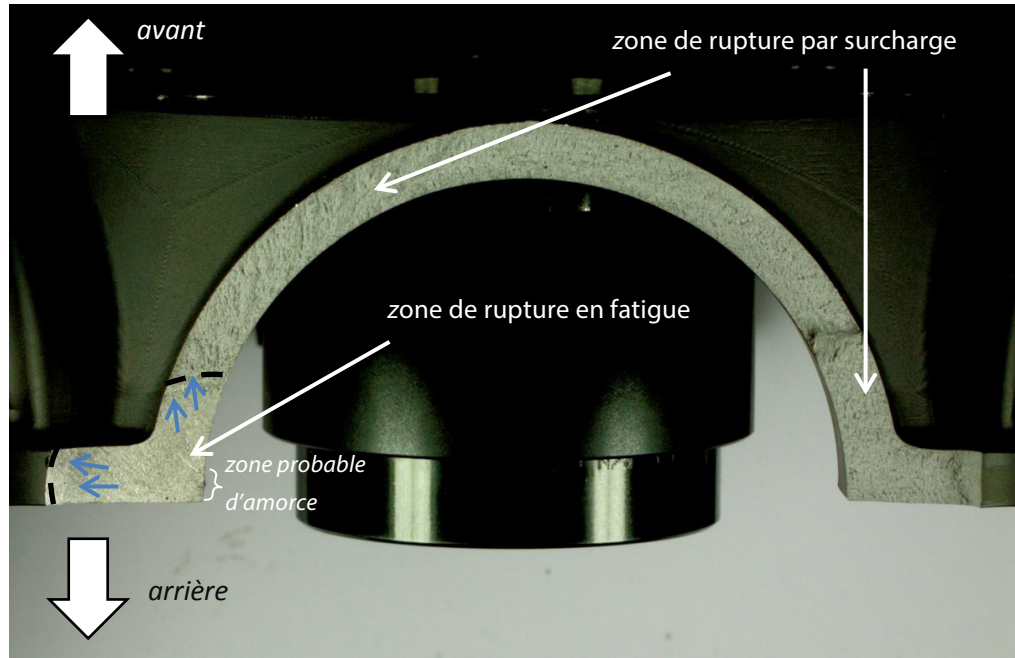
Figure 4 : rupture B

Une deuxième fissure de fatigue s'est amorcée côté intérieur du demi-moyeu avant, à proximité du plan de joint entre les deux demi-moyeux. Elle s'est propagée perpendiculairement à l'axe longitudinal de la pale, jusqu'à atteindre la surface extérieure du demi-moyeu avant (rupture B).

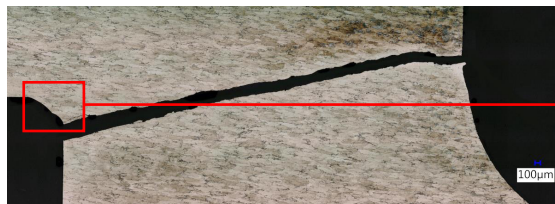
Figure 5 : vue globale de la rupture C

Une autre fissure a été détectée en ressuage sur le demi-moyeu arrière, dans la zone de rétention d'une autre pale de la même hélice. Cette fissure a été ouverte au laboratoire du BEA (rupture C). La surface de rupture obtenue présente des caractéristiques très similaires avec la surface de rupture observée sur le demi-moyeu arrière, décrite plus haut (rupture A).

Des coupes micrographiques ont été réalisées afin de tenter de déterminer l'origine des fissures de fatigue. Concernant la rupture A, aucune anomalie n'a permis d'expliquer l'amorçage de la fissure. Concernant la rupture C, une coupe micrographique a permis de mettre en évidence un défaut d'usinage. La présence de deux rayons a été observée alors qu'un seul rayon est spécifié au plan.

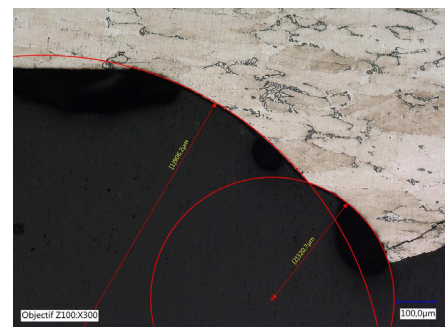
Figure 6 : détails de la figure 5

La fissure s'est amorcée dans le rayon le plus petit. Ce défaut a également pu être observé dans la zone de rétention d'une troisième pale, non fissurée. Elle n'a pas pu être observée dans la zone de rétention de la pale manquante ; en effet, le vis-à-vis de la rupture A n'a pas été retrouvé à la suite de l'accident. La rupture s'étant produite en amont du rayon en question, la zone du rayon n'est pas visible.

Un défaut d'usinage dans la zone de rétention d'autres pieds de pales a été observé. La concentration de contraintes a été augmentée dans cette zone particulièrement chargée mécaniquement. Ces contraintes anormalement élevées ont conduit à l'amorce d'une fissure de fatigue.

Une consigne de navigabilité urgente⁽³⁾ a été émise par l'Agence Européenne de la Sécurité Aérienne (AESA) afin de retirer du service les hélices de ce type.
