## Accident du Skyleader 200 identifié 47-XW survenu le 17 juin 2017 à Parisot (82)

### Perte de contrôle lors d'un exercice de décrochage, collision avec le sol

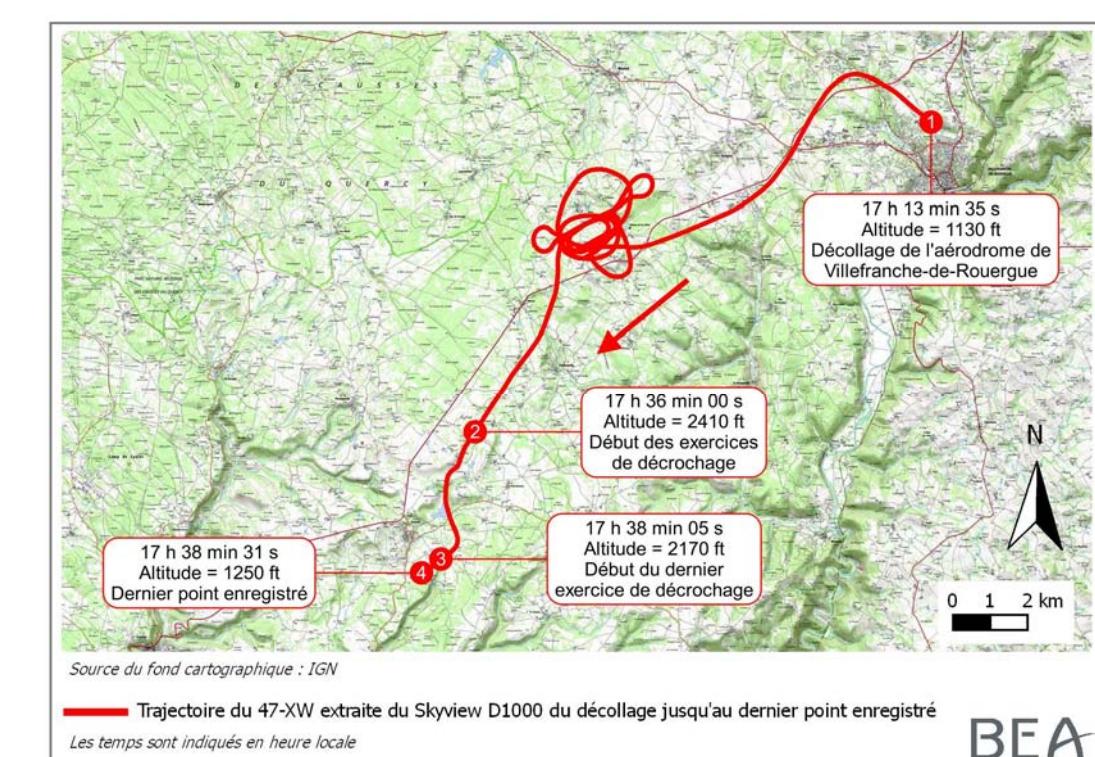
L'avion heurte le sol avec une forte assiette à piquer dans un champ et s'immobilise contre une haie d'arbustes.

Le parachute de l'ULM n'a pas été activé par les occupants. Après le constat du décès des occupants par les secours, il a dû être fait appel aux services de déminage avant de pouvoir accéder à nouveau à l'épave.

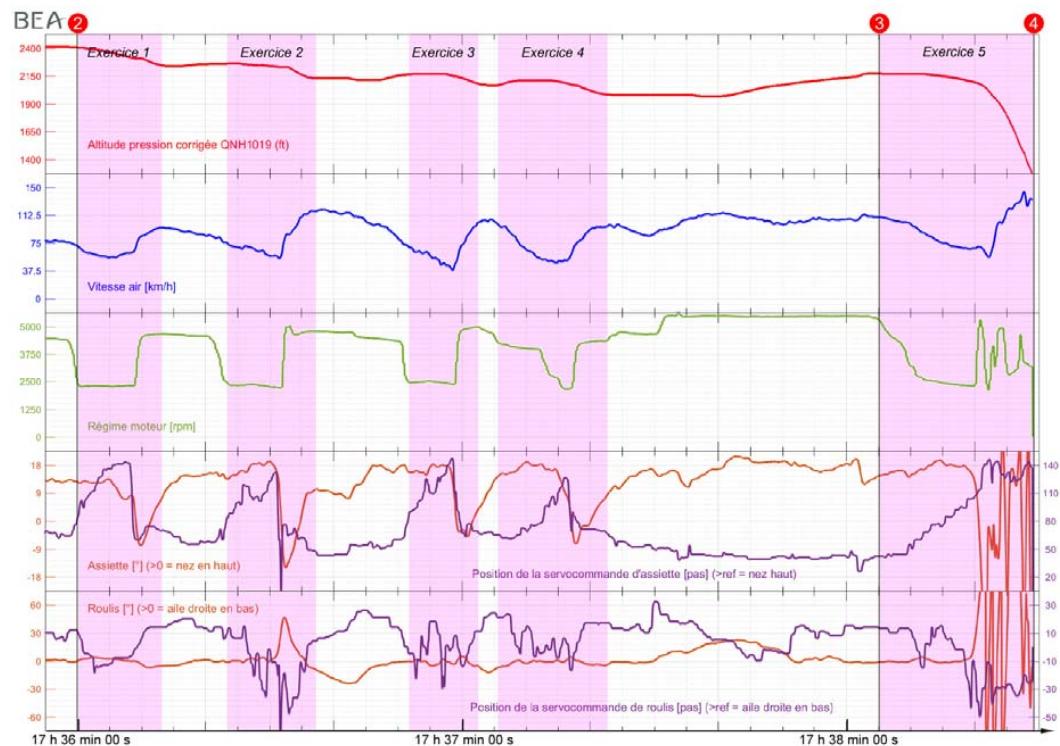
Les quatre premiers décrochages présentent des abattées, quasiment simultanées avec des déplacements de la commande de profondeur à piquer et des augmentations de puissance.

Les décrochages n° 1, 3 et 4 ne mettent pas en évidence de mouvement en roulis significatif. Le décrochage n° 2 indique un mouvement en roulis à droite (jusqu'à environ 45°) associée à un mouvement bref du manche vers la gauche.

Le décrochage n° 5 n'a pas donné lieu à une action à piquer. Des actions en roulis à gauche sont également enregistrées alors que l'avion s'engage dans une rotation rapide à droite. Le facteur de charge enregistré dans les derniers instants atteint 4 g.

Les minima de vitesse indiquée sont proches des valeurs des vitesses de décrochage indiquées dans le manuel de vol (de 56 à 71 km/h selon la position des volets, à masse maximale).
